**Projekt: Kampfmittelräumung im ehemaligen Olympischen Dorf, Elstal**

**Fotodokumentation zum Erhalt festgesetzter Bäume gemäß § 9 BauGB im Zusammenhang mit Kampfmittelräumung und Rückbaumaßnahmen im 1. BA**

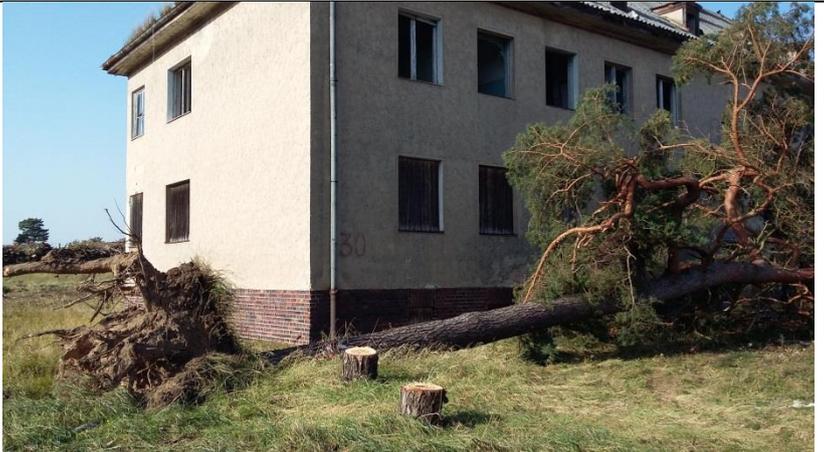
| 1 | Kiefer | Baum war bei einem Sturm Anfang Oktober 2017 abgängig. | |

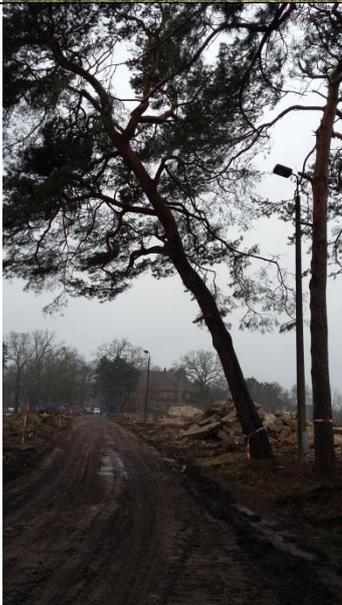
| 2 | Kiefer | Baum steht schief. Wurzelbereich wurde bis zum 15.01.2018 noch nicht mit Sondentechnik untersucht. Gemäß Plan E.DIS AG verläuft unter dem Baum eine Mittelspannungsleitung parallel zur Straße. Diese erschwert das Freimessen des Bereiches mit Sondentechnik, da auch die Leitung durch die Sonde erfasst wird. | |

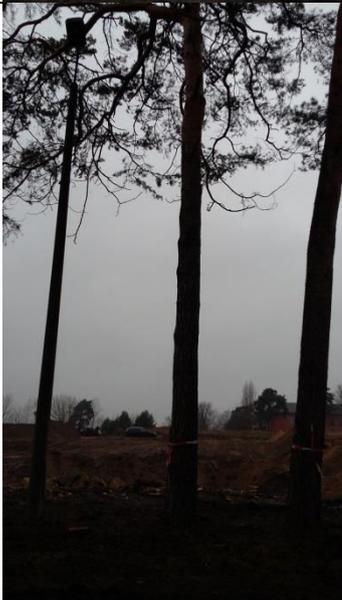
| 3 | Kiefer | Wurzelbereich wurde bis zum 15.01.2018 noch nicht mit Sondentechnik untersucht. Gemäß Plan E.DIS AG verläuft unter dem Baum eine Mittelspannungsleitung parallel zur Straße. Diese erschwert das Freimessen des Bereiches mit Sondentechnik, da auch die Leitung durch die Sonde erfasst wird. | |

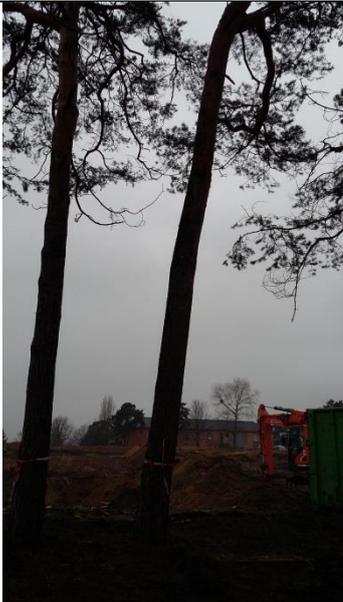
| 4 | Kiefer | <p>Wurzelbereich wurde bis zum 15.01.2018 noch nicht mit Sondentechnik untersucht. Gemäß Plan E.DIS AG verläuft unter dem Baum eine Mittelspannungsleitung parallel zur Straße. Diese erschwert das Freimessen des Bereiches mit Sondentechnik, da auch die Leitung durch die Sonde erfasst wird.</p> | | |

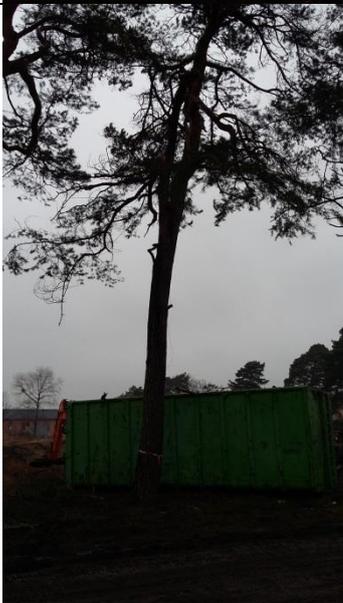
| 5 | Kiefer | <p>Wurzelbereich wurde bis zum 15.01.2018 noch nicht mit Sondentechnik untersucht. Gemäß Plan E.DIS AG verläuft unter dem Baum eine Mittelspannungsleitung parallel zur Straße. Diese erschwert das Freimessen des Bereiches mit Sondentechnik, da auch die Leitung durch die Sonde erfasst wird.</p> | | |

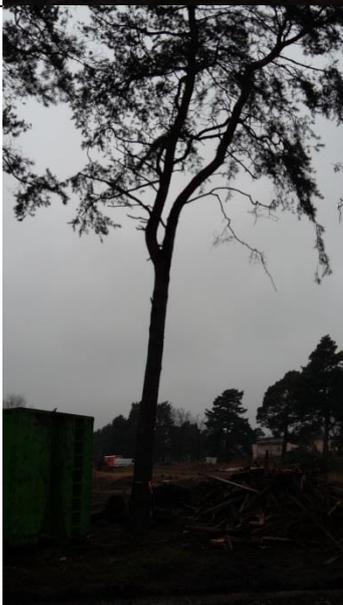
| 6 | Kiefer | <p>Wurzelbereich wurde bis zum 15.01.2018 noch nicht mit Sondentechnik untersucht. Gemäß Plan E.DIS AG verläuft unter dem Baum eine Mittelspannungsleitung parallel zur Straße. Diese erschwert das Freimessen des Bereiches mit Sondentechnik, da auch die Leitung durch die Sonde erfasst wird.</p> | | |

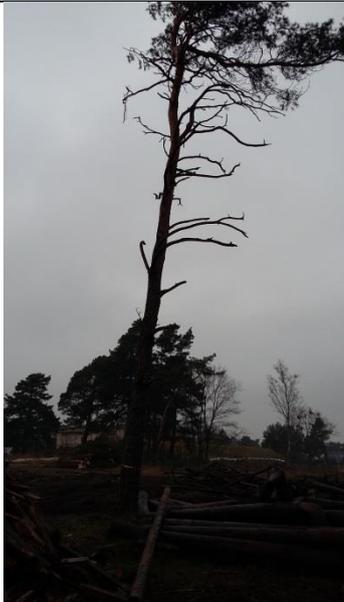
| 7 | Kiefer | Wurzelbereich wurde bis zum 15.01.2018 noch nicht mit Sondentechnik untersucht. | | |

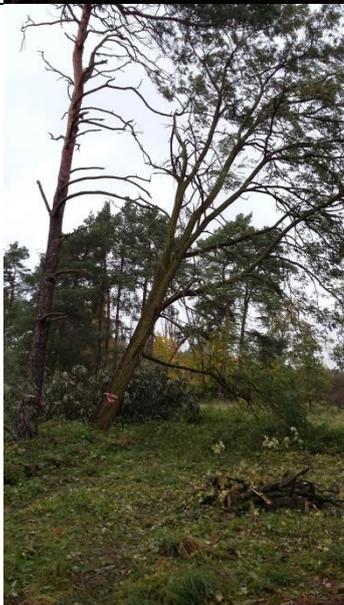
| 8 | Robinie | Der Baum stand nach einem Sturm Anfang Oktober 2017 sehr schief und wurde aus Gründen der Verkehrssicherung gefällt. | | |

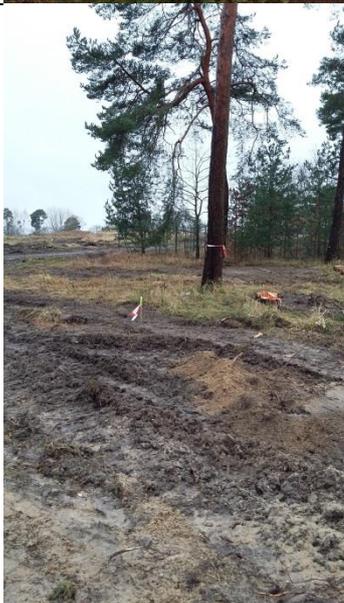
| 9 | Kiefer | Baum war bei einem Sturm Anfang Januar 2018 abgängig. | | |

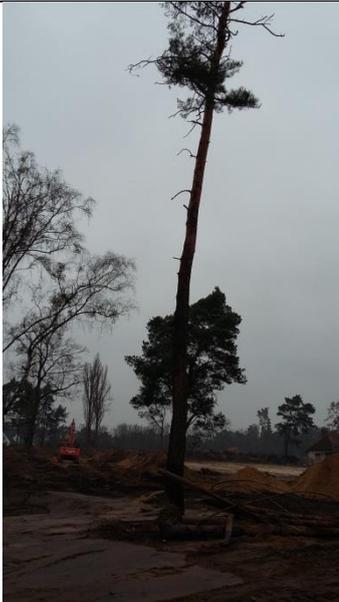
| 10 | Kiefer | Baum weist Störkörper im Wurzelbereich auf. Der Bereich kann daher aktuell keine Kampfmittelfreigabe erhalten. Im Kampfmittelfreigabeplan wird der Wurzelbereich daher als „nicht kampfmittelfrei“ ausgewiesen. | | |

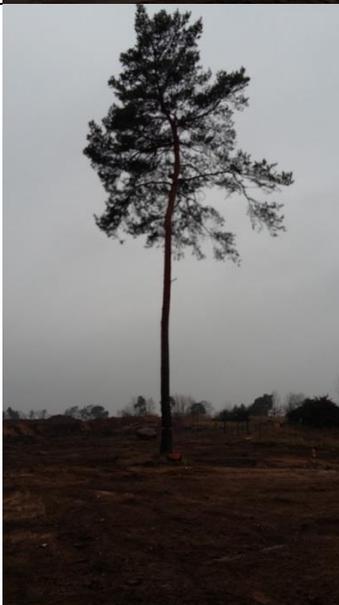
| 11 | Kiefer | Baum weist Störkörper im Wurzelbereich auf. Der Bereich kann daher aktuell keine Kampfmittelfreigabe erhalten. Im Kampfmittelfreigabeplan wird der Wurzelbereich daher als „nicht kampfmittelfrei“ ausgewiesen. Gemäß Plan E.DIS AG verläuft unter dem Baum eine Mittelspannungsleitung. | | |

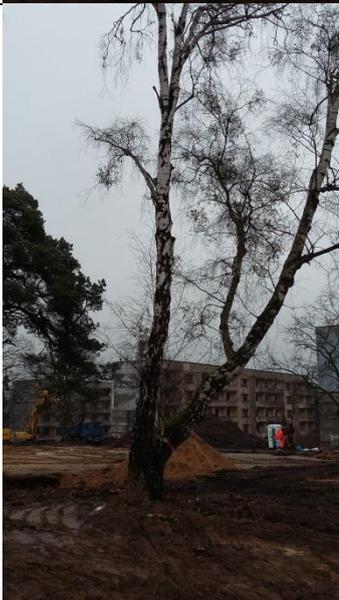
| 12<br>13 | Birke<br>Birke | Beide Bäume, die sehr dicht beieinander stehen, weisen Störkörper im Wurzelbereich auf. Der Bereich kann daher aktuell keine Kampfmittelfreigabe erhalten. | | |

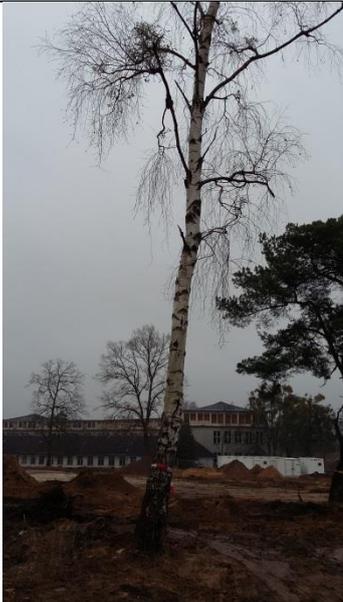
| 14 | Birke | <p>Baum weist Störkörper im Wurzelbereich auf. Der Bereich kann daher aktuell keine Kampfmittelfreigabe erhalten. Im Kampfmittelfreigabeplan wird der Wurzelbereich daher als „nicht kampfmittelfrei“ ausgewiesen.</p> | | |

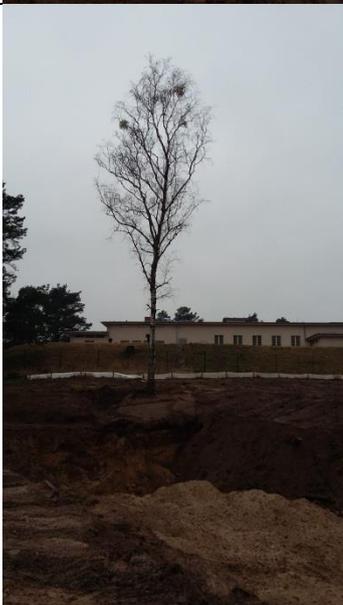
| 15 | Birke | <p>Baum weist Störkörper im Wurzelbereich auf. Der Bereich kann daher aktuell keine Kampfmittelfreigabe erhalten. Im Kampfmittelfreigabeplan wird der Wurzelbereich daher als „nicht kampfmittelfrei“ ausgewiesen.</p> | | |

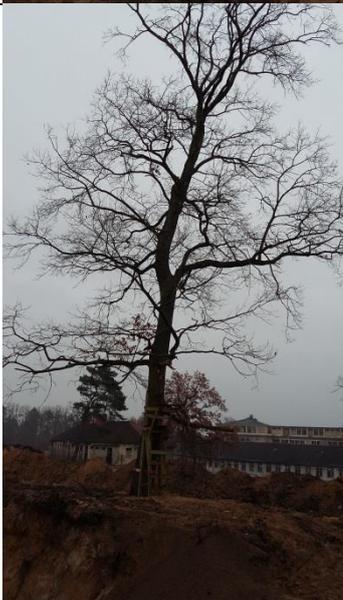
| 16 | Eiche | <p>Steht sehr nah an Planstraße B1. Baum weist Störkörper im Wurzelbereich auf. Der Bereich kann daher aktuell keine Kampfmittelfreigabe erhalten. Im Kampfmittelfreigabeplan wird der Wurzelbereich daher als „nicht kampfmittelfrei“ ausgewiesen.</p> | | |

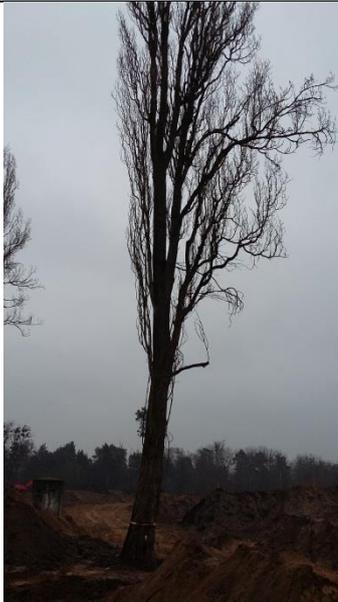
| 17 | Pappel | <p>Steht sehr nah an Planstraße B1.<br/>Baum weist Störkörper im Wurzelbereich auf. Der Bereich kann daher aktuell keine Kampfmittelfreigabe erhalten. Im Kampfmittelfreigabeplan wird der Wurzelbereich daher als „nicht kampfmittelfrei“ ausgewiesen.</p> | | |

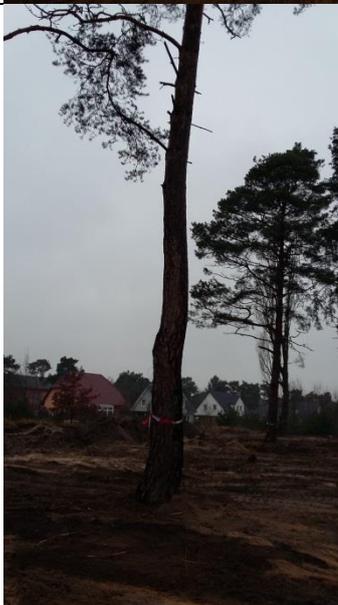
| 18 | Kiefer | <p>Baum weist Störkörper im Wurzelbereich auf. Der Bereich kann daher aktuell keine Kampfmittelfreigabe erhalten. Im Kampfmittelfreigabeplan wird der Wurzelbereich daher als „nicht kampfmittelfrei“ ausgewiesen.</p> | | |

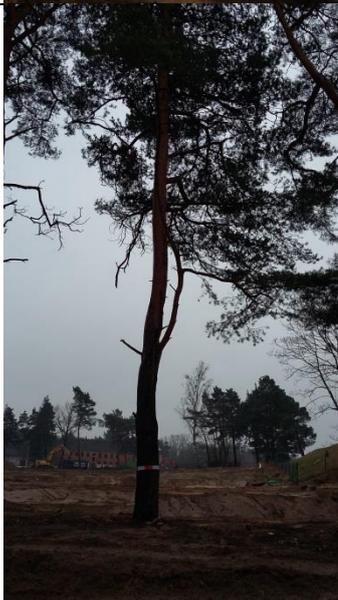
| 19 | Kiefer | <p>Baum weist Störkörper im Wurzelbereich auf. Der Bereich kann daher aktuell keine Kampfmittelfreigabe erhalten. Im Kampfmittelfreigabeplan wird der Wurzelbereich daher als „nicht kampfmittelfrei“ ausgewiesen.</p> | | |

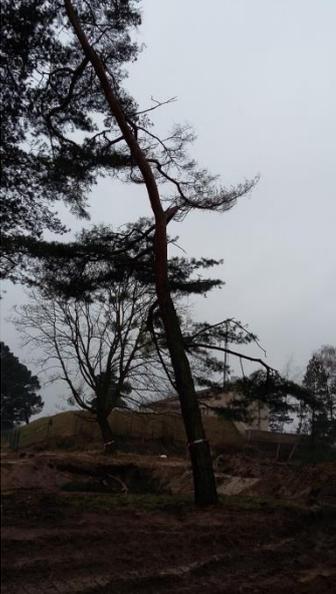
| 20 | Kiefer | <p>Baum weist Störkörper im Wurzelbereich auf. Der Bereich kann daher aktuell keine Kampfmittelfreigabe erhalten. Im Kampfmittelfreigabeplan wird der Wurzelbereich daher als „nicht kampfmittelfrei“ ausgewiesen.</p> | | |

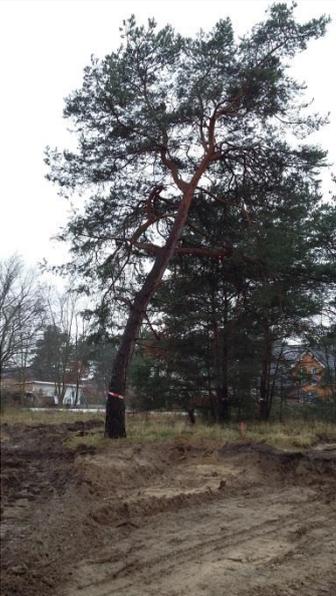
| 21 | Kiefer | <p>Baum weist Störkörper im Wurzelbereich auf. Hier befindet sich auch eine alte Asphaltstraße (mit Dachpappe, gefährlicher Abfall). Die Straße kann aktuell nicht rückgebaut werden. Der Bereich kann daher aktuell keine Kampfmittelfreigabe erhalten. Im Kampfmittelfreigabeplan wird der Wurzelbereich daher als „nicht kampfmittelfrei“ ausgewiesen.</p> | | |

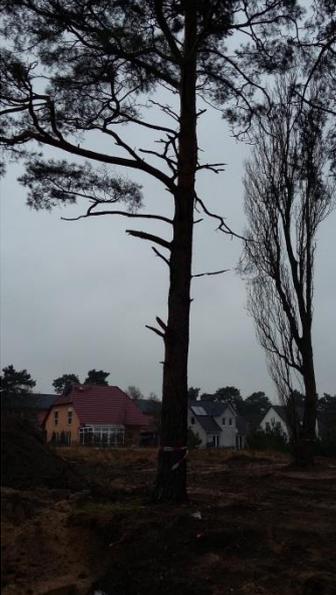
| 22 | Kiefer | <p>Baum weist Störkörper im Wurzelbereich auf. Der Bereich kann daher aktuell keine Kampfmittelfreigabe erhalten. Im Kampfmittelfreigabeplan wird der Wurzelbereich daher als „nicht kampfmittelfrei“ ausgewiesen.</p> | | |

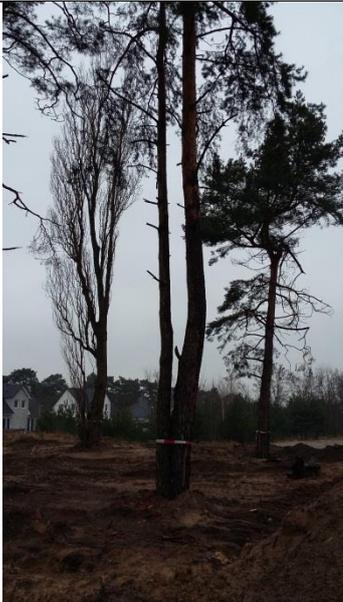
| 23 | Kiefer | <p>Baum weist Störkörper im Wurzelbereich auf. Der Bereich kann daher aktuell keine Kampfmittelfreigabe erhalten. Im Kampfmittelfreigabeplan wird der Wurzelbereich daher als „nicht kampfmittelfrei“ ausgewiesen.</p> | | |

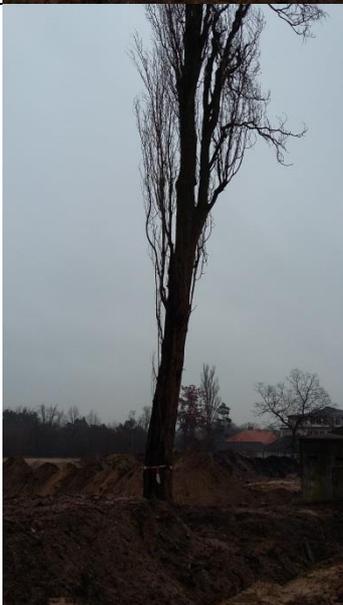
| 24 | Pappel | <p>Steht nahe an Planstraße B1. Baum weist Störkörper im Wurzelbereich auf. Der Bereich kann daher aktuell keine Kampfmittelfreigabe erhalten. Im Kampfmittelfreigabeplan wird der Wurzelbereich daher als „nicht kampfmittelfrei“ ausgewiesen.</p> | | |

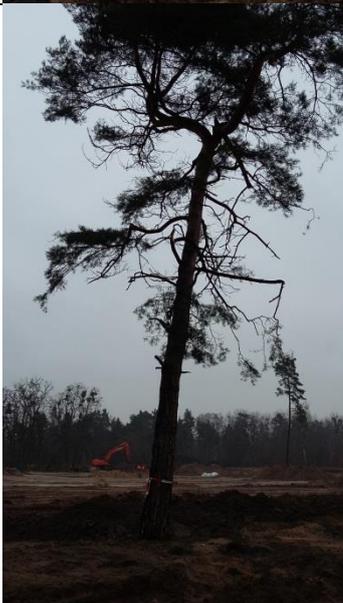
| 25 | Kiefer | <p>Baum weist Störkörper im Wurzelbereich auf. Der Bereich kann daher aktuell keine Kampfmittelfreigabe erhalten. Im Kampfmittelfreigabeplan wird der Wurzelbereich daher als „nicht kampfmittelfrei“ ausgewiesen.</p> | | |

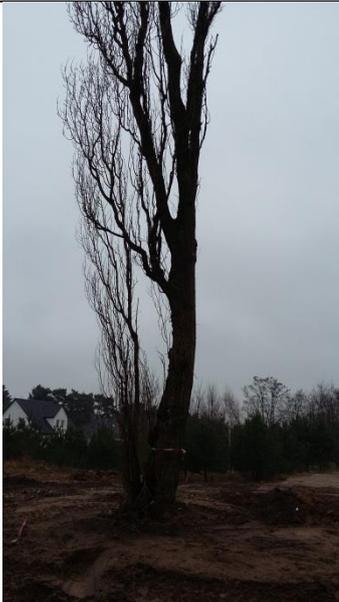
| 26 | Pappel | <p>Baum weist Störkörper im Wurzelbereich auf. Der Bereich kann daher aktuell keine Kampfmittelfreigabe erhalten. Im Kampfmittelfreigabeplan wird der Wurzelbereich daher als „nicht kampfmittelfrei“ ausgewiesen.</p> | | |

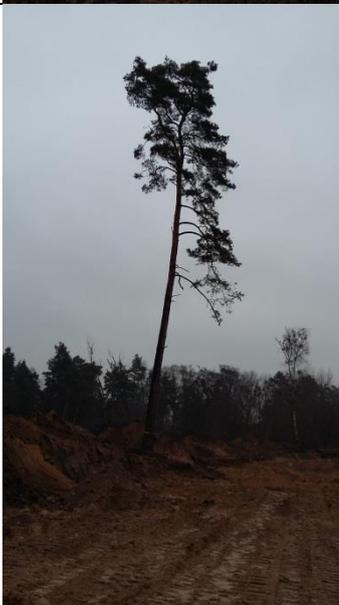
| 27 | Kiefer | <p>Steht sehr nahe an Planstraße B1. Baum weist Störkörper im Wurzelbereich auf. Der Bereich kann daher aktuell keine Kampfmittelfreigabe erhalten. Im Kampfmittelfreigabeplan wird der Wurzelbereich daher als „nicht kampfmittelfrei“ ausgewiesen.</p> | | |

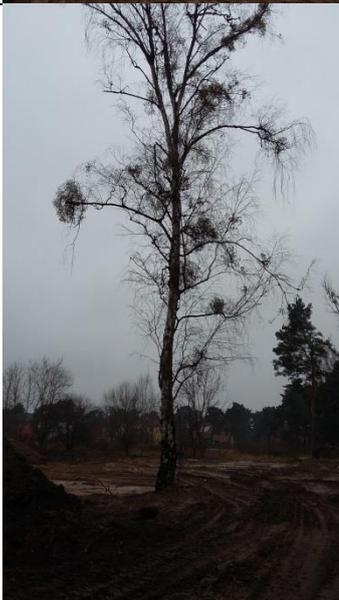
| 28 | Birke | <p>Baum weist Störkörper im Wurzelbereich auf. Der Bereich kann daher aktuell keine Kampfmittelfreigabe erhalten. Im Kampfmittelfreigabeplan wird der Wurzelbereich daher als „nicht kampfmittelfrei“ ausgewiesen.</p> | | |

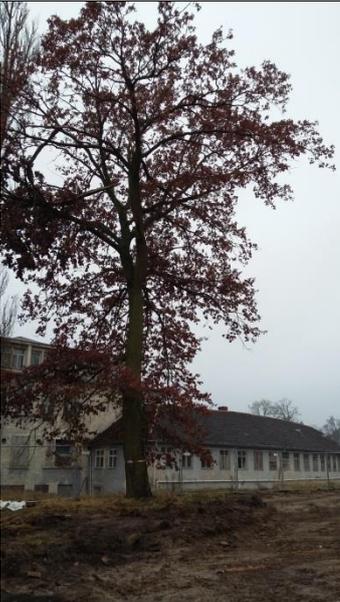
| 29 | Eiche | <p>Baum weist Störkörper, darunter eine Leitung, im Wurzelbereich auf. In der Krone hat er bei einem Sturm Anfang Oktober Schaden genommen. Ein toter Ast liegt seitdem in der Krone.<br/>Der Bereich kann daher aktuell keine Kampfmittelfreigabe erhalten. Im Kampfmittelfreigabeplan wird der Wurzelbereich daher als „nicht kampfmittelfrei“ ausgewiesen.</p> | | |

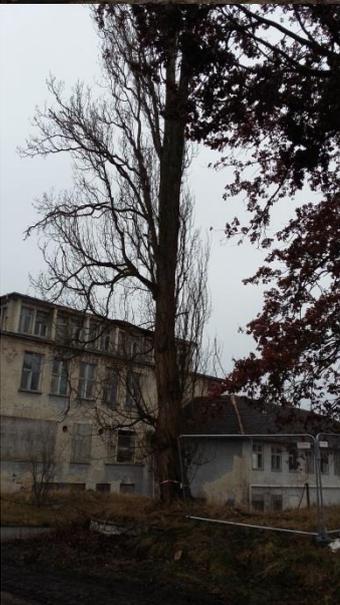
| 30 | Pappel | <p>Der Bereich ist wegen des Einflusses der eisenhaltigen Mauer entlang des Heizhauses nicht mittels Sondentechnik freimessbar. Der Bereich kann daher aktuell keine Kampfmittelfreigabe erhalten. Im Kampfmittelfreigabeplan wird der Wurzelbereich daher als „nicht kampfmittelfrei“ ausgewiesen.</p> | | |

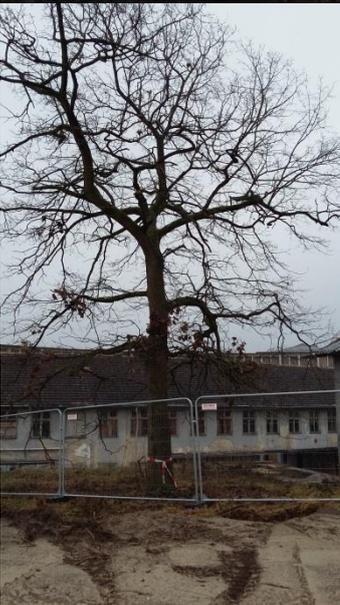
| 31 | Eiche | <p>Baum weist Störkörper im Wurzelbereich auf. Der Bereich kann daher aktuell keine Kampfmittelfreigabe erhalten. Im Kampfmittelfreigabeplan wird der Wurzelbereich daher als „nicht kampfmittelfrei“ ausgewiesen.</p> | | |

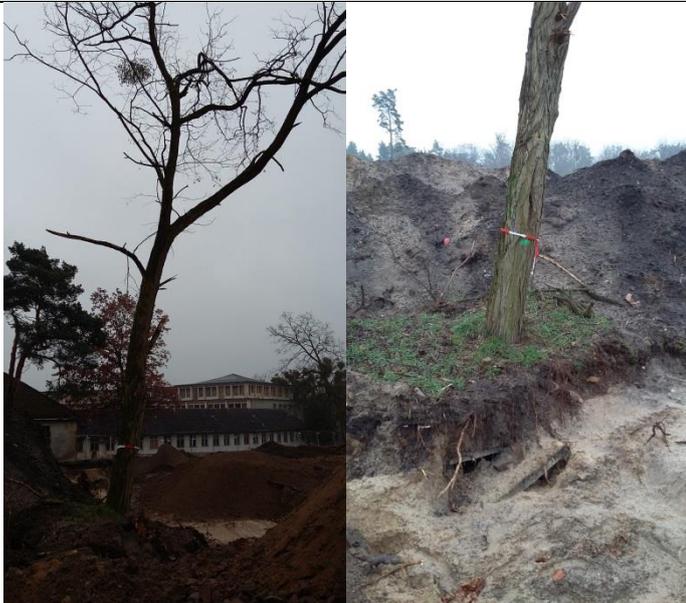
| 33 | Robinie | Unterhalb des Baumes verläuft eine Heiztrasse aus Beton (mit Teeranstrich). Der Rückbau kann nicht erfolgen, ohne den Baum zu schädigen. Der Bereich kann aktuell keine Kampfmittelfreigabe erhalten. Im Kampfmittelfreigabeplan wird der Wurzelbereich daher als „nicht kampfmittelfrei“ ausgewiesen. | |

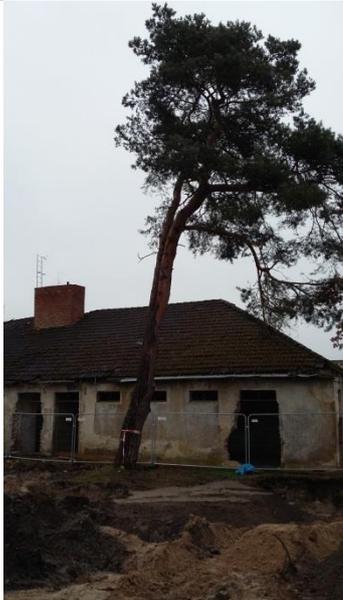
| 34 | Kiefer | Baum weist Störkörper im Wurzelbereich auf. Der Bereich kann daher aktuell keine Kampfmittelfreigabe erhalten. Im Kampfmittelfreigabeplan wird der Wurzelbereich daher als „nicht kampfmittelfrei“ ausgewiesen. | |

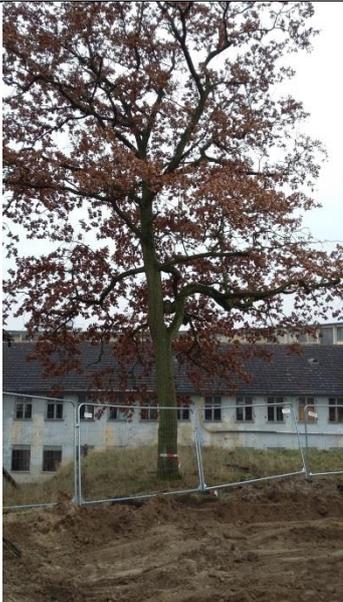
| 35 | Eiche | <p>Baum weist Störkörper im Wurzelbereich auf. Der Bereich kann daher aktuell keine Kampfmittelfreigabe erhalten. Im Kampfmittelfreigabeplan wird der Wurzelbereich daher als „nicht kampfmittelfrei“ ausgewiesen.</p> | | |

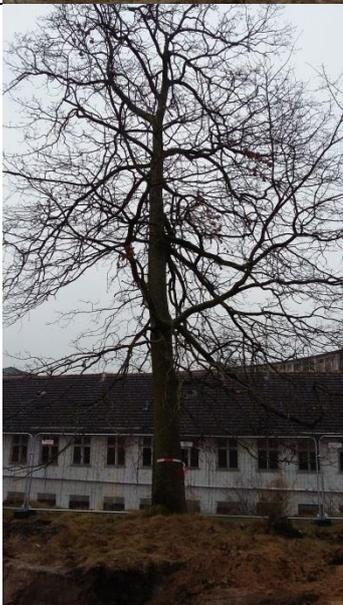
| 36 | Eiche | <p>Baum weist Störkörper im Wurzelbereich auf. Der Bereich kann daher aktuell keine Kampfmittelfreigabe erhalten. Im Kampfmittelfreigabeplan wird der Wurzelbereich daher als „nicht kampfmittelfrei“ ausgewiesen.</p> | | |

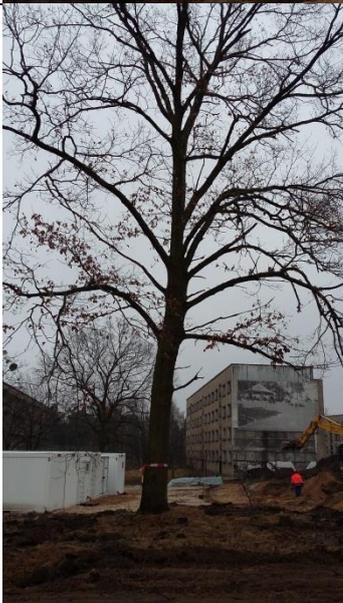
| 37 | Eiche | <p>Baum weist Störkörper im Wurzelbereich auf. Der Bereich kann daher aktuell keine Kampfmittelfreigabe erhalten. Im Kampfmittelfreigabeplan wird der Wurzelbereich daher als „nicht kampfmittelfrei“ ausgewiesen.</p> | | |

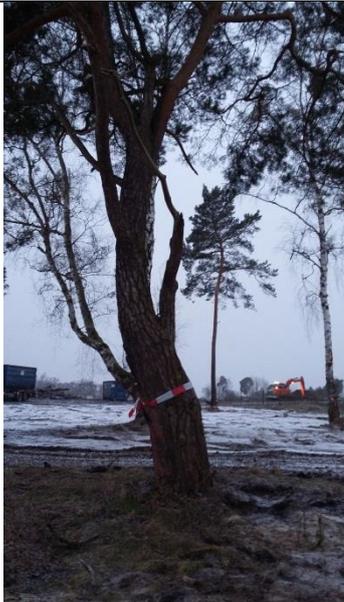
| 38 | Kiefer | <p>Baum steht sehr nah an der Planstraße B1. Baum weist Störkörper im Wurzelbereich auf. Der Bereich kann daher aktuell keine Kampfmittelfreigabe erhalten. Im Kampfmittelfreigabeplan wird der Wurzelbereich daher als „nicht kampfmittelfrei“ ausgewiesen.</p> | | |

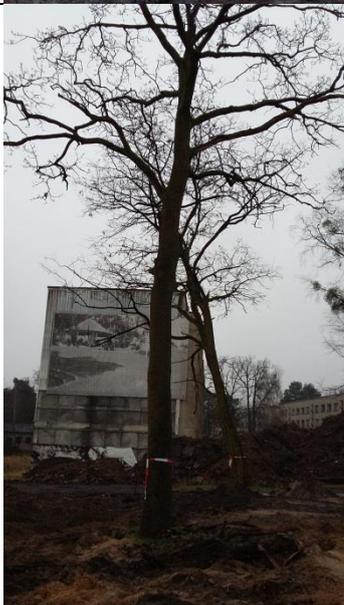
| 39 | Eiche | <p>Baum weist Störkörper im Wurzelbereich auf. Der Bereich kann daher aktuell keine Kampfmittelfreigabe erhalten. Im Kampfmittelfreigabeplan wird der Wurzelbereich daher als „nicht kampfmittelfrei“ ausgewiesen.</p> | | |

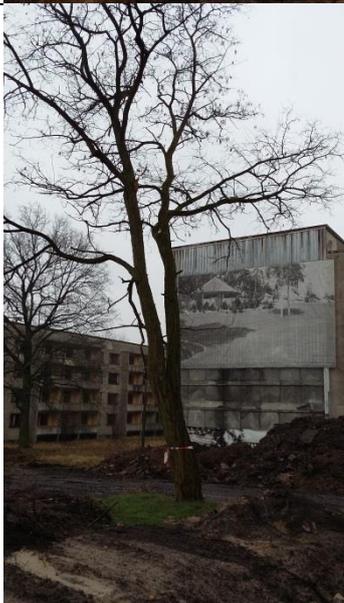
| 40 | Robinie | <p>Baum steht sehr nah an Planstraße B4. Baum weist Störkörper im Wurzelbereich auf. Der Bereich kann daher aktuell keine Kampfmittelfreigabe erhalten. Im Kampfmittelfreigabeplan wird der Wurzelbereich daher als „nicht kampfmittelfrei“ ausgewiesen.</p> | | |

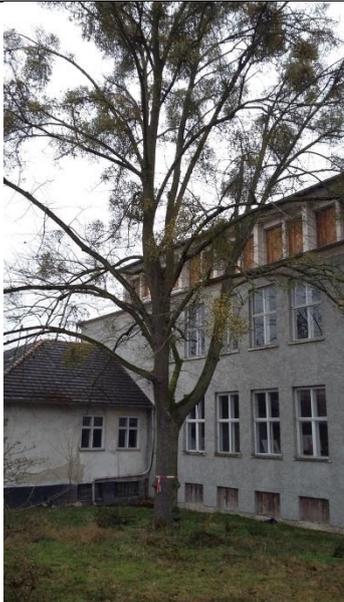
| 41 | Linde | In diesem Bereich fand noch keine Kampfmittelräumung mit Sondentechnik statt. | | |

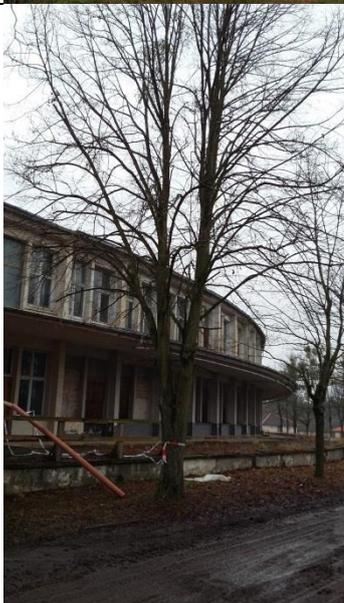
| 42 | Linde | In diesem Bereich fand noch keine Kampfmittelräumung mit Sondentechnik statt. | | |

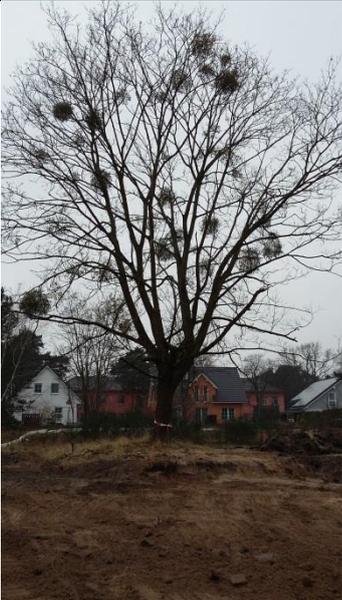
| <p>Baum<br/>1</p> | <p>Linde?<br/>Baum hat<br/>im<br/>Baumplan<br/>die<br/>Nummer<br/>312.<br/>Steht im<br/>Bereich<br/>WA 2.2.</p> | <p>Baum weist Störkörper<br/>im Wurzelbereich auf.<br/>Der Bereich kann daher<br/>aktuell keine<br/>Kampfmittelfreigabe<br/>erhalten. Im<br/>Kampfmittelfreigabeplan<br/>wird der Wurzelbereich<br/>daher als „nicht kampf-<br/>mittelfrei“ ausgewiesen.</p> | | |

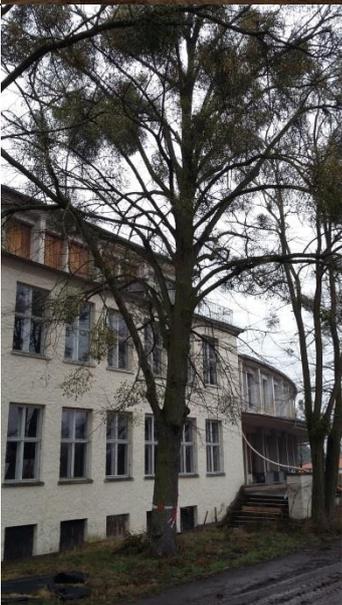
| <p>Baum<br/>2</p> | <p>Linde?<br/>Baum hat<br/>im<br/>Baumplan<br/>die<br/>Nummer<br/>32. Steht<br/>im<br/>Bereich<br/>WA 1.</p> | <p>In diesem Bereich fand<br/>noch keine<br/>Kampfmittelräumung<br/>mit Sondentechnik statt.</p> | | |
