# STRAßENSANIERUNGSKONZEPT

Gemeinde Wustermark

Exposee

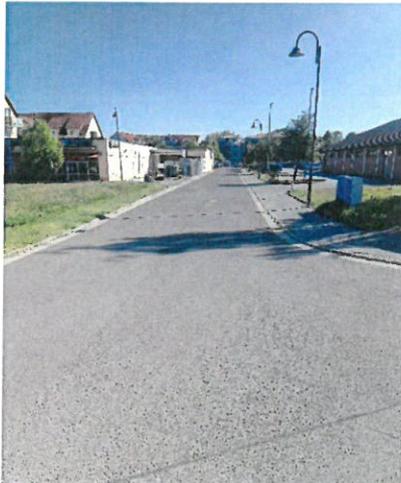
Abbildung 4 Gesamtansicht Am Markt

| - Beschädigungen: | Querrisse und Längsrisse entlang der Fahrbahn |
| - Gesamtlänge der Rissbildung: | ca. 26 m |
| - Zustandskategorie: | 2 |

Die Fahrbahndecke beinhaltet einzelne Risse die bei Bedarf durch einen Fugenverguss geschlossen werden müsste.

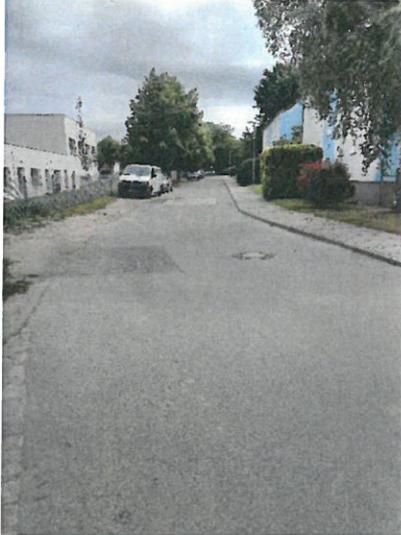
Abbildung 6 Gesamtansicht An der Schule

- Beschädigungen: Querrisse und Längsrisse entlang der Fahrbahn
- Gesamtlänge der Rissbildung: ca. 1 m
- Sanierungsbedarf ab: in ca. 7 Jahren
- Zustandskategorie: 2

Die Fahrbahndecke beinhaltet einzelne Risse die bei Bedarf durch einen Fugenverguss geschlossen werden müsste. Einzig eine Absenkung auf östlicher Seite des Havelkanals muss kurzfristig beseitigt werden.

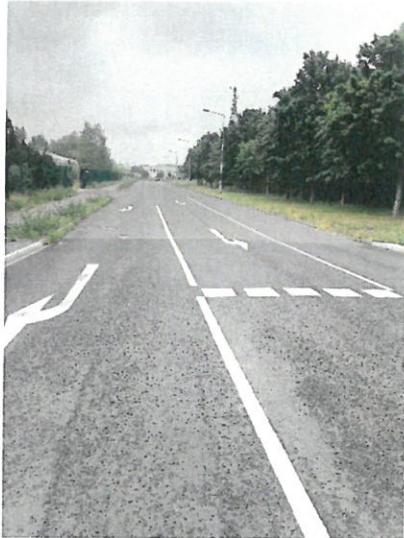
Abbildung 10 Gesamtansicht Bremer Ring

- Beschädigungen: Quer- und Längsrisse entlang der Fahrbahn
- Gesamtlänge der Rissbildung: ca. 20 m und Netzzrisse in der Fahrbahndecke
- Sanierungsbedarf ab: in ca. 3 Jahren
- Zustandskategorie: 4

Die Fahrbahndecke beinhaltet einzelne Risse die bei Bedarf durch einen Fugenverguss geschlossen werden müsste. Wenn die Verschleißschicht aufgebraucht ist sieht die Planung einen grundhaften Ausbau analog zur Rostocker Straße vor.

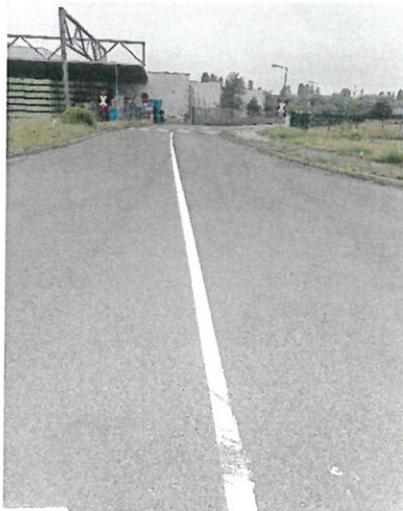
Abbildung 12 Gesamtansicht Dresdener Straße

- Beschädigungen: Quer- und Längsrisse entlang der Fahrbahn
- Gesamtlänge der Rissbildung: ca. 20 m
- Sanierungsbedarf ab: in ca. 7 Jahren
- Zustandskategorie: 3

Die Fahrbahndecke beinhaltet einzelne Risse die bei Bedarf durch einen Fugenverguss geschlossen werden müsste.

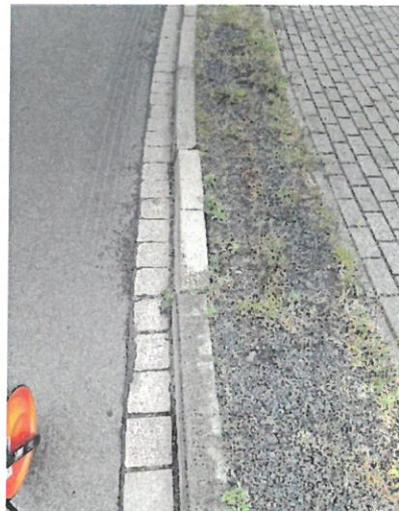
Abbildung 13 beschädigte Borde

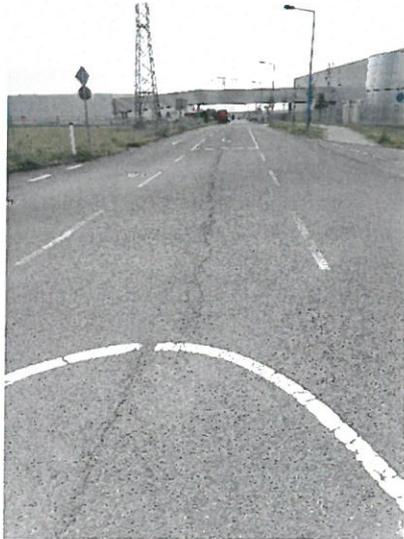
- Beschädigungen: Quer- und Längsrisse entlang der Fahrbahn
- Gesamtlänge der Rissbildung: ca. 20 m
- Sanierungsbedarf ab: in ca. 6 Jahren
- Zustandskategorie: 3

Die Fahrbahndecke beinhaltet einzelne Risse die bei Bedarf durch einen Fugenverguss geschlossen werden müsste. Wenn die Verschleißschicht aufgebraucht ist sieht die Planung einen grundhaften Ausbau analog zur Rostocker Straße vor.

Abbildung 14 Gesamtansicht mit Rissbildung

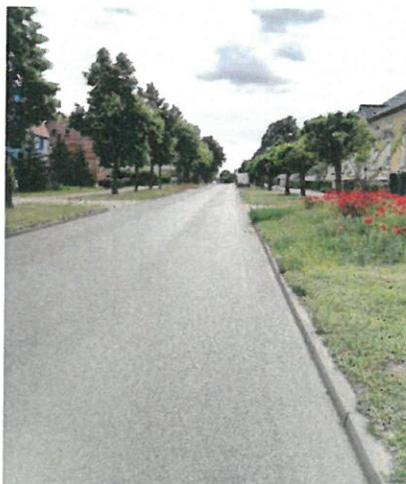
Abbildung 16 Gesamtansicht der Friedrich Rumpf Straße

- Beschädigungen: Quer- und Längsrisse entlang der Fahrbahn
- Gesamtlänge der Rissbildung: ca. 50 m
- Sanierungsbedarf ab: in ca. 6 Jahren
- Zustandskategorie: 2

Die Fahrbahndecke beinhaltet einzelne Risse die bei Bedarf durch einen Fugenverguss geschlossen werden müsste.

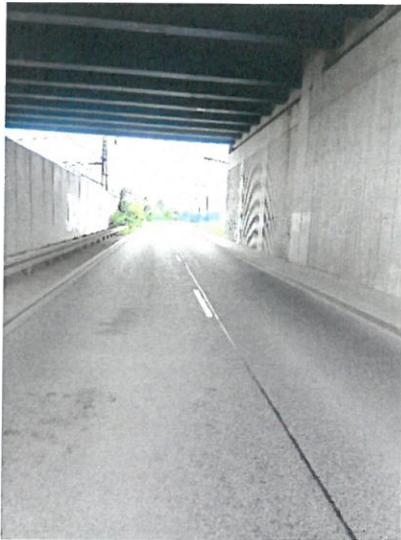
Abbildung 18 Gesamtansicht Hafenstraße

- Beschädigungen: Quer- und Längsrisse entlang der Fahrbahn
- Gesamtlänge der Rissbildung: ca. 50 m
- Sanierungsbedarf ab: in ca. 6 Jahren
- Zustandskategorie: 1

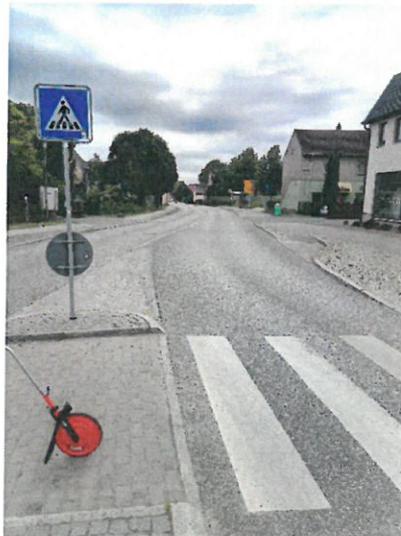
Abbildung 20 Gesamtansicht Hamburger Straße

- Beschädigungen: Quer- und Längsrisse entlang der Fahrbahn
- Gesamtlänge der Rissbildung: ca. 20 m
- Sanierungsbedarf ab: in ca. 6 Jahren
- Zustandskategorie: 2

Die Fahrbahndecke beinhaltet einzelne Risse die bei Bedarf durch einen Fugenverguss geschlossen werden müsste.

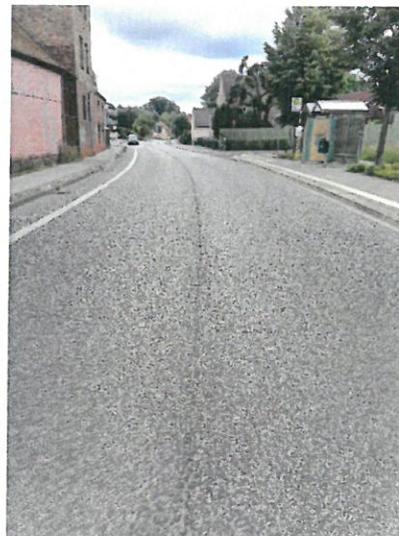
Abbildung 21 Gesamtansicht mit Riss in der Fahrbahnmitte

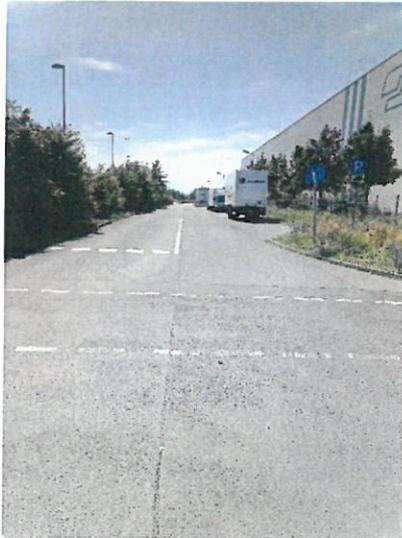
Abbildung 22 Gesamtansicht Hansestraße

- Beschädigungen: Quer- und Längsrisse entlang der Fahrbahn
- Gesamtlänge der Rissbildung: ca. 50 m
- Sanierungsbedarf ab: in ca. 6 Jahren
- Zustandskategorie: 2

Die Fahrbahndecke beinhaltet einzelne Risse die bei Bedarf durch einen Fugenverguss geschlossen werden müsste.

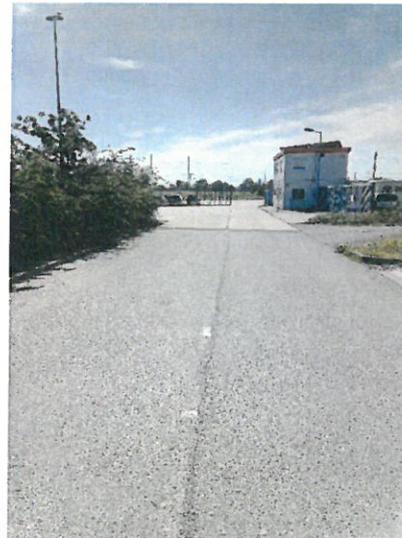
Abbildung 23 Gesamtansicht mit Riss in der Fahrbahnmitte

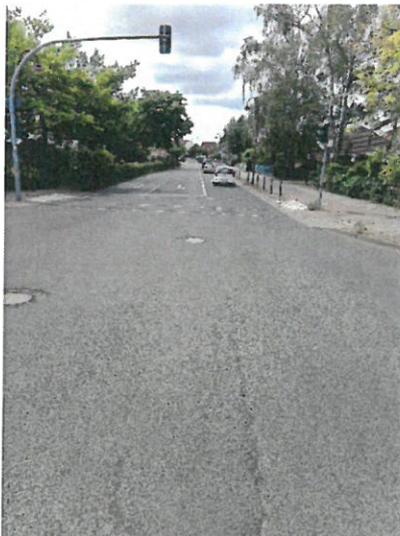
- Beschädigungen: Quer- und Längsrisse entlang der Fahrbahn
- Gesamtlänge der Rissbildung: ca. 75 m und 250 m<sup>2</sup> Netzrisse
- Sanierungsbedarf ab: in ca. 4 Jahren
- Zustandskategorie: 3

Die Fahrbahndecke beinhaltet einzelne Risse die bei Bedarf durch einen Fugenverguss geschlossen werden müsste.

Abbildung 24 Gesamtansicht mit Rissbildung Hoppenrader Allee

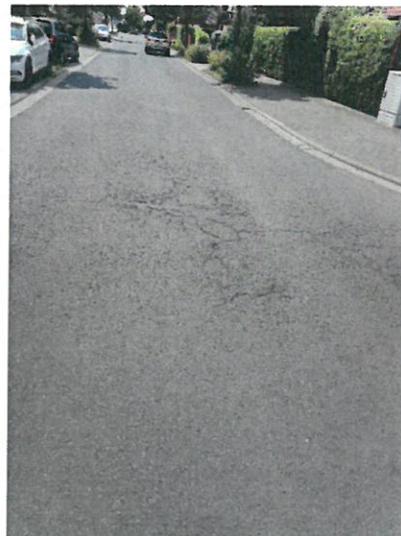
Abbildung 25 Gesamtansicht mit Netzrissen

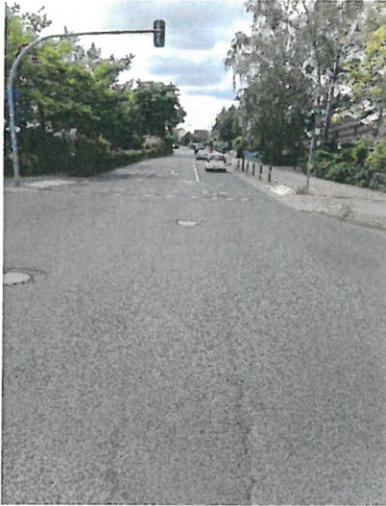
- Beschädigungen: Quer- und Längsrisse entlang der Fahrbahn
- Gesamtlänge der Rissbildung: ca. 50 m
- Sanierungsbedarf ab: in ca. 2 Jahren
- Zustandskategorie: 4

Die Fahrbahndecke beinhaltet einzelne Risse die bei Bedarf durch einen Fugenverguss geschlossen werden müsste. Wenn die Verschleißschicht aufgebraucht ist sieht die Planung einen grundhaften Ausbau analog zur Rostocker Straße vor.

Abbildung 26 Gesamtansicht mit Rissbildung Hoppenrader Allee

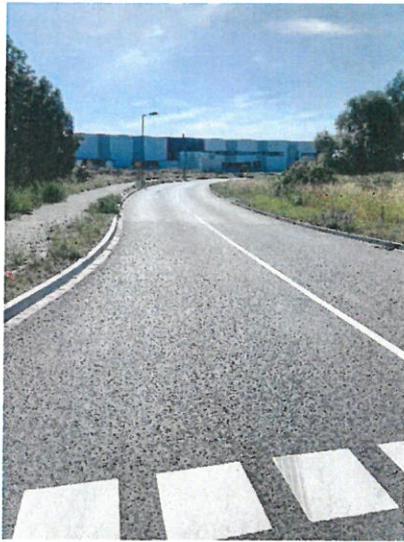
Abbildung 30 Gesamtansicht  
Magdeburger Straße

- Beschädigungen: Quer- und Längsrisse entlang der Fahrbahn
- Gesamtlänge der Rissbildung: ca. 12 m
- Sanierungsbedarf ab: in ca. 4 Jahren
- Zustandskategorie: 3

Die Fahrbahndecke beinhaltet einzelne Risse die bei Bedarf durch einen Fugenverguss geschlossen werden müsste. Beschädigte Borde müssen ebenfalls ausgetauscht werden.

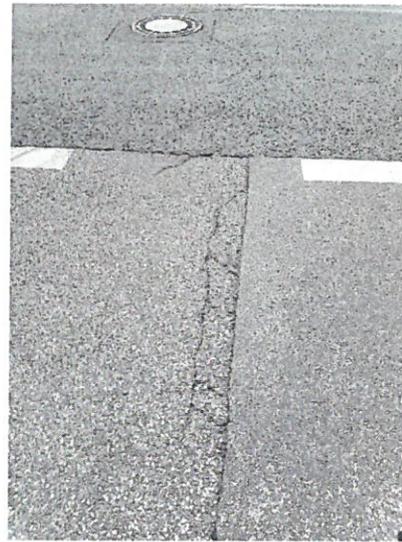
Abbildung 31 Darstellung eines Risses

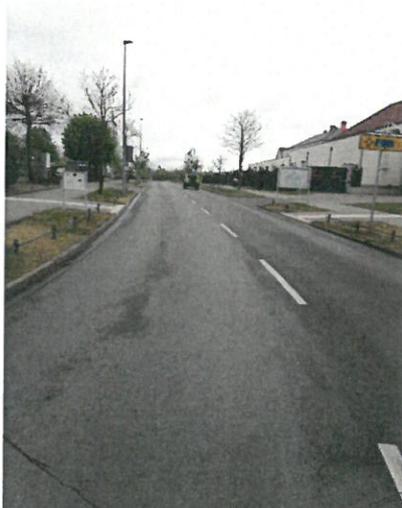
Abbildung 32 Gesamtansicht Nauener  
Straße

- Beschädigungen: Quer- und Längsrisse entlang der Fahrbahn
- Gesamtlänge der Rissbildung: ca. 53 m
- Sanierungsbedarf ab: in ca. 4 Jahren
- Zustandskategorie: 4

Die Fahrbahndecke beinhaltet einzelne Risse die bei Bedarf durch einen Fugenverguss geschlossen werden müsste.

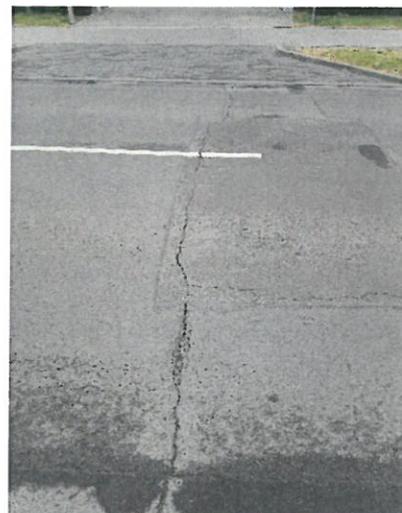
Abbildung 33 Rissbildung in der  
Fahrbahndecke

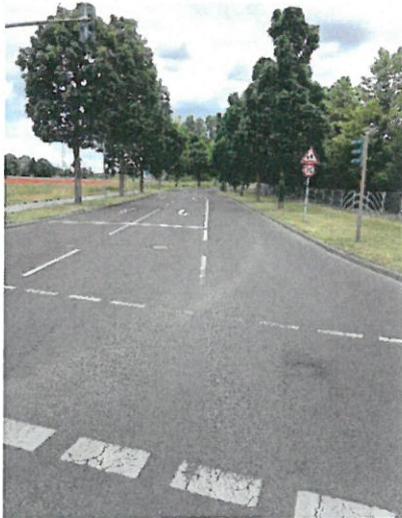
Abbildung 34 Gesamtansicht Neue Bahnhofstraße

- Beschädigungen: Quer- und Längsriss entlang der Fahrbahn
- Gesamtlänge der Rissbildung: ca. 100 m Risse, Bordanlage 60 m
- Sanierungsbedarf ab: in ca. 2 Jahren
- Zustandskategorie: 4

Die Fahrbahndecke beinhaltet einzelne Risse die bei Bedarf durch einen Fugenverguss geschlossen werden müsste.

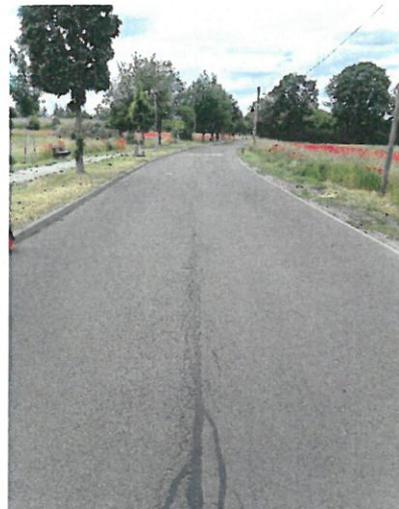
Abbildung 35 Gesamtansicht mit Rissbildung in der Fahrbahnmitte

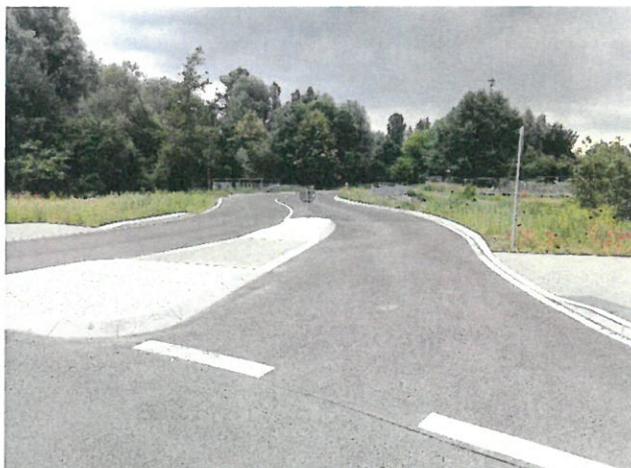
Abbildung 36 Gesamtansicht Nürnberger Straße

- Beschädigungen: Quer- und Längsriss entlang der Fahrbahn
- Gesamtlänge der Rissbildung: ca. 2 m
- Sanierungsbedarf ab: in ca. 4 Jahren
- Zustandskategorie: 2

Die Fahrbahndecke beinhaltet einzelne Risse die bei Bedarf durch einen Fugenverguss geschlossen werden müsste.

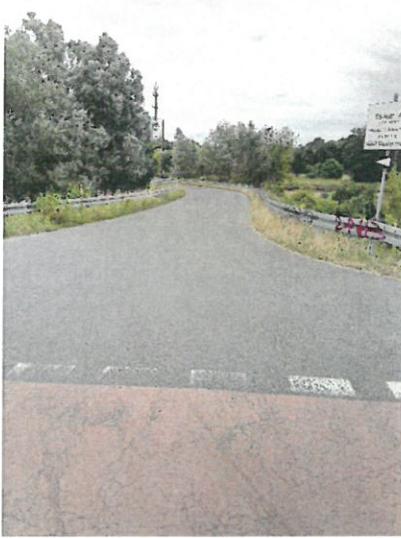
Abbildung 40 Gesamtansicht Am Bahnstromwerk

- Beschädigungen: Querrisse und Längsrisse entlang der Fahrbahn
- Gesamtlänge der Rissbildung: ca. 18 m
- Sanierungsbedarf ab: in ca. 6 Jahren
- Zustandskategorie: 2

Die Fahrbahndecke beinhaltet einzelne Risse die bei Bedarf durch einen Fugenverguss geschlossen werden müsste.

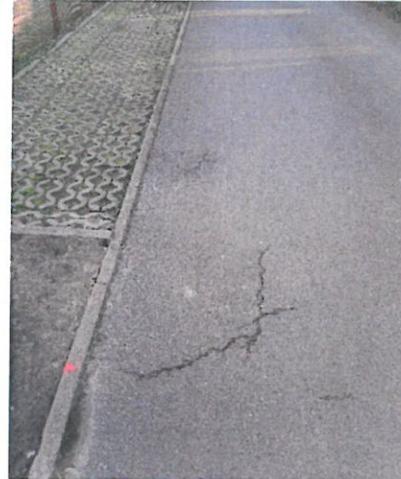
- Beschädigungen: Querrisse und Längsrisse entlang der Fahrbahn
- Gesamtlänge der Rissbildung: ca. 26 m
- Sanierungsbedarf ab: in ca.6 Jahren
- Zustandskategorie: 3

Die Fahrbahn besteht aus einer asphaltierten Fahrbahnoberfläche. Die Fahrbahndecke beinhaltet Risse die bei Bedarf durch einen Fugenverguss geschlossen werden müssten.

Abbildung 53 Graphische Darstellung der Rissbildung

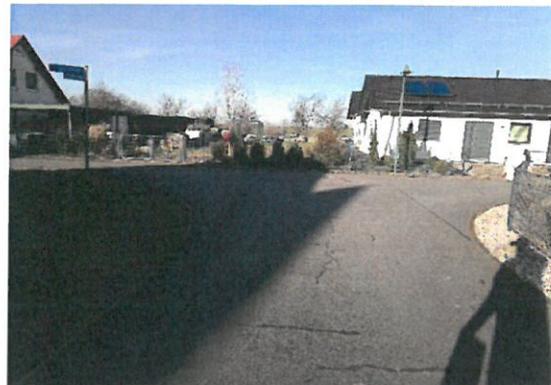
- Beschädigungen: Querrisse und Längsrisse entlang der Fahrbahn
- Gesamtlänge der Rissbildung: ca. 15 m
- Sanierungsbedarf ab: in ca.6 Jahren
- Zustandskategorie: 3

Die Fahrbahn besteht aus einer asphaltierten Fahrbahnoberfläche. Die Fahrbahndecke beinhaltet Risse die bei Bedarf durch einen Fugenverguss geschlossen werden müssten.

Abbildung 55 Graphische Darstellung der Risse in der Fahrbahn

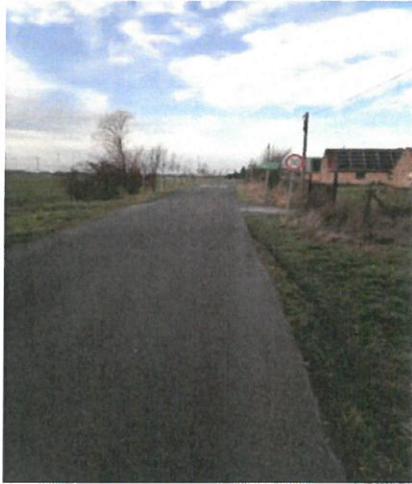
Abbildung 60 Gesamtansicht Niederhof

- Beschädigungen: Querrisse und Längsrisse entlang der Fahrbahn
- Gesamtlänge der Rissbildung: ca. 14 m
- Sanierungsbedarf ab: in ca.8 Jahren
- Zustandskategorie: 2

Die Fahrbahn besteht aus einer asphaltierten Fahrbahnoberfläche. Die Fahrbahndecke beinhaltet Risse die bei Bedarf durch einen Fugenverguss geschlossen werden müssten.

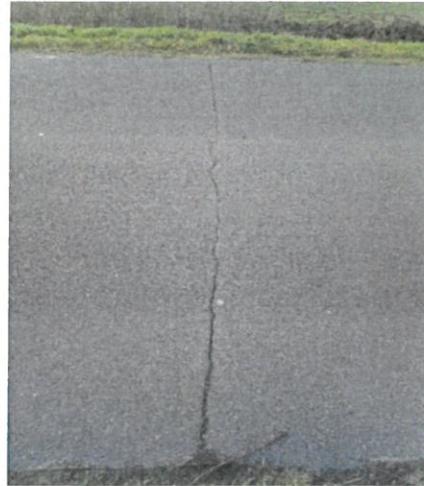
Abbildung 61 Riss in der Fahrbahndecke

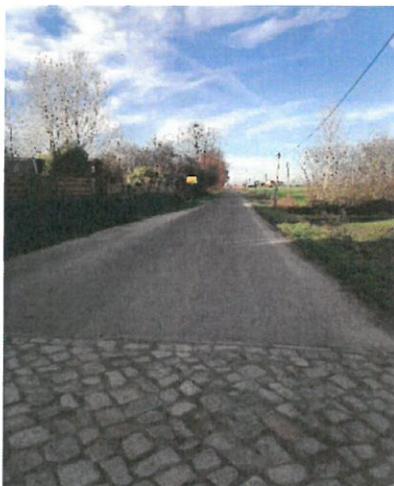
Abbildung 62 Gesamtansicht des Niederhofer Weges

- Beschädigungen: Querrisse und Längsrisse entlang der Fahrbahn
- Gesamtlänge der Rissbildung: ca. 70 m
- Sanierungsbedarf ab: in ca.8 Jahren
- Zustandskategorie: 2

Die Fahrbahn besteht aus einer asphaltierten Fahrbahnoberfläche. Die Fahrbahndecke beinhaltet Risse die bei Bedarf durch einen Fugenverguss geschlossen werden müssten.

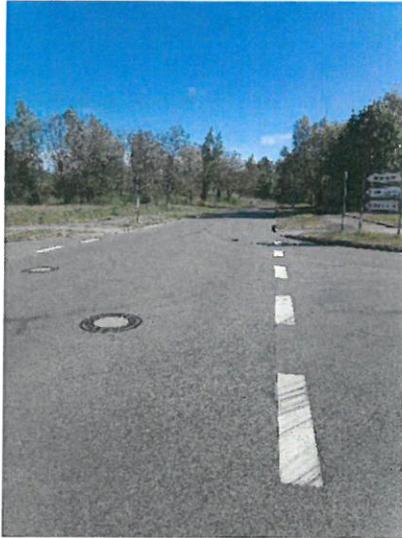
Abbildung 72 Gesamtansicht  
Bahnhofstraße

- Beschädigungen: Querrisse und Längsrisse entlang der Fahrbahn
- Gesamtlänge der Rissbildung: ca. 400 m und 200 m<sup>2</sup> Netzrisse
- Sanierungsbedarf ab: in ca.3 Jahren
- Zustandskategorie: 4

Die Fahrbahn besteht aus einer asphaltierten Fahrbahnoberfläche. Die Fahrbahndecke beinhaltet Risse die bei Bedarf durch einen Fugenverguss geschlossen werden müssten. Der südwestlich Teil der Bahnhofstraße weist dabei mehr Beschädigungen aus als der östliche Teil ab dem Bahnhof.

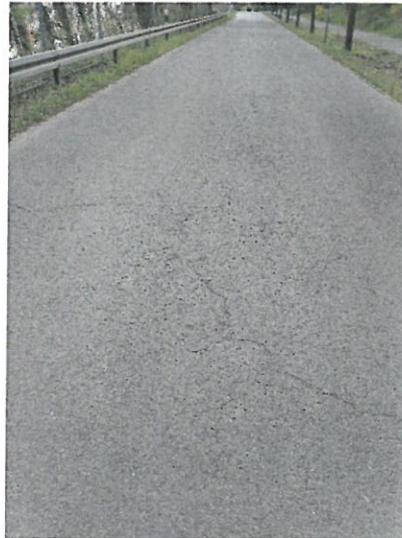
Abbildung 73 Darstellung der Netzrisse in  
der Fahrbahndecke

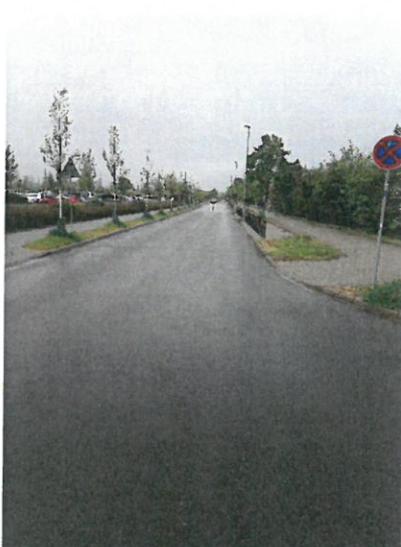
Abbildung 78 Gesamtansicht Demex Allee

- Beschädigungen: Querrisse und Längsrisse entlang der Fahrbahn
- Gesamtlänge der Rissbildung: ca. 18 m
- Sanierungsbedarf ab: in ca.8 Jahren
- Zustandskategorie: 2

Die Fahrbahn besteht aus einer asphaltierten Fahrbahnoberfläche. Die Fahrbahndecke beinhaltet Risse die bei Bedarf durch einen Fugenverguss geschlossen werden müssten.

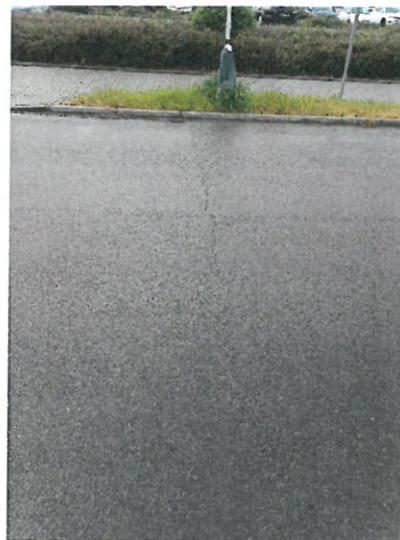
Abbildung 79 Graphische Darstellung der Rissbildung

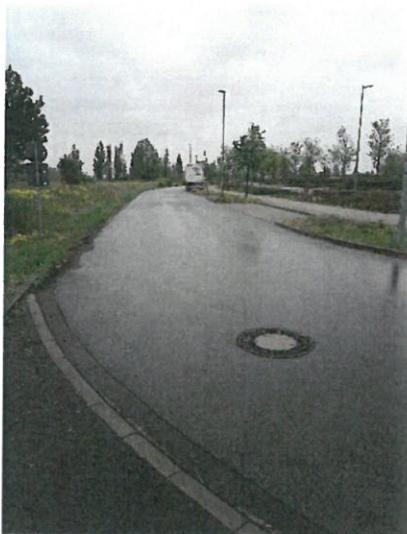
Abbildung 80 Gesamtansicht Dyrotzer Ring

- Beschädigungen: Querrisse und Längsriss entlang der Fahrbahn
- Gesamtlänge der Rissbildung: ca. 43 m
- Sanierungsbedarf ab: in ca.6 Jahren
- Zustandskategorie: 3

Die Fahrbahn besteht aus einer asphaltierten Fahrbahnoberfläche. Die Fahrbahndecke beinhaltet Risse die bei Bedarf durch einen Fugenverguss geschlossen werden müssten.

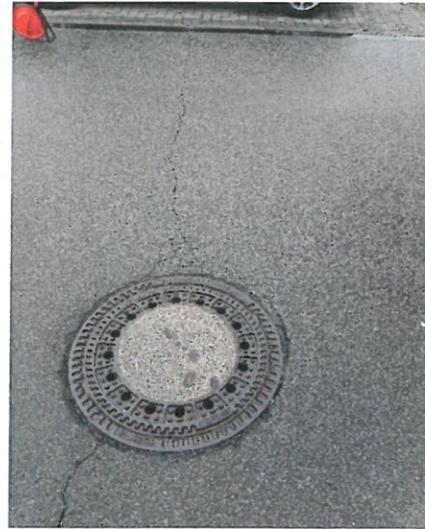
Abbildung 81 Graphische Darstellung der Rissbildung

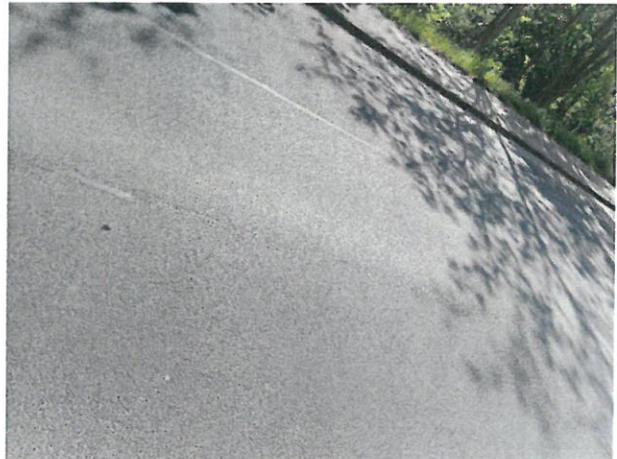
- Beschädigungen: Querrisse und Längsrisse entlang der Fahrbahn
- Gesamtlänge der Rissbildung: ca. 360 m
- Sanierungsbedarf ab: in ca.3 Jahren
- Zustandskategorie: 4

Die Fahrbahn besteht aus einer asphaltierten Fahrbahnoberfläche. Die Fahrbahndecke beinhaltet Risse die bei Bedarf durch einen Fugenverguss geschlossen werden müssten.

Abbildung 89 Rissbildung entlang der Fahrbahnoberfläche

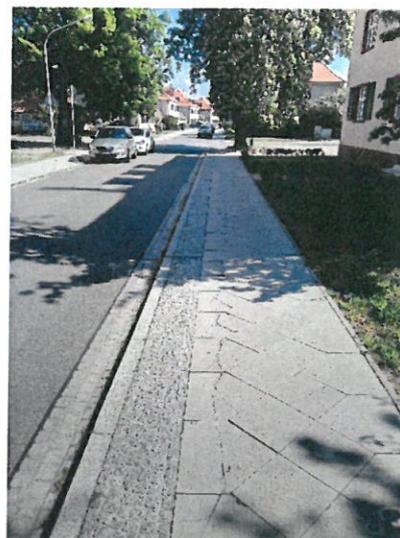
Abbildung 115 Gesamtansicht mit  
Rissbildung im Gehwegbereich

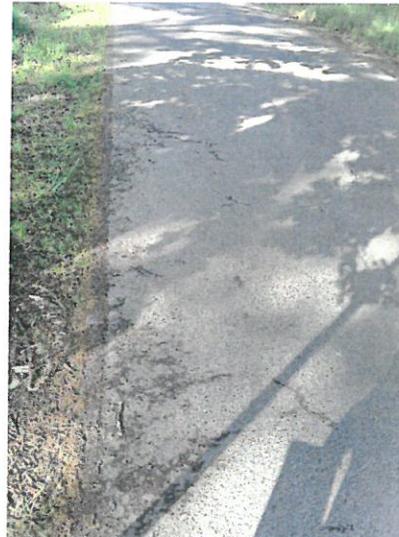
Abbildung 121 Gesamtansicht mit Rissbildung

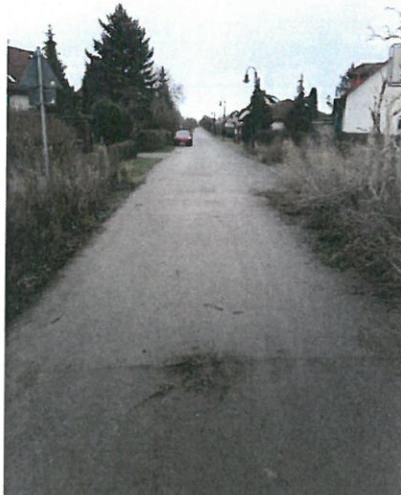
Abbildung 144 Gesamtansicht Wernitzer Weg

Die Fahrbahn besteht aus einer asphaltierten Fahrbahnoberfläche. Die Fahrbahndecke beinhaltet Risse die bei Bedarf durch einen Fugenverguss geschlossen werden müssten.

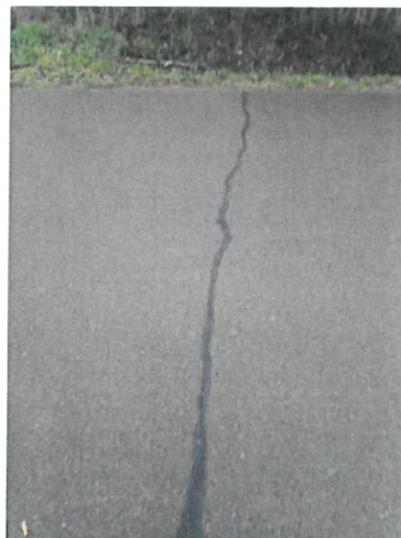
Abbildung 145 Graphische Darstellung eines Risses in der Fahrbahndecke
