STRAßENSANIERUNGSKONZEPT

Gemeinde Wustermark

Exposee

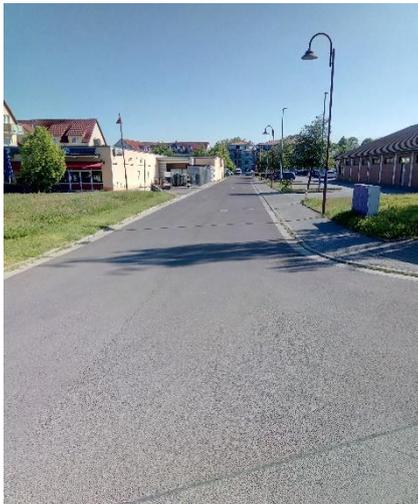
| - Beschädigungen: | Querrisse und Längsrisse entlang der Fahrbahn |
| - Gesamtlänge der Rissbildung: | ca. 26 m |
| - Zustandskategorie: | 2 |

Die Fahrbahndecke beinhaltet einzelne Risse die bei Bedarf durch einen Fugenverguss geschlossen werden müsste.

Abbildung 4 Gesamtansicht Am Markt

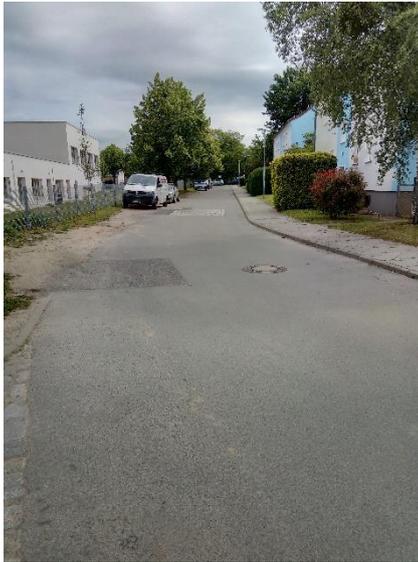
- Beschädigungen: Querrisse und Längsrisse entlang der Fahrbahn
- Gesamtlänge der Rissbildung: ca. 1 m
- Sanierungsbedarf ab: in ca. 7 Jahren
- Zustandskategorie: 2

Die Fahrbahndecke beinhaltet einzelne Risse die bei Bedarf durch einen Fugenverguss geschlossen werden müsste. Einzig eine Absenkung auf östlicher Seite des Havelkanals muss kurzfristig beseitigt werden.

Abbildung 6 Gesamtansicht An der Schule

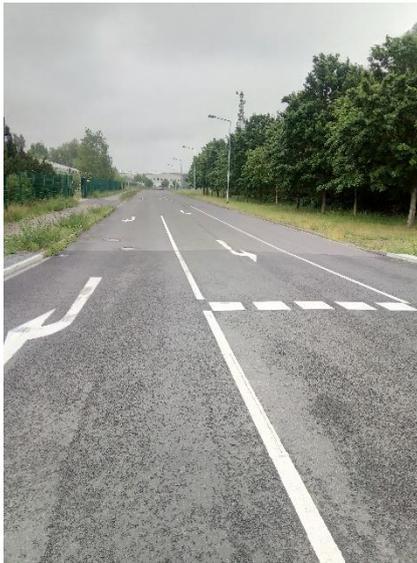
- Beschädigungen: Quer- und Längsrisse entlang der Fahrbahn
- Gesamtlänge der Rissbildung: ca. 20 m und Netzzrisse in der Fahrbahndecke
- Sanierungsbedarf ab: in ca. 3 Jahren
- Zustandskategorie: 4

Die Fahrbahndecke beinhaltet einzelne Risse die bei Bedarf durch einen Fugenverguss geschlossen werden müsste. Wenn die Verschleißschicht aufgebraucht ist sieht die Planung einen grundhaften Ausbau analog zur Rostocker Straße vor.

Abbildung 10 Gesamtansicht Bremer Ring

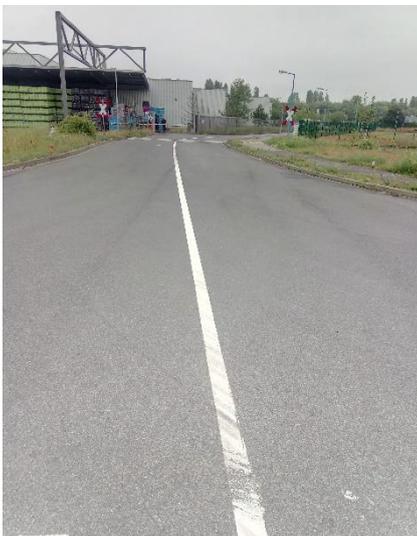
- Beschädigungen: Quer- und Längsrisse entlang der Fahrbahn
- Gesamtlänge der Rissbildung: ca. 20 m
- Sanierungsbedarf ab: in ca. 7 Jahren
- Zustandskategorie: 3

Die Fahrbahndecke beinhaltet einzelne Risse die bei Bedarf durch einen Fugenverguss geschlossen werden müsste.

Abbildung 12 Gesamtansicht Dresdener Straße

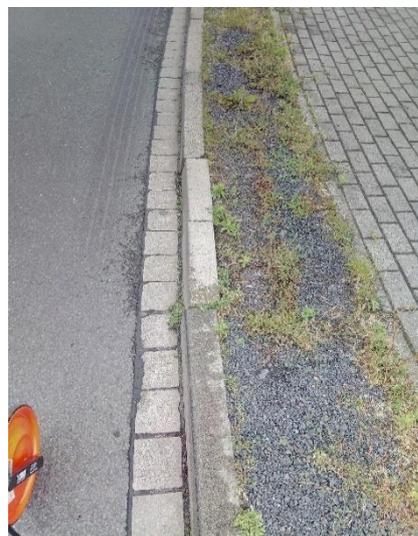
Abbildung 13 beschädigte Borde

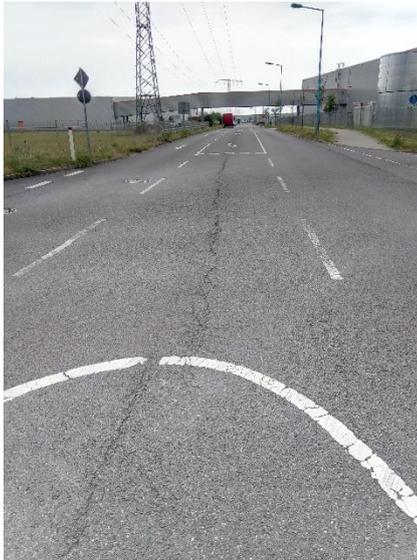
- Beschädigungen: Quer- und Längsrisse entlang der Fahrbahn
- Gesamtlänge der Rissbildung: ca. 20 m
- Sanierungsbedarf ab: in ca. 6 Jahren
- Zustandskategorie: 3

Die Fahrbahndecke beinhaltet einzelne Risse die bei Bedarf durch einen Fugenverguss geschlossen werden müsste. Wenn die Verschleißschicht aufgebraucht ist sieht die Planung einen grundhaften Ausbau analog zur Rostocker Straße vor.

Abbildung 14 Gesamtansicht mit Rissbildung

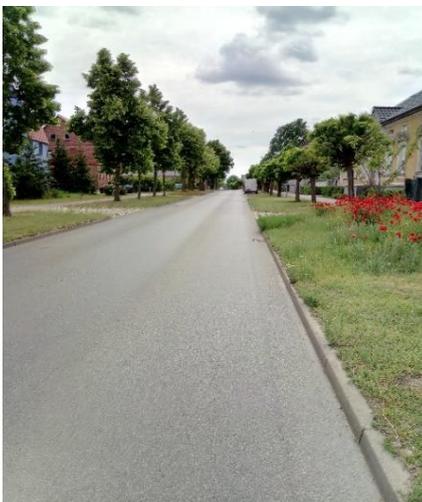
- Beschädigungen: Quer- und Längsrisse entlang der Fahrbahn
- Gesamtlänge der Rissbildung: ca. 50 m
- Sanierungsbedarf ab: in ca. 6 Jahren
- Zustandskategorie: 2

Die Fahrbahndecke beinhaltet einzelne Risse die bei Bedarf durch einen Fugenverguss geschlossen werden müsste.

Abbildung 16 Gesamtansicht der Friedrich Rumpf Straße

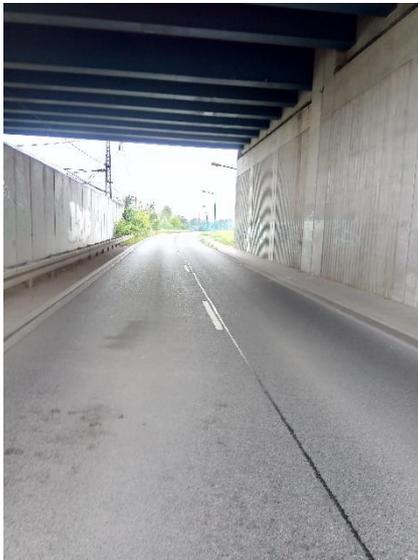
- Beschädigungen: Quer- und Längsriss entlang der Fahrbahn
- Gesamtlänge der Rissbildung: ca. 50 m
- Sanierungsbedarf ab: in ca. 6 Jahren
- Zustandskategorie: 1

Abbildung 18 Gesamtansicht Hafenstraße

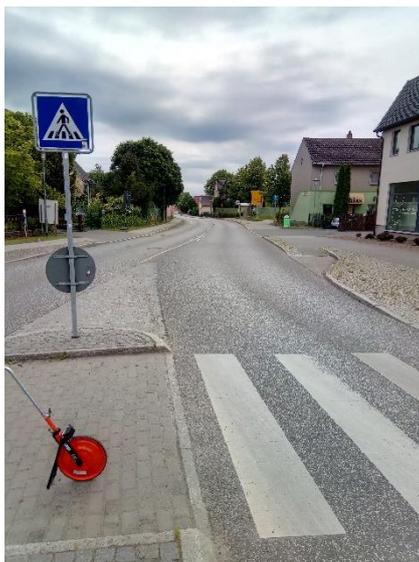
- Beschädigungen: Quer- und Längsriss entlang der Fahrbahn
- Gesamtlänge der Rissbildung: ca. 20 m
- Sanierungsbedarf ab: in ca. 6 Jahren
- Zustandskategorie: 2

Die Fahrbahndecke beinhaltet einzelne Risse die bei Bedarf durch einen Fugenverguss geschlossen werden müsste.

Abbildung 20 Gesamtansicht Hamburger Straße

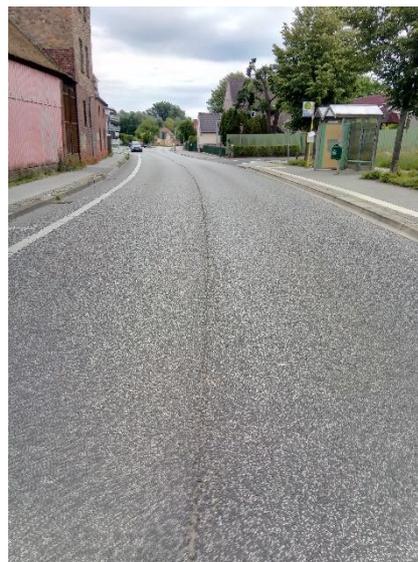
Abbildung 21 Gesamtansicht mit Riss in der Fahrbahnmitte

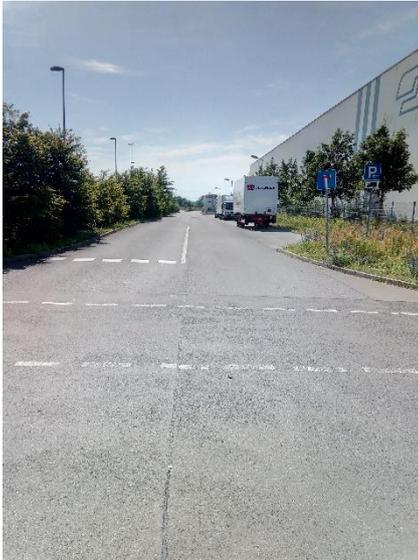
- Beschädigungen: Quer- und Längsrisse entlang der Fahrbahn
- Gesamtlänge der Rissbildung: ca. 50 m
- Sanierungsbedarf ab: in ca. 6 Jahren
- Zustandskategorie: 2

Die Fahrbahndecke beinhaltet einzelne Risse die bei Bedarf durch einen Fugenverguss geschlossen werden müsste.

Abbildung 22 Gesamtansicht Hansestraße

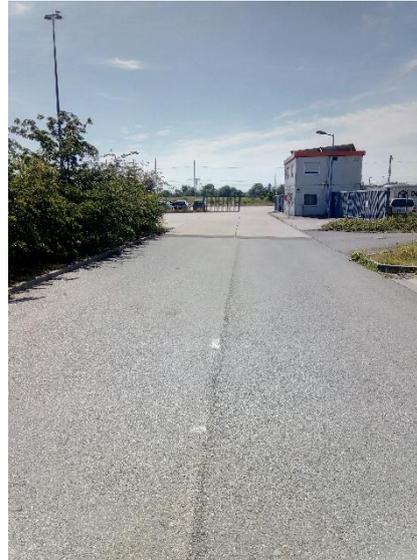
Abbildung 23 Gesamtansicht mit Riss in der Fahrbahnmitte

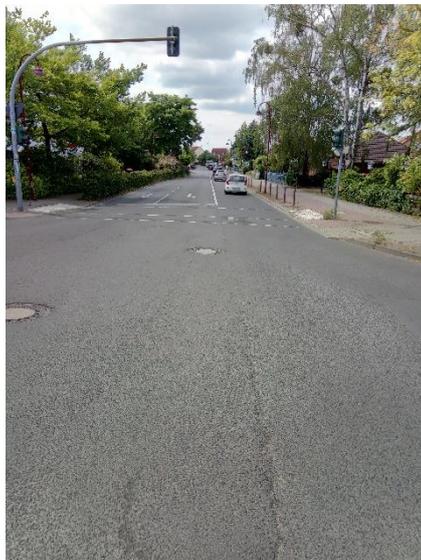
- Beschädigungen: Quer- und Längsrisse entlang der Fahrbahn
- Gesamtlänge der Rissbildung: ca. 75 m und 250 m² Netzrisse
- Sanierungsbedarf ab: in ca. 4 Jahren
- Zustandskategorie: 3

Die Fahrbahndecke beinhaltet einzelne Risse die bei Bedarf durch einen Fugenverguss geschlossen werden müsste.

Abbildung 24 Gesamtansicht mit Rissbildung Hoppenrader Allee

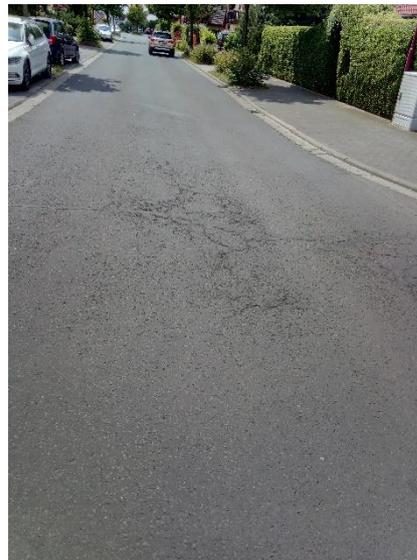
Abbildung 25 Gesamtansicht mit Netzrisse

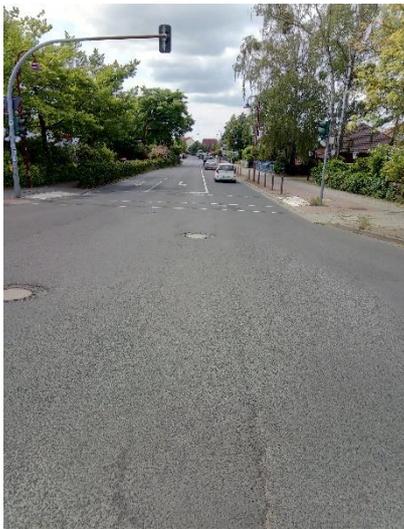
- Beschädigungen: Quer- und Längsrisse entlang der Fahrbahn
- Gesamtlänge der Rissbildung: ca. 50 m
- Sanierungsbedarf ab: in ca. 2 Jahren
- Zustandskategorie: 4

Die Fahrbahndecke beinhaltet einzelne Risse die bei Bedarf durch einen Fugenverguss geschlossen werden müsste. Wenn die Verschleißschicht aufgebraucht ist sieht die Planung einen grundhaften Ausbau analog zur Rostocker Straße vor.

Abbildung 26 Gesamtansicht mit Rissbildung Hoppenrader Allee

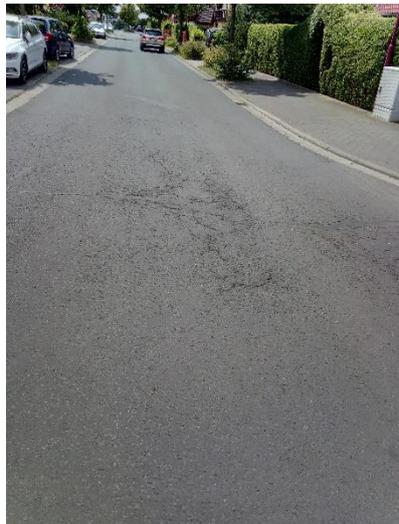
Abbildung 27 Gesamtansicht mit Netzrissen

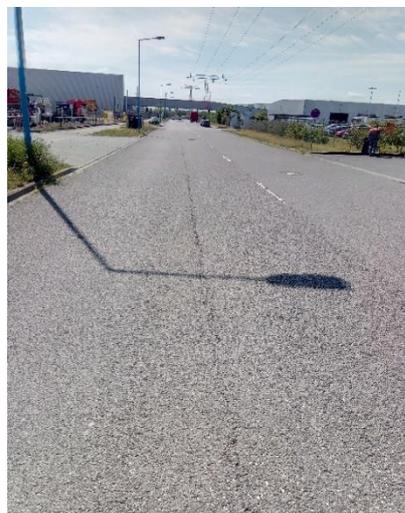
- Beschädigungen: Quer- und Längsrisse entlang der Fahrbahn
- Gesamtlänge der Rissbildung: ca. 50 m
- Sanierungsbedarf ab: in ca. 4 Jahren
- Zustandskategorie: 3

Die Fahrbahndecke beinhaltet einzelne Risse die bei Bedarf durch einen Fugenverguss geschlossen werden müsste. Wenn die Verschleißschicht aufgebraucht ist sieht die Planung einen grundhaften Ausbau analog zur Rostocker Straße vor.

Abbildung 29 Gesamtansicht mit Rissbildung

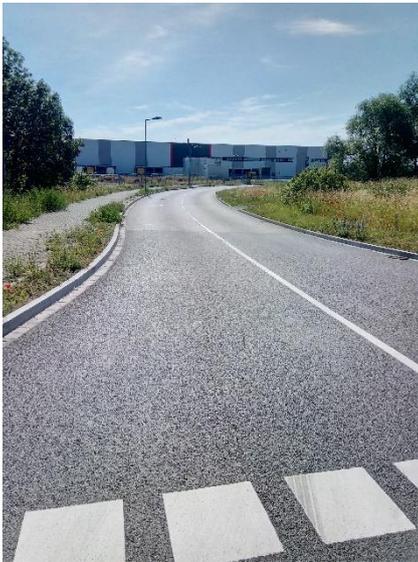
- Beschädigungen: Quer- und Längsrisse entlang der Fahrbahn
- Gesamtlänge der Rissbildung: ca. 12 m
- Sanierungsbedarf ab: in ca. 4 Jahren
- Zustandskategorie: 3

Die Fahrbahndecke beinhaltet einzelne Risse die bei Bedarf durch einen Fugenverguss geschlossen werden müsste. Beschädigte Borde müssen ebenfalls ausgetauscht werden.

Abbildung 30 Gesamtansicht
Magdeburger Straße

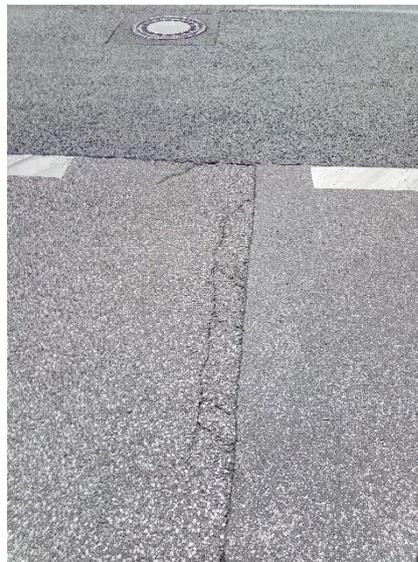
Abbildung 31 Darstellung eines Risses

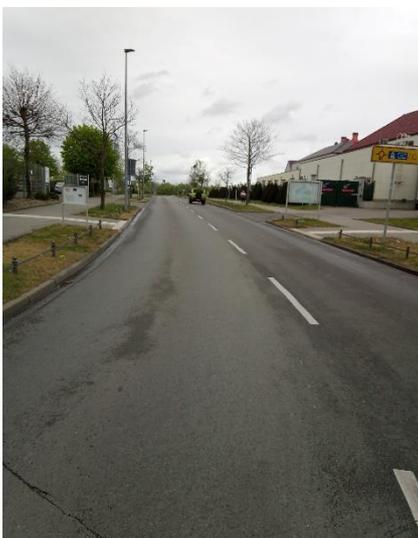
- Beschädigungen: Quer- und Längsrisse entlang der Fahrbahn
- Gesamtlänge der Rissbildung: ca. 53 m
- Sanierungsbedarf ab: in ca. 4 Jahren
- Zustandskategorie: 4

Die Fahrbahndecke beinhaltet einzelne Risse die bei Bedarf durch einen Fugenverguss geschlossen werden müsste.

Abbildung 32 Gesamtansicht Nauener
Straße

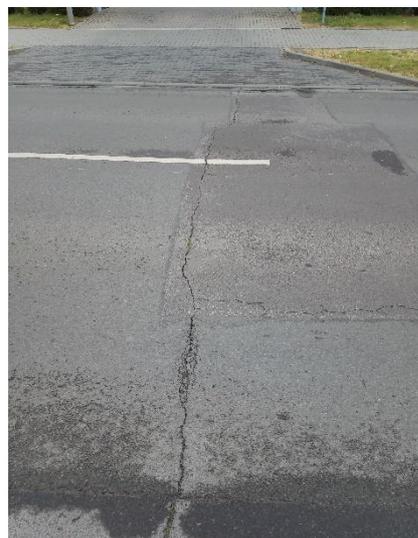
Abbildung 33 Rissbildung in der
Fahrbahndecke

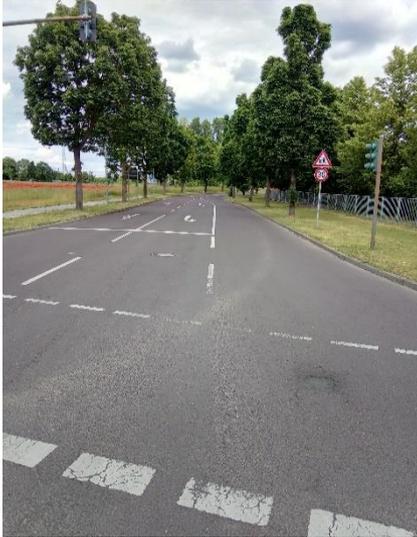
- Beschädigungen: Quer- und Längsrisse entlang der Fahrbahn
- Gesamtlänge der Rissbildung: ca. 100 m Risse, Bordanlage 60 m
- Sanierungsbedarf ab: in ca. 2 Jahren
- Zustandskategorie: 4

Die Fahrbahndecke beinhaltet einzelne Risse die bei Bedarf durch einen Fugenverguss geschlossen werden müsste.

Abbildung 34 Gesamtansicht Neue Bahnhofstraße

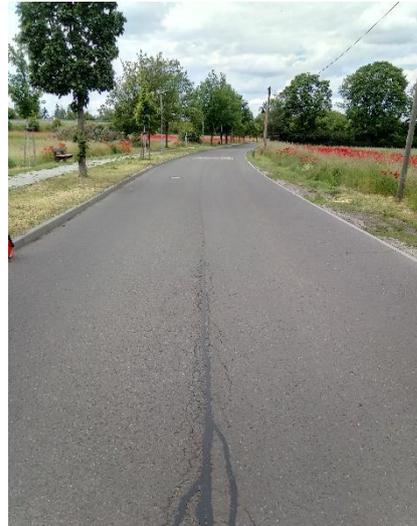
Abbildung 35 Gesamtansicht mit Rissbildung in der Fahrbahnmitte

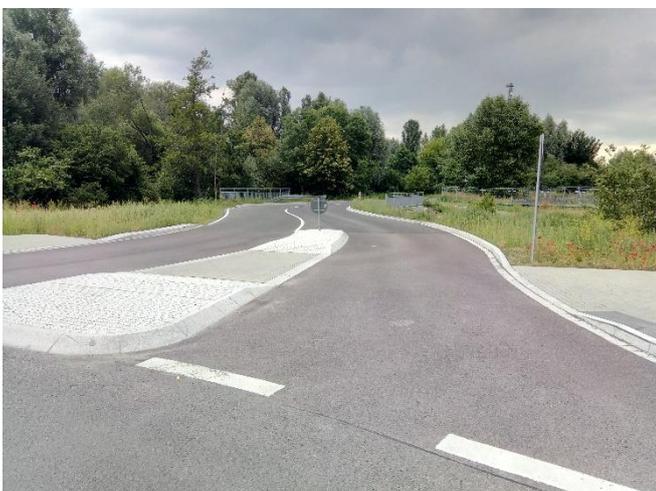
- Beschädigungen: Quer- und Längsrisse entlang der Fahrbahn
- Gesamtlänge der Rissbildung: ca. 2 m
- Sanierungsbedarf ab: in ca. 4 Jahren
- Zustandskategorie: 2

Die Fahrbahndecke beinhaltet einzelne Risse die bei Bedarf durch einen Fugenverguss geschlossen werden müsste.

Abbildung 36 Gesamtansicht Nürnberger Straße

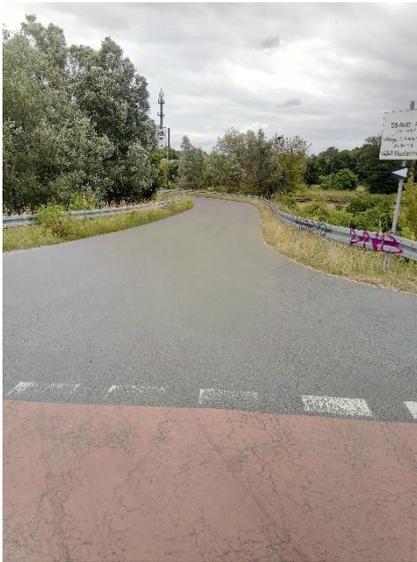
- Beschädigungen: Querrisse und Längsrisse entlang der Fahrbahn
- Gesamtlänge der Rissbildung: ca. 18 m
- Sanierungsbedarf ab: in ca. 6 Jahren
- Zustandskategorie: 2

Die Fahrbahndecke beinhaltet einzelne Risse die bei Bedarf durch einen Fugenverguss geschlossen werden müsste.

Abbildung 40 Gesamtansicht Am Bahnstromwerk

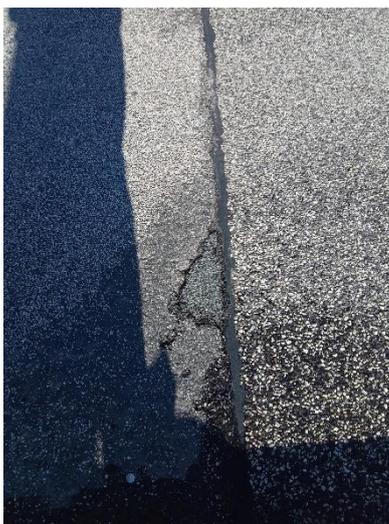
- Beschädigungen: Querrisse und Längsrisse entlang der Fahrbahn
- Gesamtlänge der Rissbildung: ca. 2 m
- Sanierungsbedarf ab: in ca. 6 Jahren
- Zustandskategorie: 2

Die Fahrbahndecke beinhaltet einzelne Risse die bei Bedarf durch einen Fugenverguss geschlossen werden müsste. Einzig eine Absenkung auf östlicher Seite des Havelkanals muss kurzfristig beseitigt werden.

Abbildung 42 Darstellung eines Risses in der Fahrbahndecke

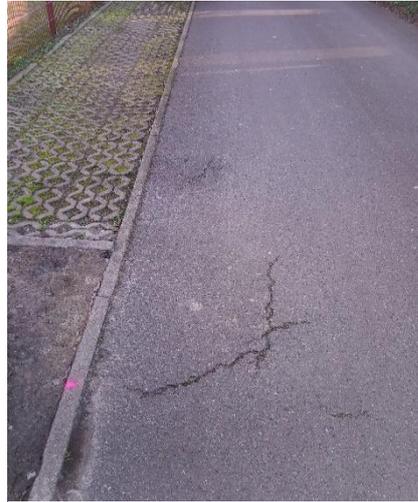
- Beschädigungen: Querrisse und Längsrisse entlang der Fahrbahn
- Gesamtlänge der Rissbildung: ca. 26 m
- Sanierungsbedarf ab: in ca.6 Jahren
- Zustandskategorie: 3

Die Fahrbahn besteht aus einer asphaltierten Fahrbahnoberfläche. Die Fahrbahndecke beinhaltet Risse die bei Bedarf durch einen Fugenverguss geschlossen werden müssten.

Abbildung 53 Graphische Darstellung der Rissbildung

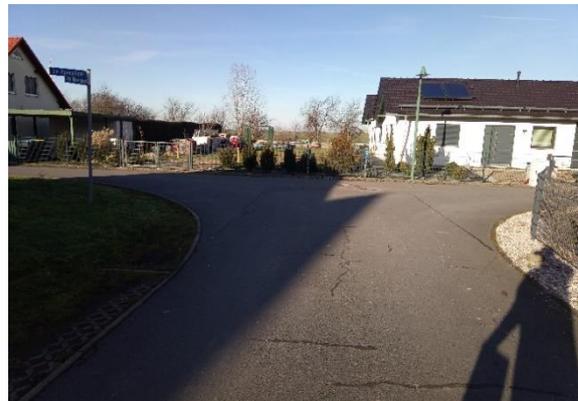
- Beschädigungen: Querrisse und Längsrisse entlang der Fahrbahn
- Gesamtlänge der Rissbildung: ca. 15 m
- Sanierungsbedarf ab: in ca.6 Jahren
- Zustandskategorie: 3

Die Fahrbahn besteht aus einer asphaltierten Fahrbahnoberfläche. Die Fahrbahndecke beinhaltet Risse die bei Bedarf durch einen Fugenverguss geschlossen werden müssten.

Abbildung 55 Graphische Darstellung der Risse in der Fahrbahn

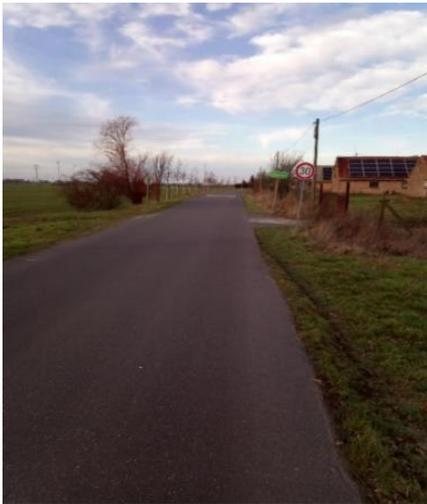
- Beschädigungen: Querrisse und Längsrisse entlang der Fahrbahn
- Gesamtlänge der Rissbildung: ca. 14 m
- Sanierungsbedarf ab: in ca.8 Jahren
- Zustandskategorie: 2

Die Fahrbahn besteht aus einer asphaltierten Fahrbahnoberfläche. Die Fahrbahndecke beinhaltet Risse die bei Bedarf durch einen Fugenverguss geschlossen werden müssten.

Abbildung 60 Gesamtansicht Niederhof

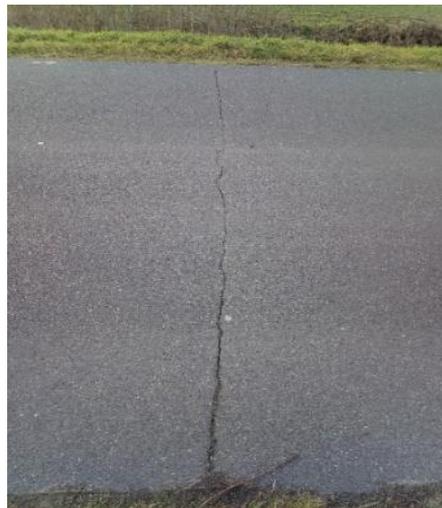
Abbildung 61 Riss in der Fahrbahndecke

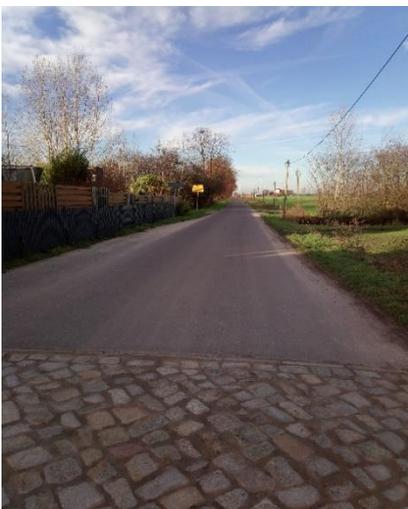
- Beschädigungen: Querrisse und Längsrisse entlang der Fahrbahn
- Gesamtlänge der Rissbildung: ca. 70 m
- Sanierungsbedarf ab: in ca.8 Jahren
- Zustandskategorie: 2

Die Fahrbahn besteht aus einer asphaltierten Fahrbahnoberfläche. Die Fahrbahndecke beinhaltet Risse die bei Bedarf durch einen Fugenverguss geschlossen werden müssten.

Abbildung 62 Gesamtansicht des Niederhofer Weges

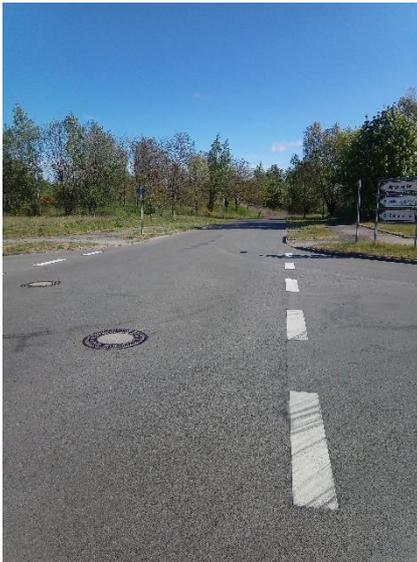
- Beschädigungen: Querrisse und Längsrisse entlang der Fahrbahn
- Gesamtlänge der Rissbildung: ca. 400 m und 200 m² Netzrisse
- Sanierungsbedarf ab: in ca.3 Jahren
- Zustandskategorie: 4

Die Fahrbahn besteht aus einer asphaltierten Fahrbahnoberfläche. Die Fahrbahndecke beinhaltet Risse die bei Bedarf durch einen Fugenverguss geschlossen werden müssten. Der südwestlich Teil der Bahnhofstraße weist dabei mehr Beschädigungen aus als der östliche Teil ab dem Bahnhof.

Abbildung 72 Gesamtansicht
Bahnhofstraße

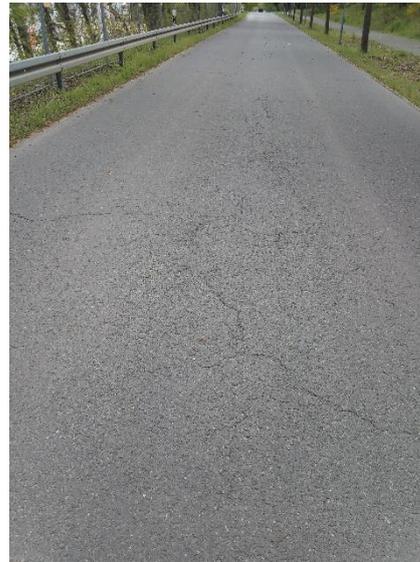
Abbildung 73 Darstellung der Netzrisse in
der Fahrbahndecke

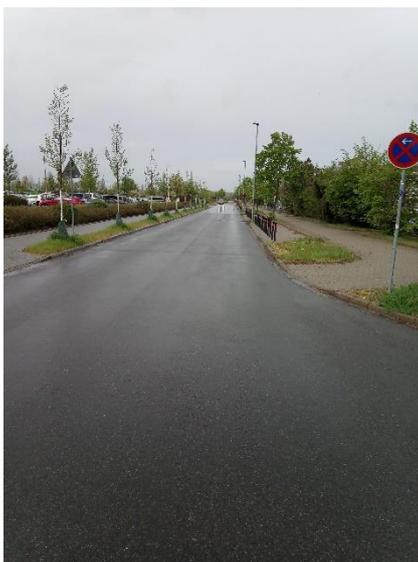
- Beschädigungen: Querrisse und Längsrisse entlang der Fahrbahn
- Gesamtlänge der Rissbildung: ca. 18 m
- Sanierungsbedarf ab: in ca.8 Jahren
- Zustandskategorie: 2

Die Fahrbahn besteht aus einer asphaltierten Fahrbahnoberfläche. Die Fahrbahndecke beinhaltet Risse die bei Bedarf durch einen Fugenverguss geschlossen werden müssten.

Abbildung 78 Gesamtansicht Demex Allee

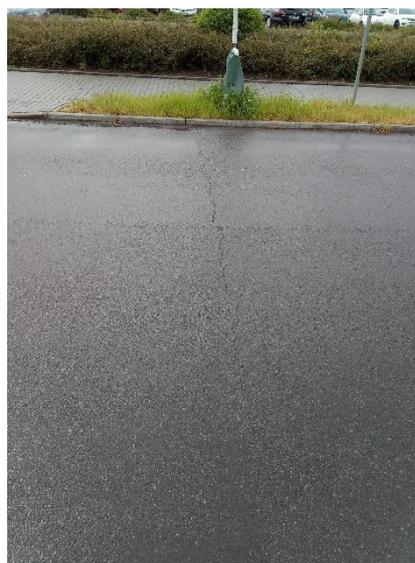
Abbildung 79 Graphische Darstellung der Rissbildung

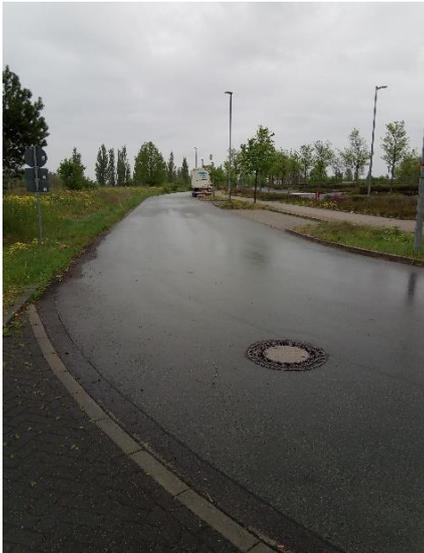
- Beschädigungen: Querrisse und Längsrisse entlang der Fahrbahn
- Gesamtlänge der Rissbildung: ca. 43 m
- Sanierungsbedarf ab: in ca.6 Jahren
- Zustandskategorie: 3

Die Fahrbahn besteht aus einer asphaltierten Fahrbahnoberfläche. Die Fahrbahndecke beinhaltet Risse die bei Bedarf durch einen Fugenverguss geschlossen werden müssten.

Abbildung 80 Gesamtansicht Dyrotzer Ring

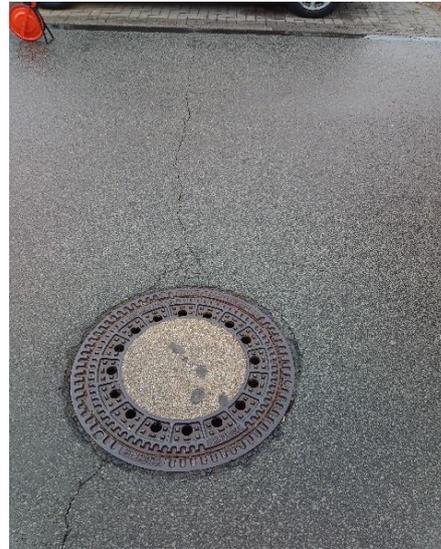
Abbildung 81 Graphische Darstellung der Rissbildung

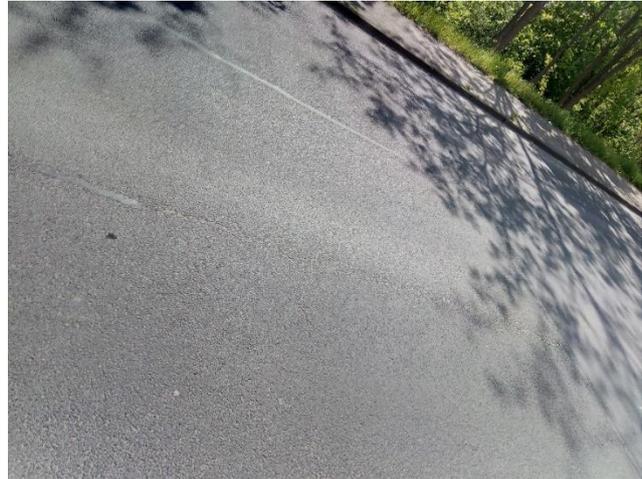
- Beschädigungen: Querrisse und Längsrisse entlang der Fahrbahn
- Gesamtlänge der Rissbildung: ca. 360 m
- Sanierungsbedarf ab: in ca.3 Jahren
- Zustandskategorie: 4

Die Fahrbahn besteht aus einer asphaltierten Fahrbahnoberfläche. Die Fahrbahndecke beinhaltet Risse die bei Bedarf durch einen Fugenverguss geschlossen werden müssten.

Abbildung 89 Rissbildung entlang der Fahrbahnoberfläche

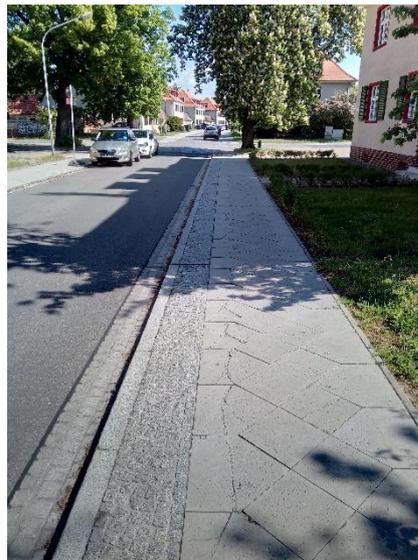
Abbildung 115 Gesamtansicht mit
Rissbildung im Gehwegbereich

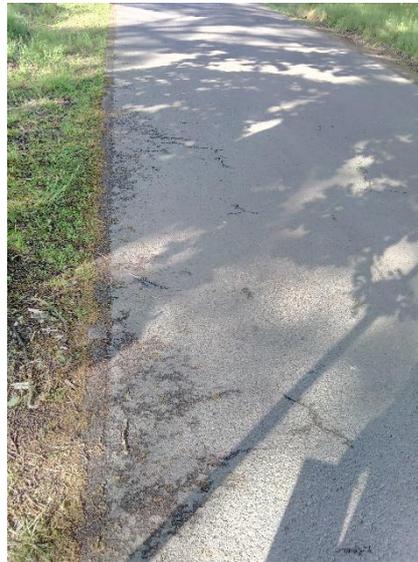
Abbildung 121 Gesamtansicht mit Rissbildung

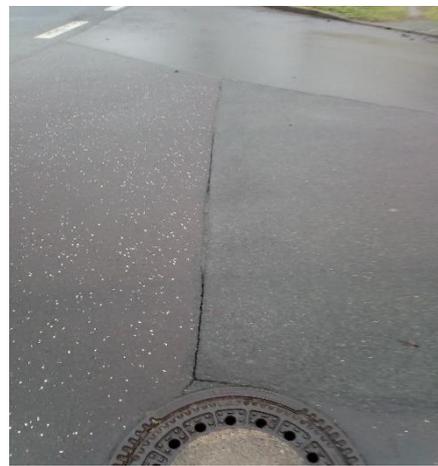
Abbildung 139 Graphische Darstellung eines Risses in der Fahrbahndecke

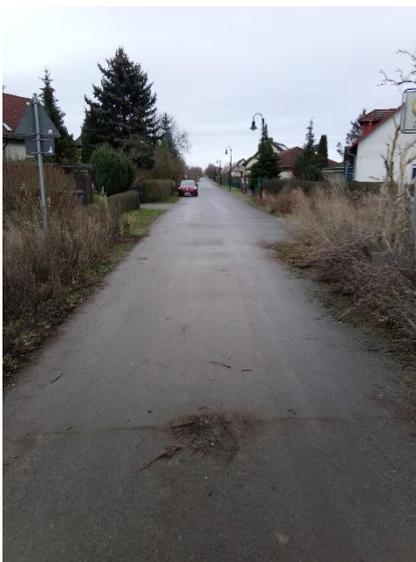
Die Fahrbahn besteht aus einer asphaltierten Fahrbahnoberfläche. Die Fahrbahndecke beinhaltet Risse die bei Bedarf durch einen Fugenverguss geschlossen werden müssten.

Abbildung 144 Gesamtansicht Wernitzer Weg

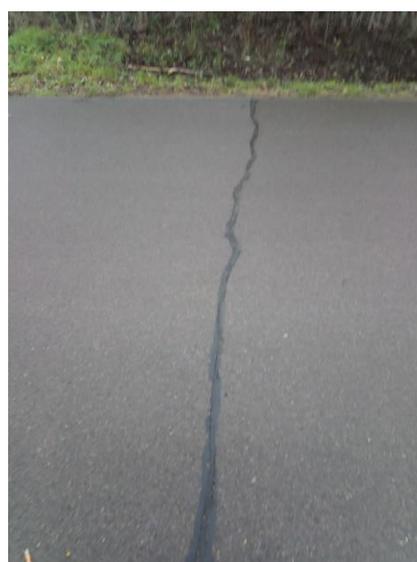
Abbildung 145 Graphische Darstellung eines Risses in der Fahrbahndecke
