Projekt-Nr.: G 18015

GEOTECHNISCHES GUTACHTEN ZU DEN AUSWIRKUNGEN DES AUFSTAUS IM PELSTERLAKEGRABEN DURCH BIBERDÄMME

Begutachtungsobjekt: Pelsterlakegraben und benachbarte Siedlung der
Gemeinde Wustermark (Bereich Wiesenstraße u.a.)
14641 Wustermark

Potsdam, den 07.03.2018

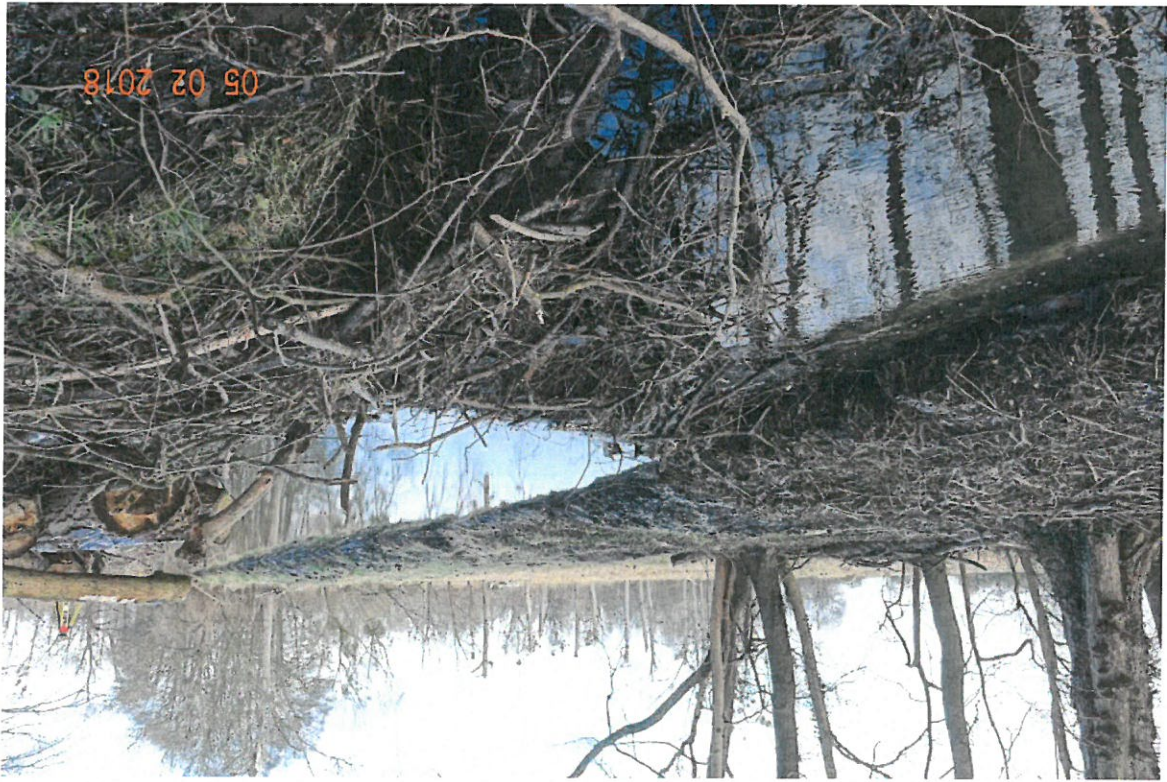
Nach unseren Informationen hat sich seit 2014 eine zunehmende Biberpopulation im Bereich des Grabens angesiedelt und Dämme errichtet (vgl. Anlage 1.2), die zu einer erheblichen Einschränkung der Grabenfunktion und damit zu Nutzungsbeschränkungen und Feuchteschäden auf den angrenzenden landwirtschaftlichen Flächen sowie an Grundstücken und Gebäuden der Anrainer geführt haben. Darüber hinaus hat ein Biberdamm im Grabenbereich parallel der L204 zu einer Gefährdung der Straßenböschung geführt und wurde deshalb zwischenzeitlich beseitigt, wobei im Nachgang ein erneuter Dammbau ca. 150 m grabenaufwärts (s. Anlage 4, Bilder 1 und 2) erfolgte.

Anhand der Messwerte wird durch den Biberdamm zum Messzeitpunkt am 05.02.2018 an den Messpunkten 2003/2004 (s. Anl. 4, Bilder 1 und 2 sowie Anl. 5 und 6) ein Aufstau des Grabenwassers von 39,6 cm bewirkt. Das Wasserspiegelfälle vor dem Damm, d.h. zwischen den Messpunkten 2003 und 2001 beträgt zum Messzeitpunkt 36,9 cm, dass entspricht bei einer Länge zwischen den vg. Messpunkten von ca. 240 m einem Gefälle von $\sim 1,5$ ‰.

Bild 1: Biberdamm am Messpunkt 2003 (s. Anlagen 5 und 6)

Die alleinige Beseitigung des Dammes ist insofern unwirksam, da bei Verbleib der Biberpopulation, wie die Erfahrungen zeigen, unweit ein neuer Damm gebaut wird. Insofern führt nur eine Umsiedelung der Biberpopulation dazu, dass der Graben seine bestimmungsgemäße Vorflutfunktion wieder erfüllen kann und fortschreitende Schäden und Gefährdungsrisiken vermieden werden können.

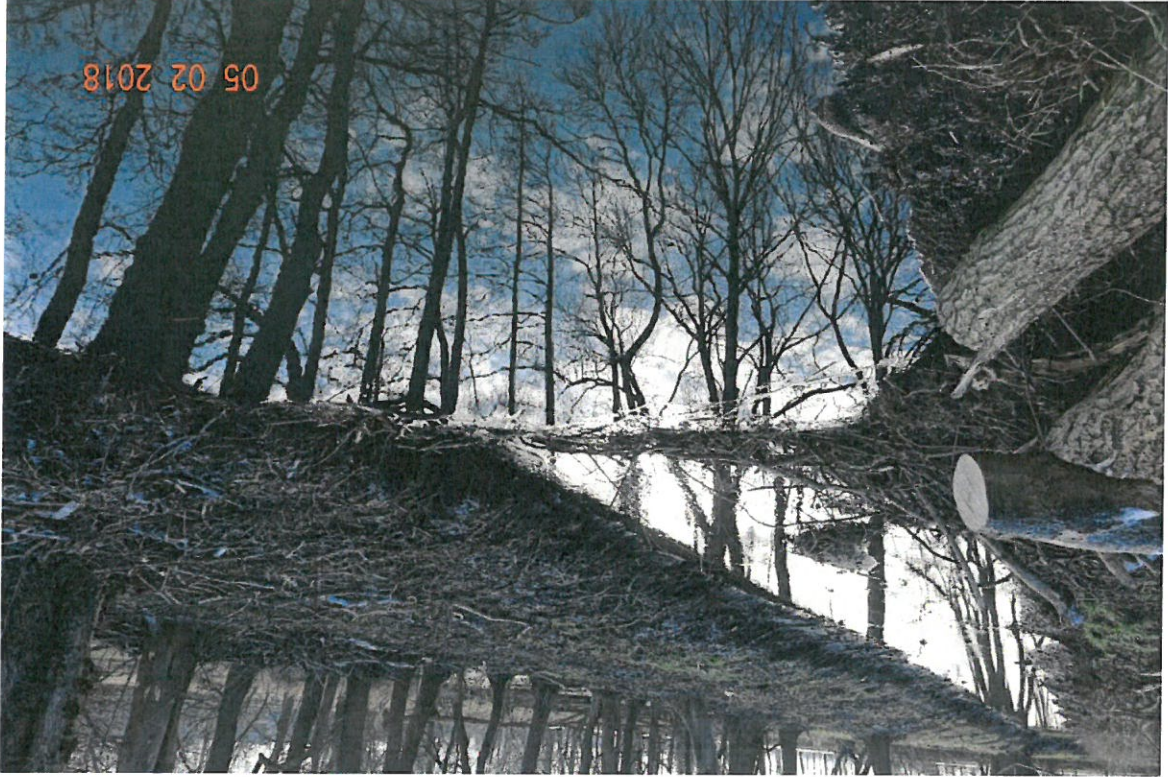
Bild 2: Biberdamm am Messpunkt 2004 (s. Anlagen 5 und 6)

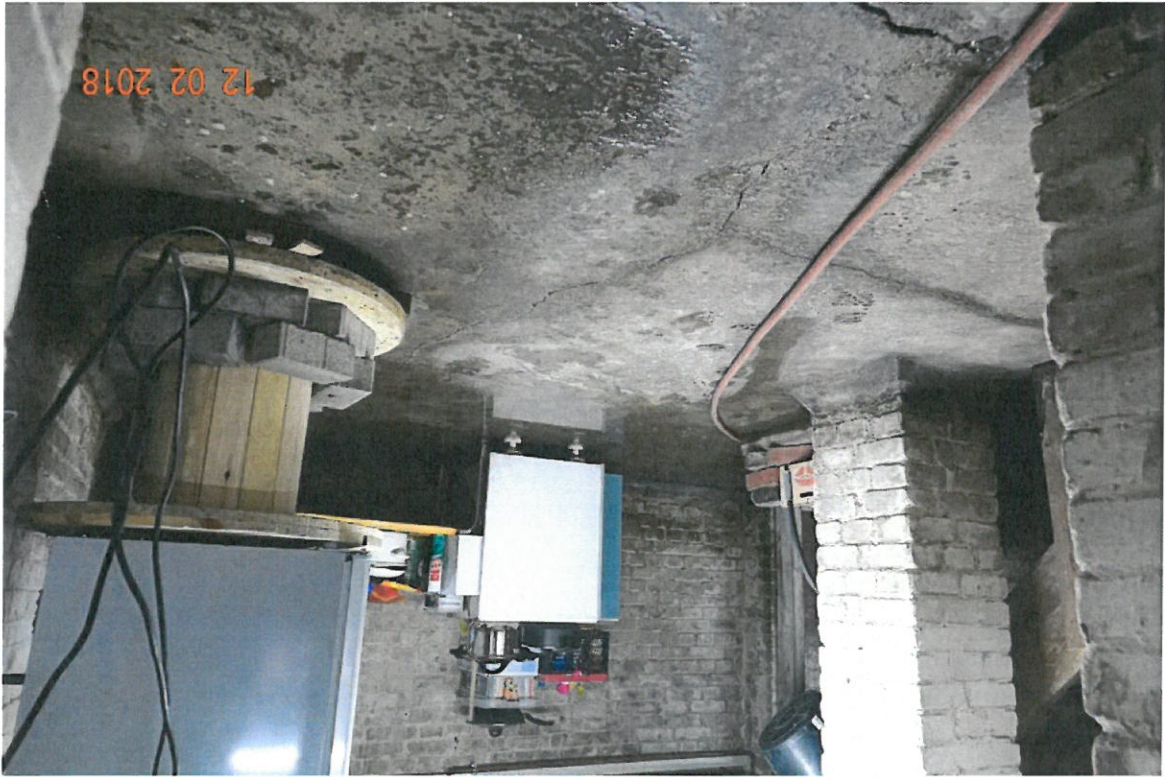
Bild 11: Wiesenstrasse 7, Kellervorraum mit aufgeständertem Kühlschrank und Wasserlächen

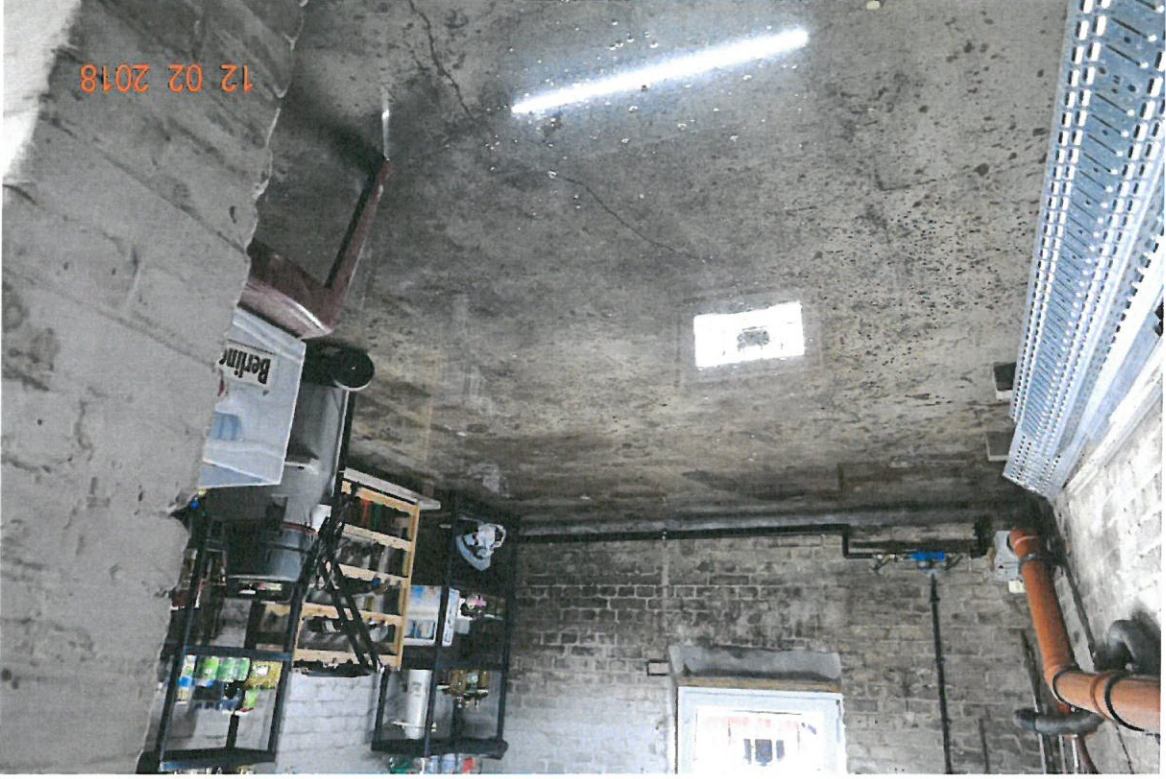
Bild 12: Wiesenstrasse 7, Keller, Vorratsraum vollflächig 1-3 cm unter Wasser

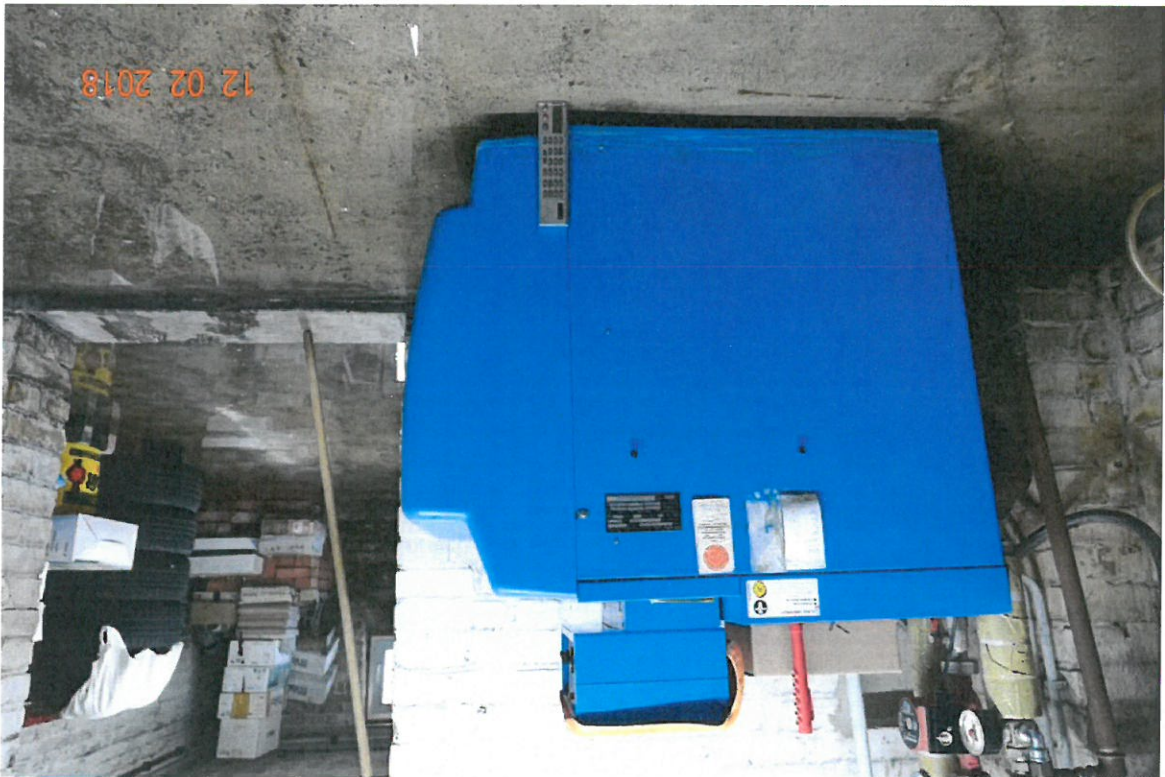
Bild 13: Wiesenstraße 7, Heizungskeller, vollflächig 1-2 cm unter Wasser

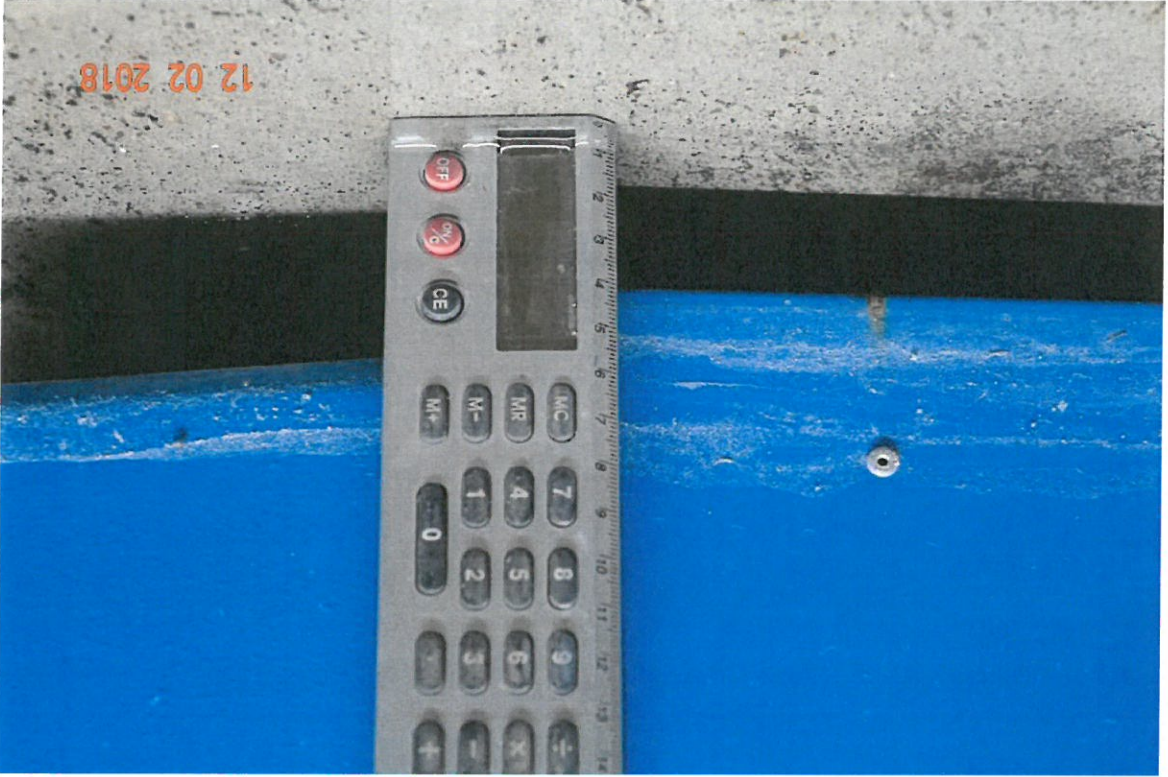
Bild 14: Wiesenstraße 7, Keller, Heizkessel, Detail mit Wasserrändern bis >8 cm über OK Fußboden

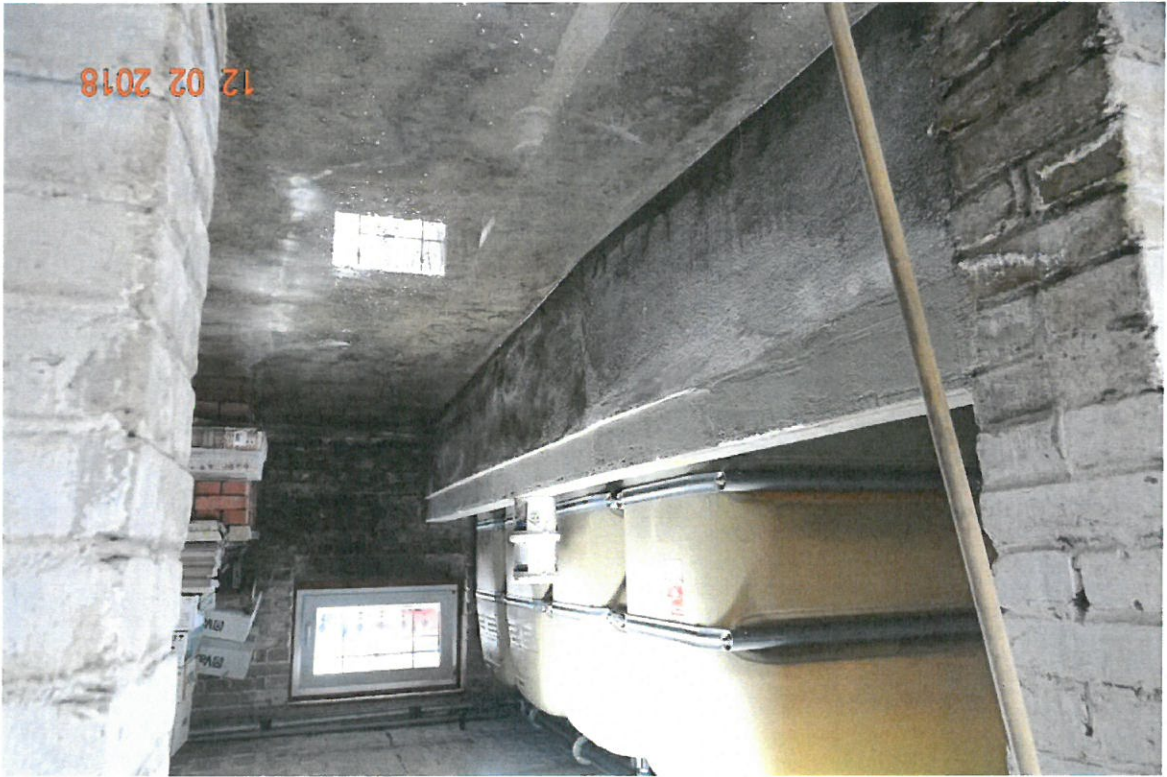
- Eine besondere Gefährdung im Zusammenhang mit den aufstaubedingt angestiegenen Wasserständen, die bis über OK Kellersohle ansteigen, besteht im Zusammenhang mit Ölheizungen und den diesbezüglichen Öltanks, wie sie z.B. im Keller von Haus Wiesenstraße Nr. 7 angetroffen wurden (s. Anlage 4, Bild 15). Die Dichtung der Öltankwannen dient als Havarieschutz bei Leckagen der Tanks oder Fehlern beim Betanken, um ein Eindringen von Öl in den Untergrund zu vermeiden. Derartige Dichtungen sind erfahrungsgemäß nicht für den Lastfall Auftrieb durch steigende Wasserspiegel von außen ausgelegt. Insofern besteht mit den ansteigenden Wasserspiegeln ein hohes Gefährdungspotential für die Umwelt.

Bild 15: Wiesenstraße 7, Keller, Kellerraum mit Heizöltanks, vollflächig 1-2 cm unter Wasser

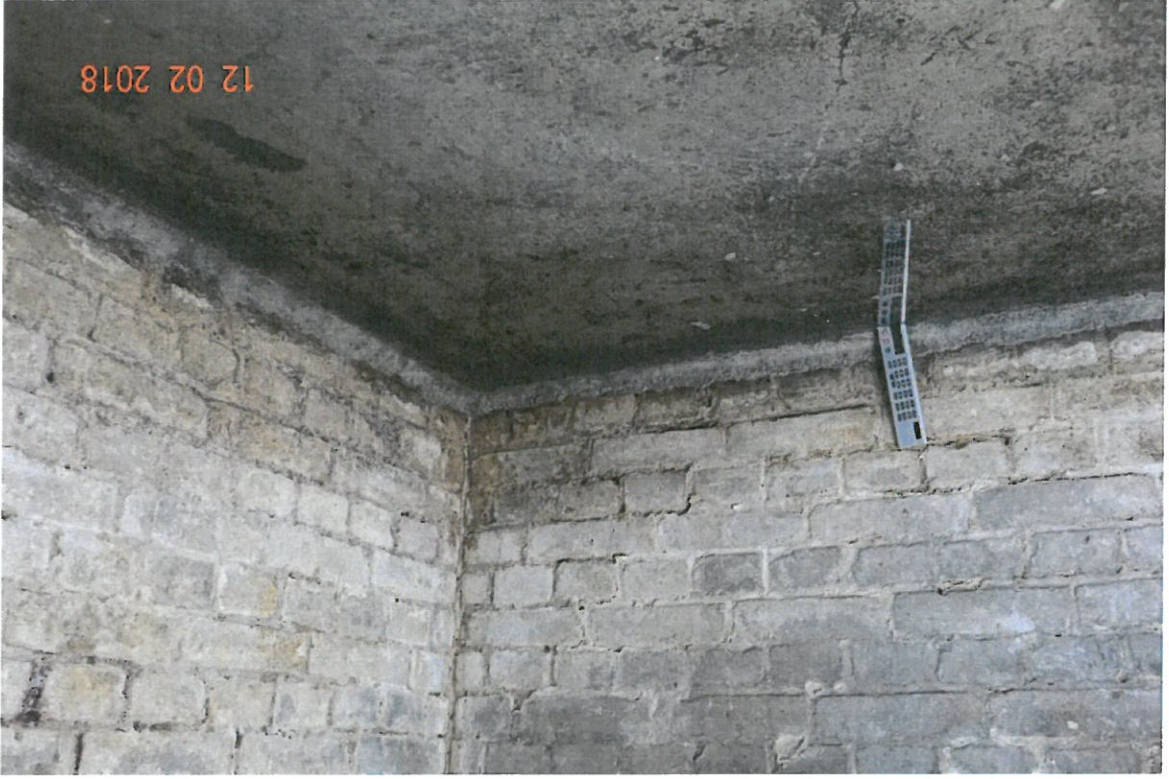
Bild 16: Wiesenstraße 7, Heizungskeller vollflächig 1-3 cm unter Wasser, mit Wasserrändern an Wand

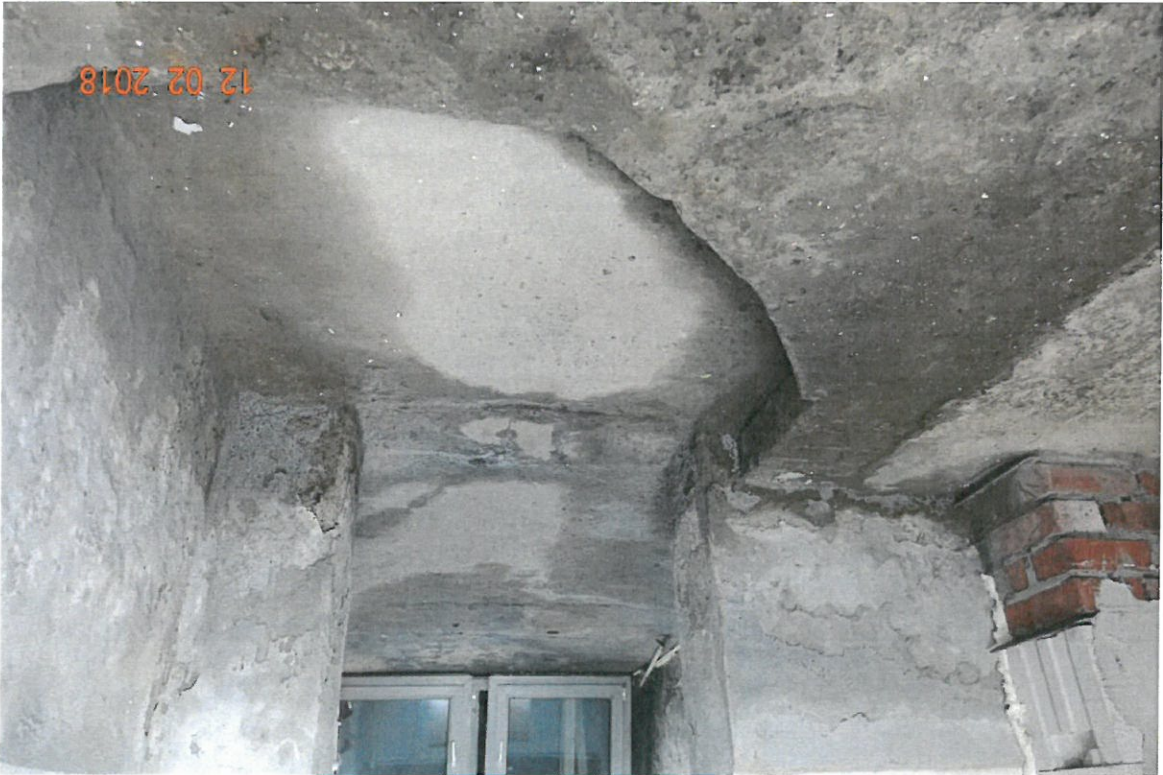
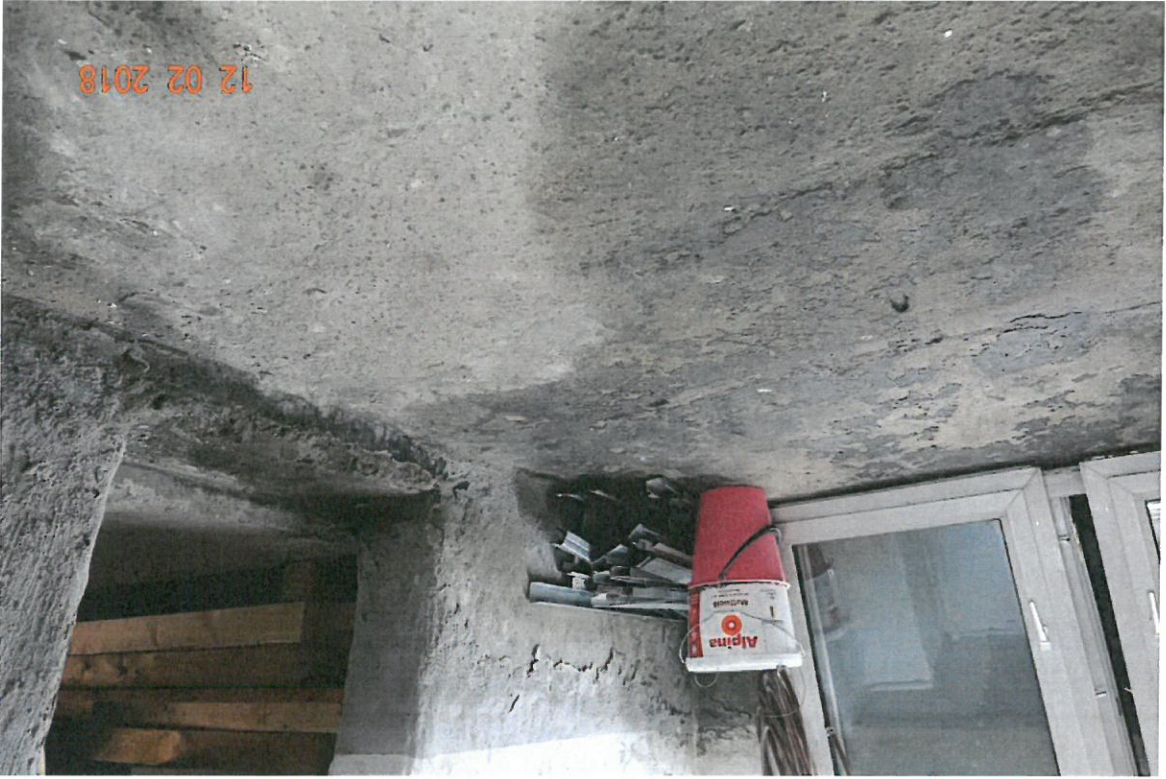
Bild 17: Wiesenstraße 9, Keller, mit Feuchteschäden im Wand und Fußbodenbereich

Bild 18: Wiesenstraße 9, Keller, mit Feuchteschäden im Wand und Fußbodenbereich

12.02.2018	Frau Kaulus	Wasser dringt bis zu ca. 15 cm Höhe über OK Kellerfußboden in das Gebäude ein und muss permanent abgepumpt werden, es kam zu Feuchteschäden am Heizkessel, die Vernässung des Grundstückes nimmt in Richtung Graben zu und schränkt die kleingärtnerische Nutzung erheblich ein	Altbau mit Keller, ohne druckwasserdichte Kellergeossisolierung; trotz zurückliegender regenarmer Periode stand der KG-Fußboden bis zu 3 cm unter Wasser, ein Einstaummaß von bis zu 15 cm ist anhand der Wasserränder an den Wänden (s. Anlage 4, Bild 16) plausibel, gleiches gilt für den fortlaufend erforderlichen Pumpbetrieb; ebenso Einschränkung in der kleingärtnerischen Nutzung auf dem rückwärtigen Grundstück	Anlage 4 Bilder 11-16
Wiesenstraße 7	12.02.2018	Herr Hofmann Herr Eberhardt	über die Kellersohle von außen eindringendes Wasser führt zu Feuchteschäden, lagerndes Material muss zum Schutz aufgebockt werden, kleingärtnerische Nutzung des rückwärtigen Grundstückes mit abnehmender Entfernung zum Graben zunehmend eingeschränkt	Altbau mit Keller, ohne druckwasserdichte Kellergeossisolierung; kein Wasser oberhalb des Kellerfußbodens angetroffen, jedoch deutliche Nassstellen auf dem Fußboden und den anschließenden Wandbereichen erkennbar, Einschränkung in der kleingärtnerischen Nutzung auf dem rückwärtigen Grundstück ist nachvollziehbar	Anlage 4, Bilder 17+18

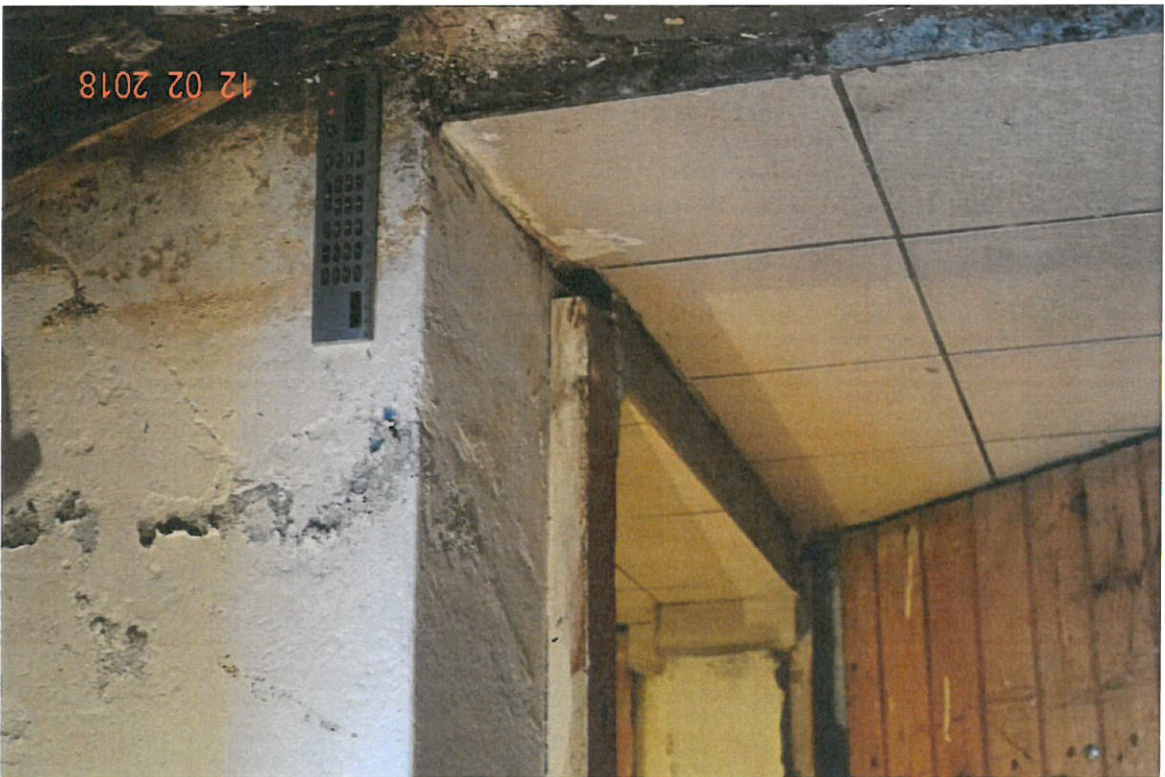
Bild 19: Wiesenstrasse 11, Heizungskeller mit Feuchteschäden an der Wand

12.02.2018	Herr Hofmann Herr Eberhardt	Wasser dringt seit 2016 von außen in das z. T. hochwertig genutzte Kellergeschoss ein und muss unter zeitweiligem Einsatz von 2-3 Pumpen abgepumpt werden, der seit 2016 angestiegene Außenwasserstand drückt in die vorhandene Bauwerksdränage zurück und setzt diese so außer Kraft, das eindringende Wasser führt zu Feuchteschäden ab Fußböden, Wänden und Einbauten (Türzargen), der erforderliche Pumpenbetrieb führt neben den Anschaffungskosten zu laufenden Stromkosten, kleingärtnerische Nutzung des rückwärtigen Grundstückes mit abnehmender Entfernung zum Graben zunehmend eingeschränkt	Altbau mit Keller, ohne druckwasserdichte Kellergeossisolierung; Wasser zum Zeitpunkt der Begehung ca. 15 cm unter Kellersohle Heizungskeller (s. Bild 20), Wasseranstieg bis ca. 10 cm über OK Fußboden Heizungskeller bzw. ca. 5 cm über OK Fußboden Kellerbad anhand von Wasserständen an der Kellerwand und Türzarge (s. Bild 21) plausibel, ebenso Plausibel ist der wasserstandabhängig erforderliche Pumpbetrieb sowie die damit verbundenen Kosten; ebenso das Versagen der Bauwerksdränage, die bei Wasserständen oberhalb OK Kellersohle komplett einstaut und damit funktionslos wird; Einschränkungen der kleingärtnerischen Nutzung ist nachvollziehbar	Anlage 4, Bilder 19-22

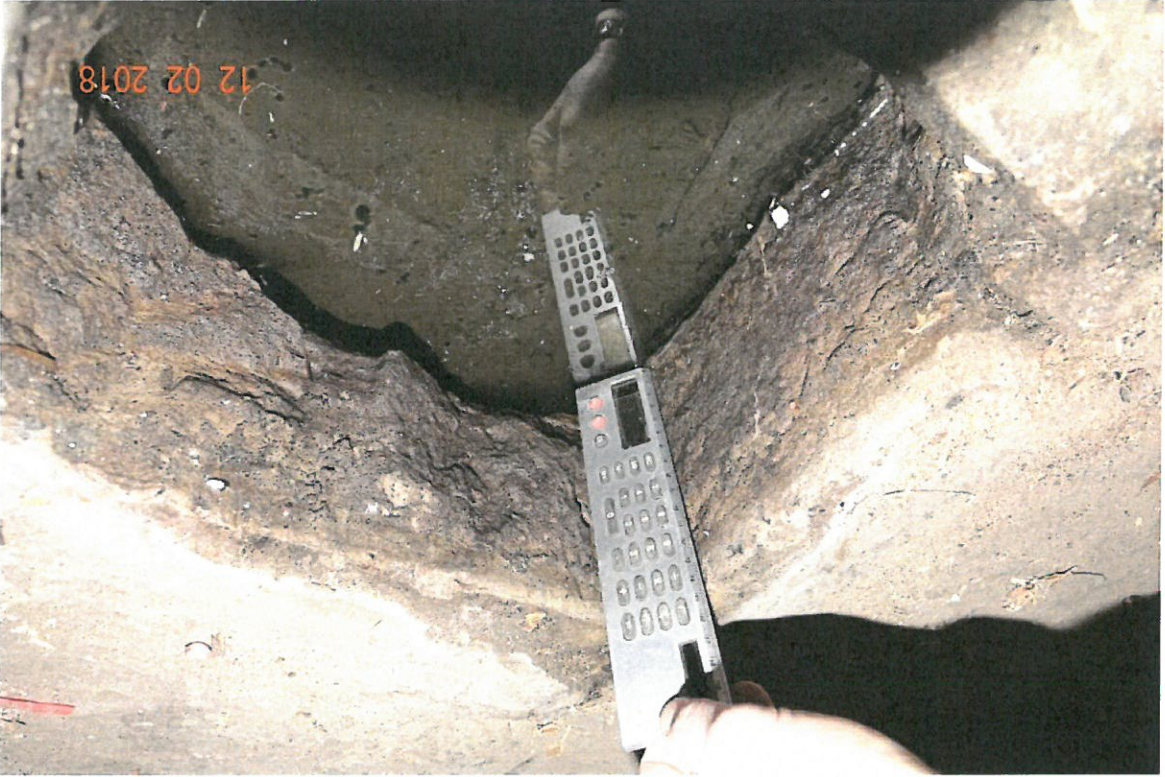
Bild 20: Wiesenstrasse 11, Heizungskeller, Pumpensumpf im Fußboden

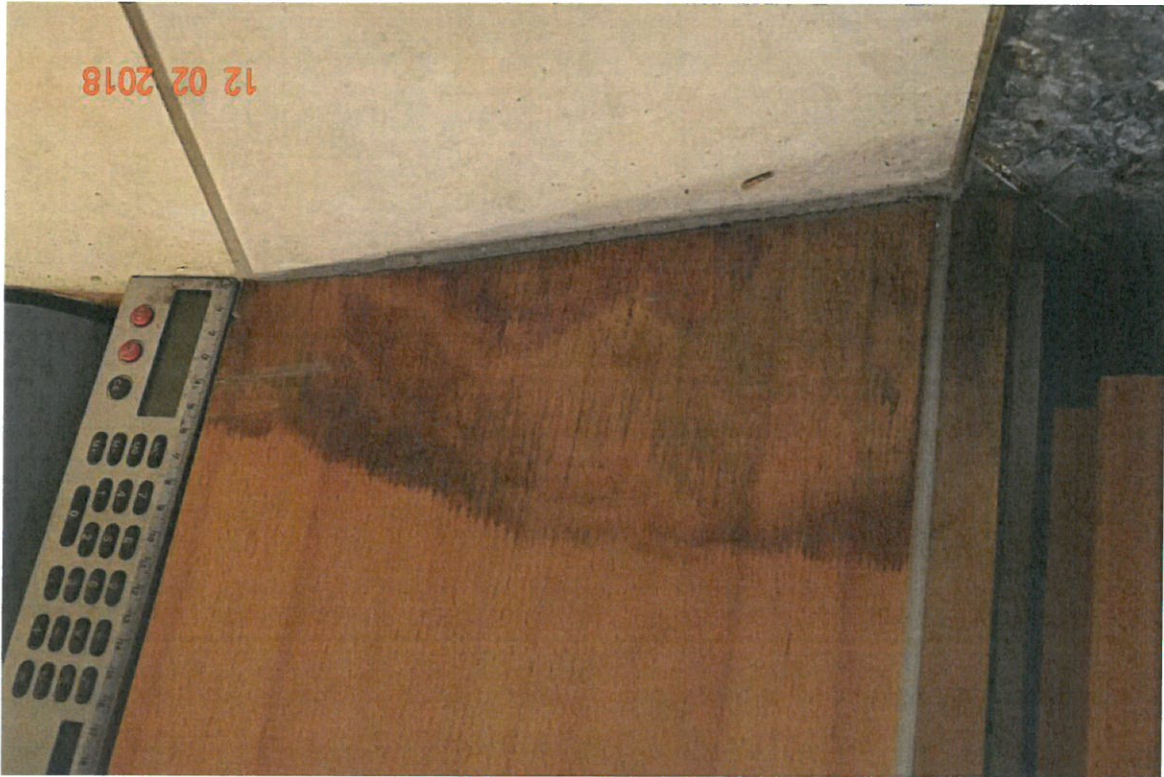
Bild 21: Wiesenstraße 11, Keller, Türleibung mit Feuchteschäden am Eingang Duschbad

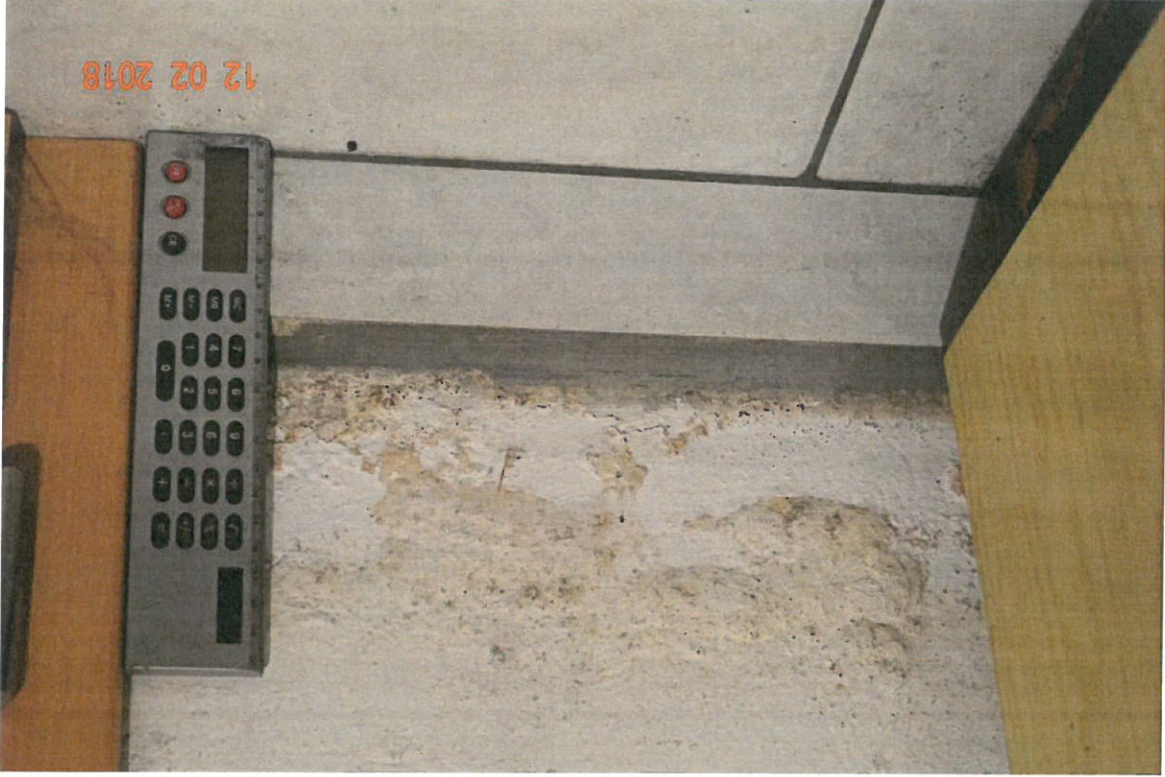
Bild 22: Wiesenstraße 11, Kellerflur, mit Feuchteschäden an Wand

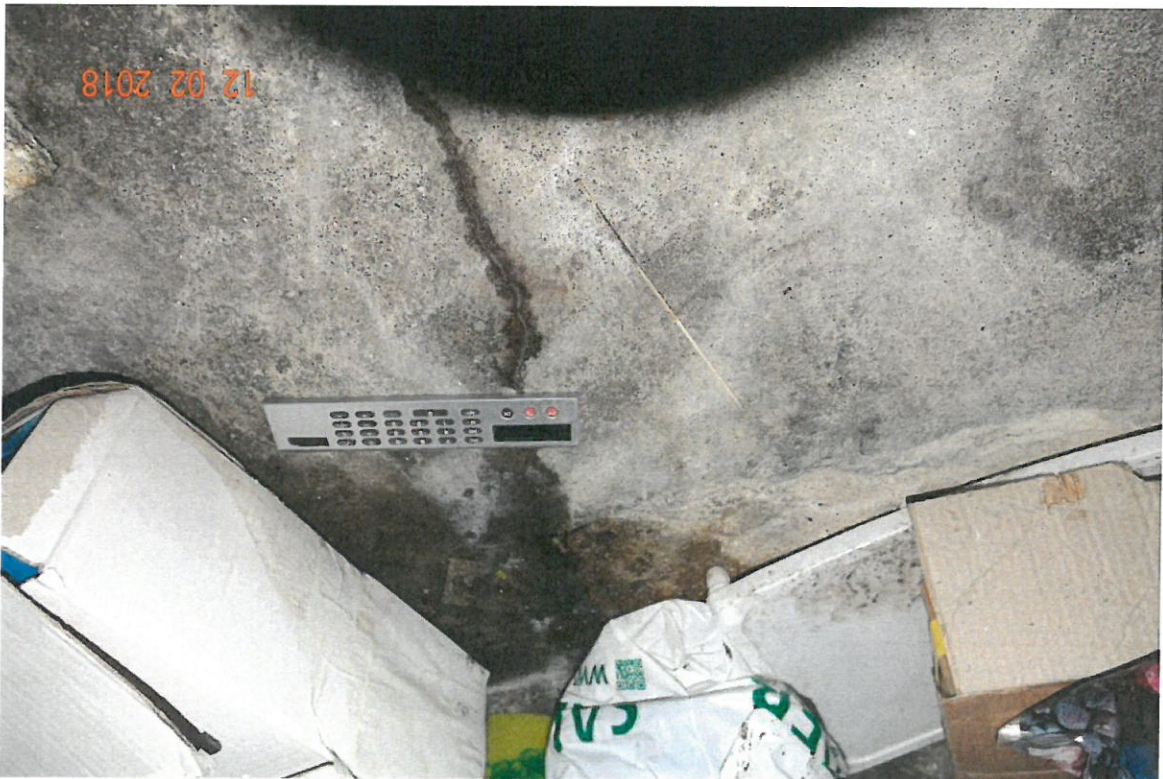
Bild 23: Wiesenstraße 15, Keller, nässender Riss im Kellerfußboden

Wiesenstraße 11	12.02.2018	Herr Wiese	Wasser dringt von außen in das Kellergeschoss ein und steht zeitweilig 2 bis 10 cm über Kellersohle, so dass Inventar fortlaufend aufgebockt und eindringendes Wasser abgepumpt werden muss, die vorhandene Bauwerksdränage ist aufgrund des ansteigenden Außenwasserspiegels funktionslos geworden, kleingärtnerische Nutzung des rückwärtigen Grundstückes mit abnehmender Entfernung zum Graben zunehmend eingeschränkt	Altbau mit Keller, ohne druckwasserdichte Kellergeossisolierung; kein Wasser oberhalb des Kellerfußbodens angetroffen, jedoch deutliche Nassstellen entlang von Rissbildungen auf dem Fußboden (s. Bilder 23 und 24) und den anschließenden Wandbereichen (s. Bild 25) erkennbar, wasserstandabhängig erforderlicher Pumpbetrieb ist ebenso, wie das Versagen der Bauwerksdränage, die bei Wasserständen oberhalb OK Kellersohle komplett einstaut und damit funktionslos wird; plausibel; Einschränkungen der kleingärtnerischen Nutzung ist nachvollziehbar	Anlage 4, Bilder 23-25

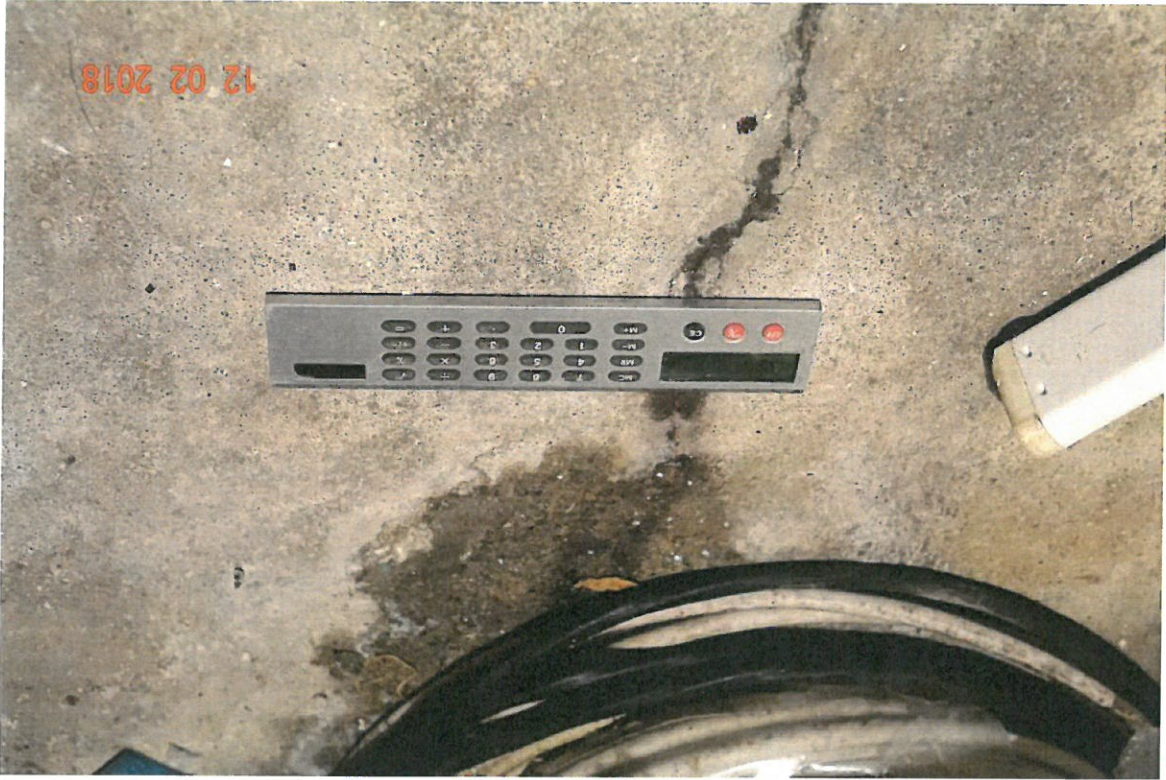
Bild 24: Wiesenstraße 15, Kellerflur, nässender Riss im Kellerfußboden

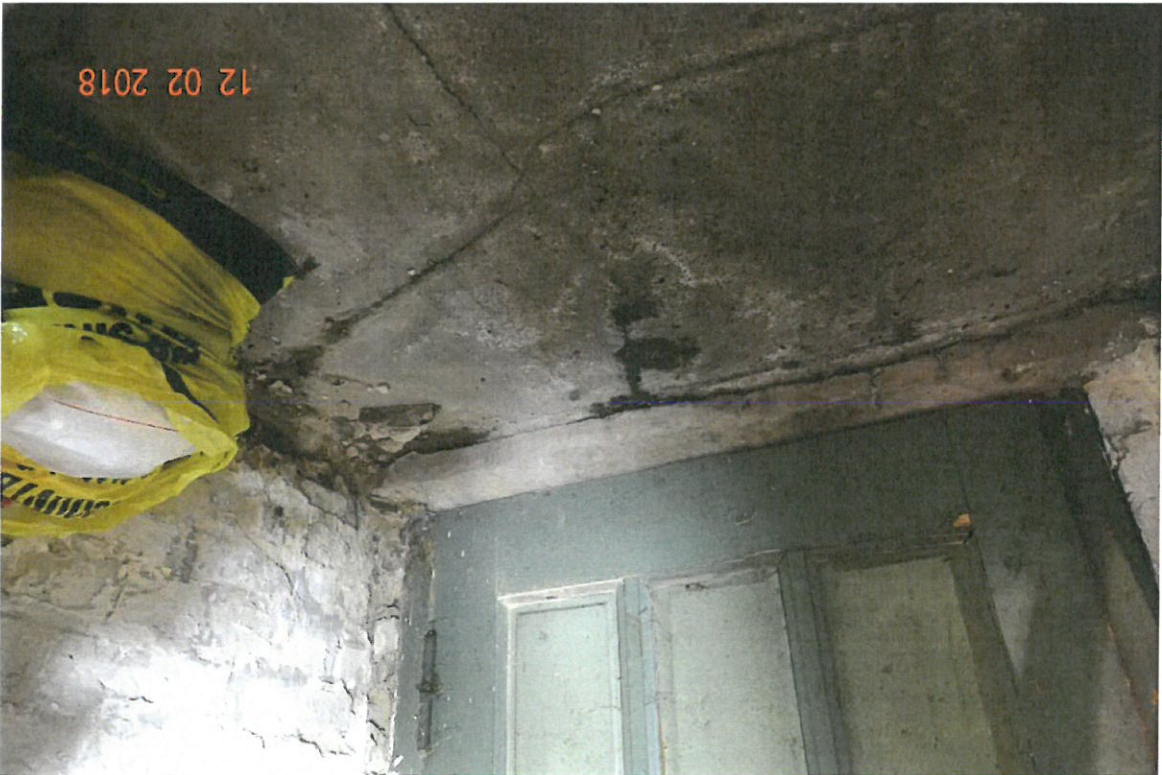
Bild 25: Wiesenstraße 15, Keller, nässende Risse im Kellerfußboden und Feuchteschäden an Wand

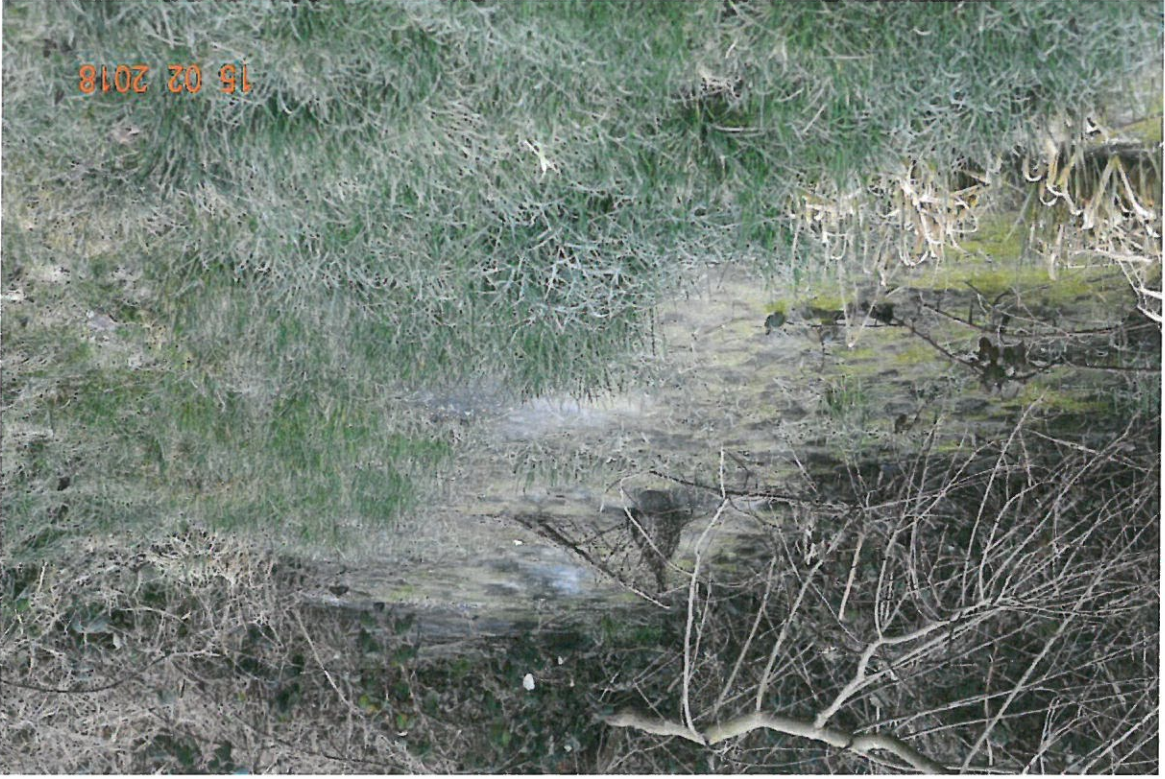
Bild 26: Wiesenstraße 33, Wasserblänke vor rückwärtiger Grundstücksgrenze

Wiesenstraße 33	15.02.2018	Herr Stebner Herr Eberhardt	Vernässung des Grundstückes nimmt in Richtung Graben zu und schränkt die kleingärtnerische Nutzung erheblich ein, Regenwasserverrickelung auf dem Grundstück versagt	Neubau, ohne Nässechäden; trotz zurückliegender regenarmer Periode war unmittelbar vor der rückwärtigen Grundstücksgrenze eine Wasserblanke vorhanden (s. Bild 26), so dass die Angaben des Eigentümers nachvollziehbar sind	Anlage 4, Bild 26
