GbR Olympisches Dorf

Ergebnisbericht zur Untersuchung und Bewertung der Altlastensituation auf dem Gelände des Olympischen Dorfes Elstal

- Boden und Bausubstanz -

(3.13.019.3.4)

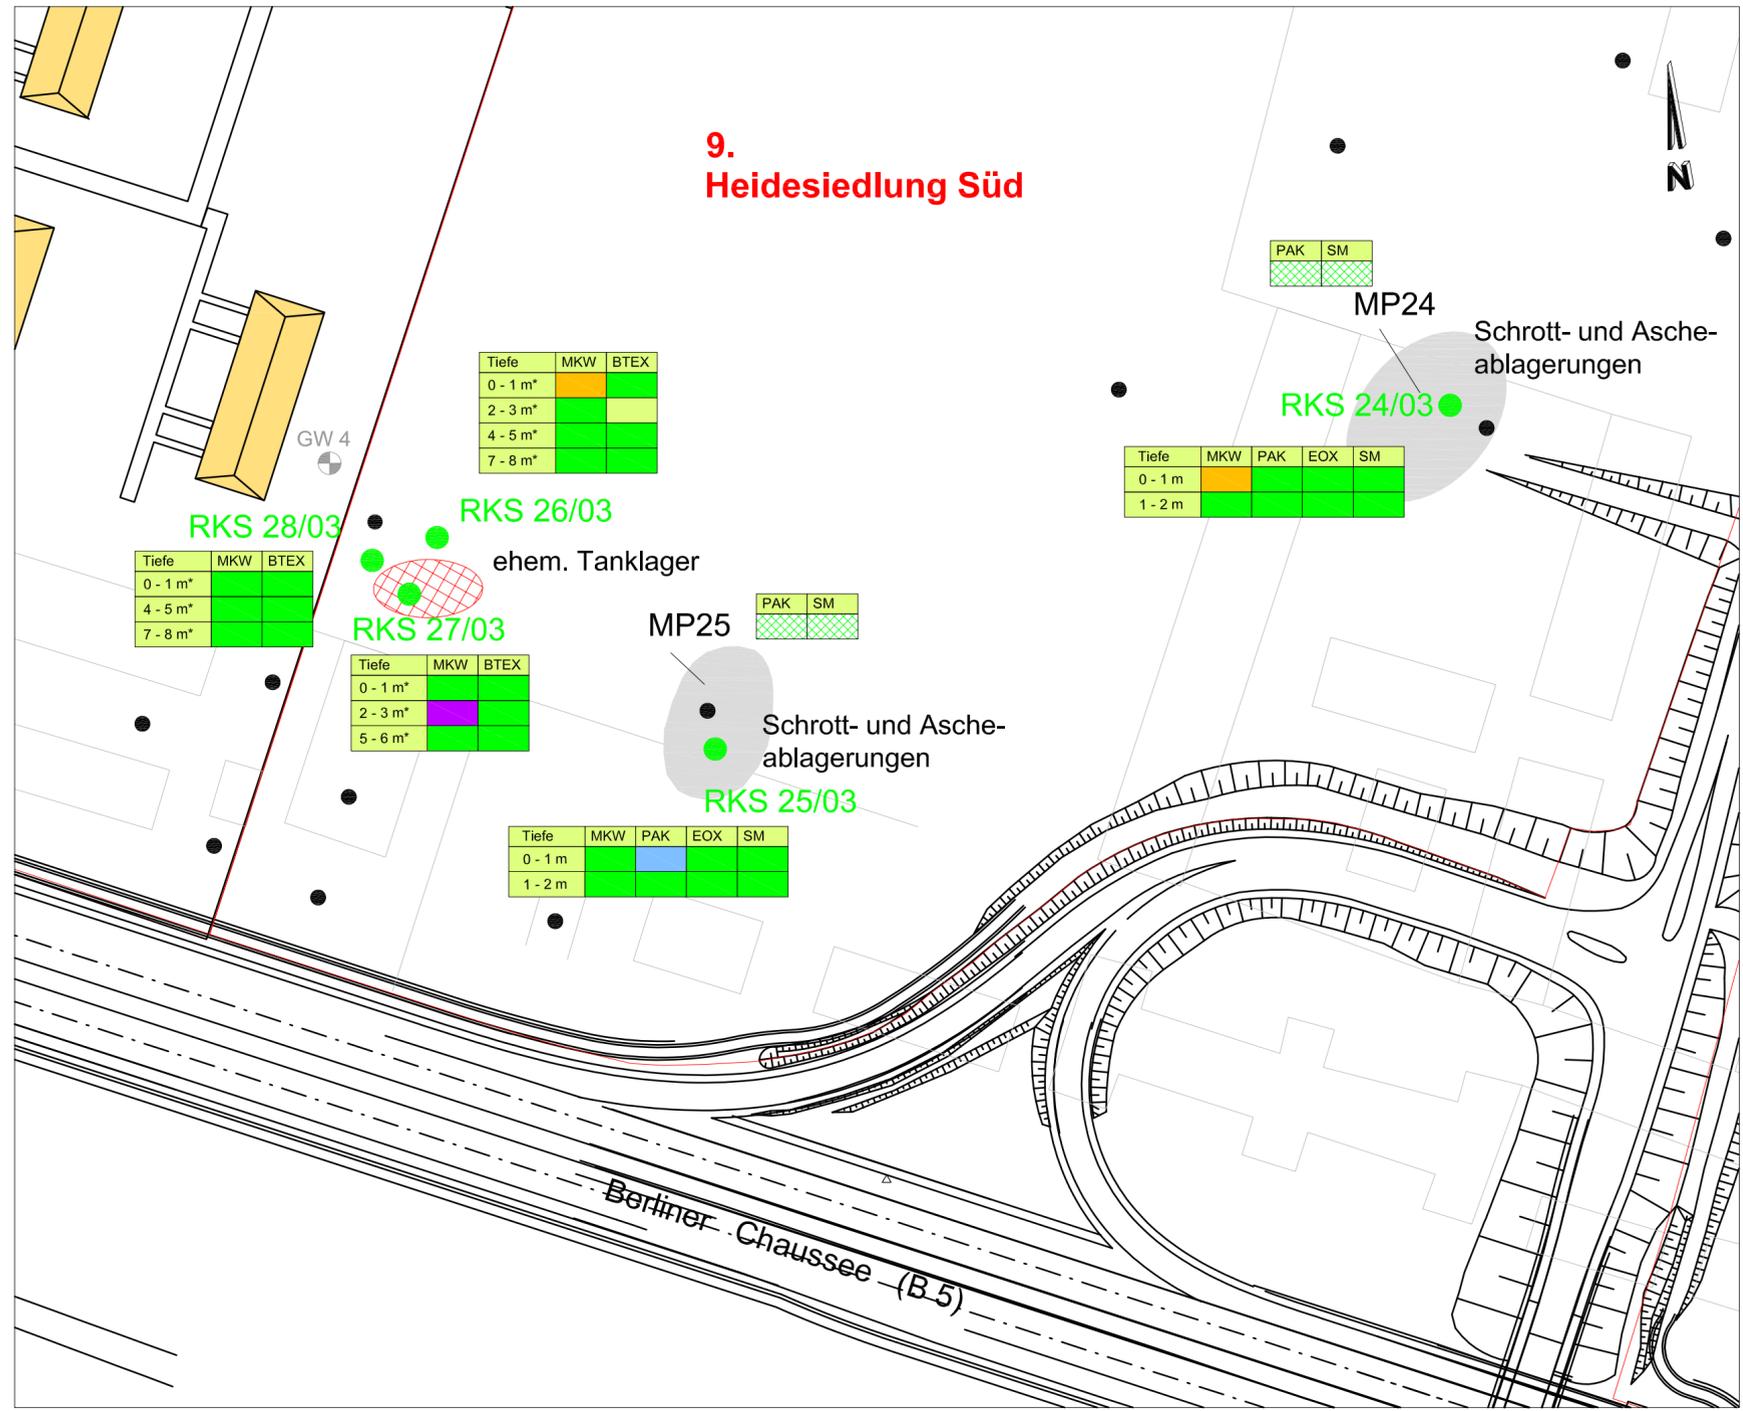
Teilbereich Heidesiedlung Süd

Von größerer Relevanz ist der in der RKS 27 in einer Tiefe von 2 m bis 3 m im Bereich des ehemaligen Tanklagers im westlichen Technikbereich der Heidesiedlung Süd nachgewiesene MKW-Gehalt von 5.300 mg/kg. Die organoleptische Ansprache des Bohrgutes weist eine Erstreckung des Schadens bis etwa 3,5 m uGOK nach. In der zwischen 5 m und 6 m untersuchten Probe lagen die Schadstoffgehalte unterhalb der Nachweisgrenze von 10 mg/kg. Auch in diesem Bereich sollte gemäß Abbruchgenehmigung der Rückbau des Tanklagers von einem Aushub kontaminierter Bodens begleitet werden. Der vorliegende Untersuchungsbericht deutet allerdings darauf hin, dass dieser nicht bzw. nicht umfassend erfolgte. Der ermittelte Schaden ist offensichtlich auf einen unterirdischen punktuellen Eintrag (defekte Tanks, defekte unterirdische Leitungen) zurückzuführen, da in den benachbarten RKS 26 und 28 keine ähnlich hohen Schadstoffgehalte nachgewiesen werden konnten.
