# STRAßENSANIERUNGSKONZEPT

Gemeinde Wustermark

Exposee

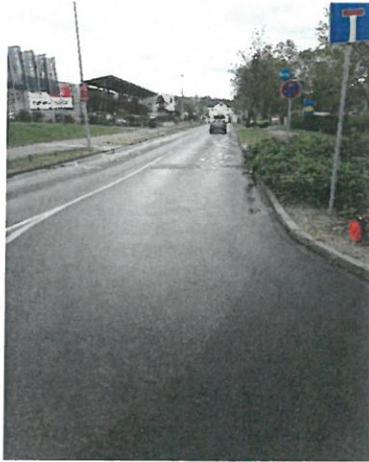
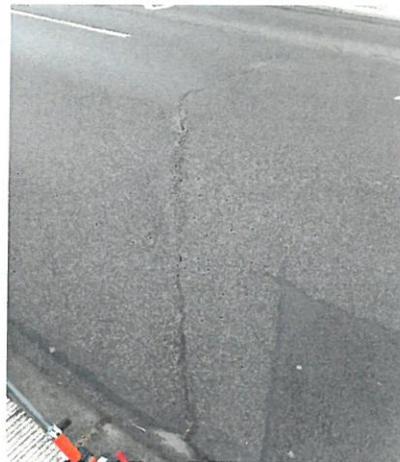
- Beschädigungen: Querrisse und Längsrisse entlang der Fahrbahn
- Gesamtlänge der Rissbildung: ca. 8 m
- Sanierungsbedarf ab: in ca. 4 Jahren
- Zustandskategorie: 3

Die Fahrbahndecke beinhaltet einzelne Risse die bei Bedarf durch einen Fugenverguss geschlossen werden müsste. Einzig eine Absenkung auf östlicher Seite des Havelkanals muss kurzfristig beseitigt werden.

Abbildung 2 Gesamtansicht des Alten Spandauer Weges

Abbildung 3 graphische Darstellung eines Risses in der Fahrbahndecke

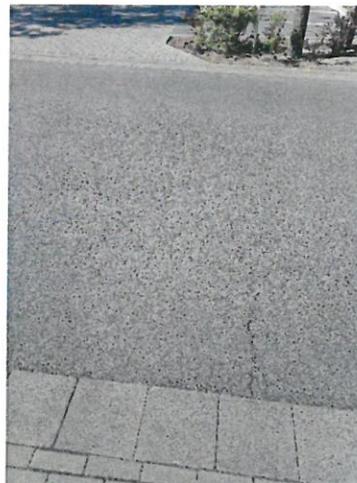
| - Beschädigungen: | Querrisse und Längsrisse entlang der Fahrbahn |
| - Gesamtlänge der Rissbildung: | ca. 26 m |

Die Fahrbahndecke beinhaltet einzelne Risse die bei Bedarf durch einen Fugenverguss geschlossen werden müsste.

Abbildung 5 Rissbildung in der Fahrbahndecke

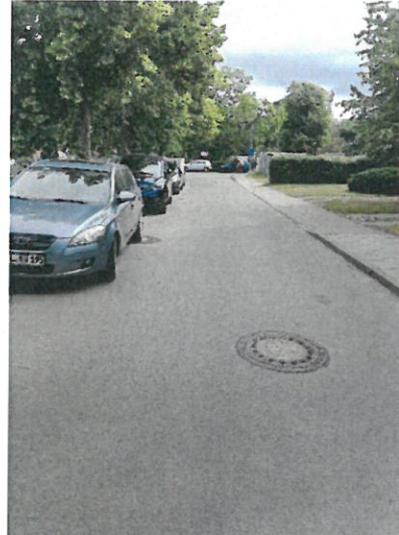
Abbildung 7 Gesamtansicht Nr. 2

- Beschädigungen: Querrisse und Längsrisse entlang der Fahrbahn
- Gesamtlänge der Rissbildung: ca. 1 m
- Sanierungsbedarf ab: in ca. 7 Jahren
- Zustandskategorie: 2

Die Fahrbahndecke beinhaltet einzelne Risse die bei Bedarf durch einen Fugenverguss geschlossen werden müsste. Einzig eine Absenkung auf östlicher Seite des Havelkanals muss kurzfristig beseitigt werden.

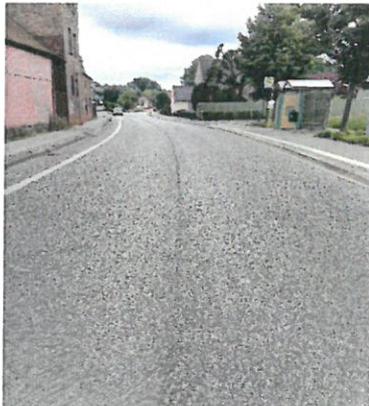
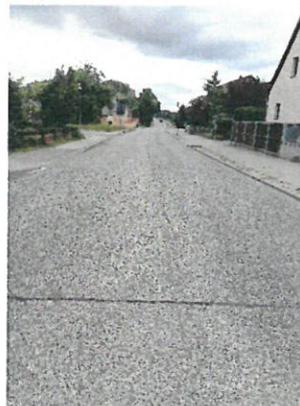
- Beschädigungen: Längsrisse entlang der Fahrbahn
- Gesamtlänge der Rissbildung: ca. 300 m
- Sanierungsbedarf ab: in ca. 5 Jahren
- Zustandskategorie: 3

Die Fahrbahndecke beinhaltet einzelne Risse die bei Bedarf durch einen Fugenverguss geschlossen werden müsste.

Abbildung 8 Gesamtansicht der Berliner Straße

Abbildung 9 Gesamtansicht der Berliner Straße

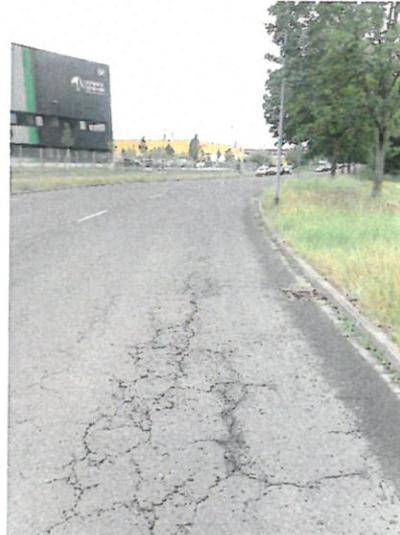
- Beschädigungen: Quer- und Längsrisse entlang der Fahrbahn
- Gesamtlänge der Rissbildung: ca. 20 m und Netzzrisse in der Fahrbahndecke
- Sanierungsbedarf ab: in ca. 3 Jahren
- Zustandskategorie: 4

Die Fahrbahndecke beinhaltet einzelne Risse die bei Bedarf durch einen Fugenverguss geschlossen werden müsste. Wenn die Verschleißschicht aufgebraucht ist sieht die Planung einen grundhaften Ausbau analog zur Rostocker Straße vor.

Abbildung 11 Gesamtansicht mit Netzzissen

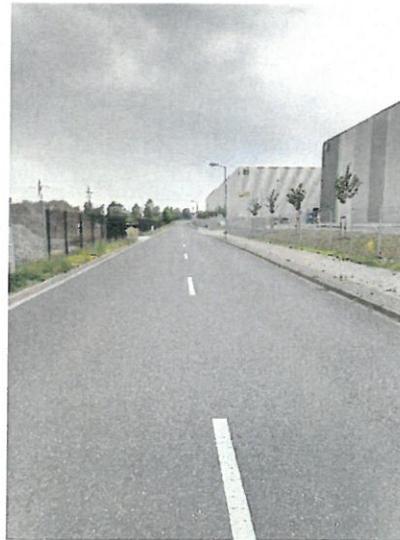
Abbildung 15 Gesamtansicht Nr. 2

- Beschädigungen: Quer- und Längsrisse entlang der Fahrbahn
- Gesamtlänge der Rissbildung: ca. 20 m
- Sanierungsbedarf ab: in ca. 6 Jahren
- Zustandskategorie: 3

Die Fahrbahndecke beinhaltet einzelne Risse die bei Bedarf durch einen Fugenverguss geschlossen werden müsste. Wenn die Verschleißschicht aufgebraucht ist sieht die Planung einen grundhaften Ausbau analog zur Rostocker Straße vor.

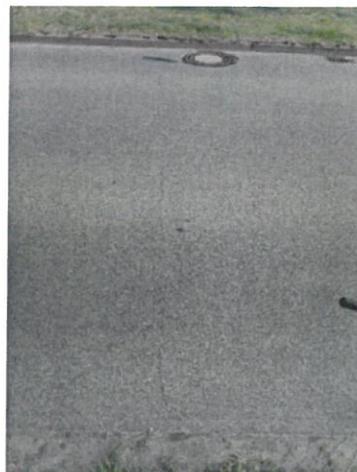
- Beschädigungen: Quer- und Längsrisse entlang der Fahrbahn
- Gesamtlänge der Rissbildung: ca. 50 m
- Sanierungsbedarf ab: in ca. 6 Jahren
- Zustandskategorie: 2

Die Fahrbahndecke beinhaltet einzelne Risse die bei Bedarf durch einen Fugenverguss geschlossen werden müsste.

Abbildung 17 Darstellung eines Risses in der Fahrbahndecke

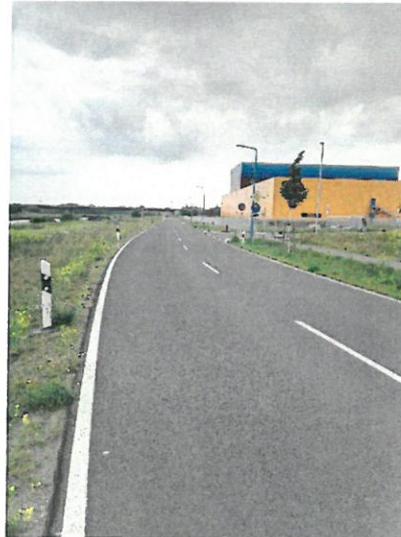
Abbildung 19 Gesamtansicht Nr. 2

- Beschädigungen: Quer- und Längsrisse entlang der Fahrbahn
- Gesamtlänge der Rissbildung: ca. 50 m
- Sanierungsbedarf ab: in ca. 6 Jahren
- Zustandskategorie: 1

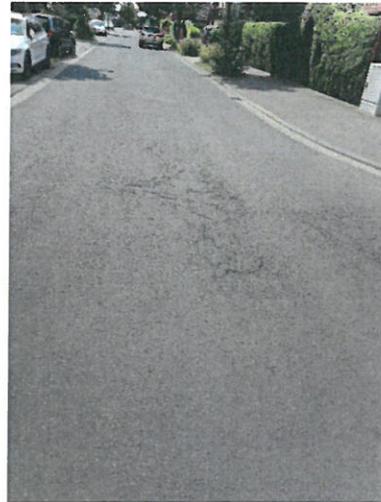
- Beschädigungen: Quer- und Längsrisse entlang der Fahrbahn
- Gesamtlänge der Rissbildung: ca. 50 m
- Sanierungsbedarf ab: in ca. 2 Jahren
- Zustandskategorie: 4

Die Fahrbahndecke beinhaltet einzelne Risse die bei Bedarf durch einen Fugenverguss geschlossen werden müsste. Wenn die Verschleißschicht aufgebraucht ist sieht die Planung einen grundhaften Ausbau analog zur Rostocker Straße vor.

Abbildung 27 Gesamtansicht mit Netzzissen

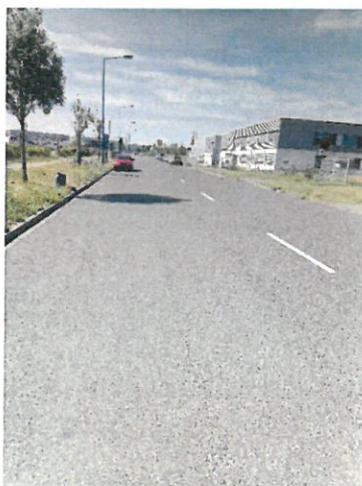
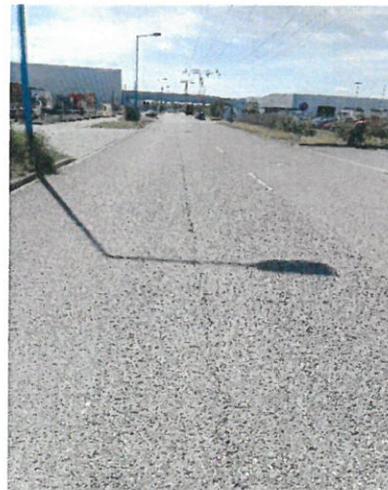
- Beschädigungen: Quer- und Längsrisse entlang der Fahrbahn
- Gesamtlänge der Rissbildung: ca. 50 m
- Sanierungsbedarf ab: in ca. 4 Jahren
- Zustandskategorie: 3

Die Fahrbahndecke beinhaltet einzelne Risse die bei Bedarf durch einen Fugenverguss geschlossen werden müsste. Wenn die Verschleißschicht aufgebraucht ist sieht die Planung einen grundhaften Ausbau analog zur Rostocker Straße vor.

Abbildung 28 Gesamtansicht Leipziger Straße

Abbildung 29 Gesamtansicht mit Rissbildung

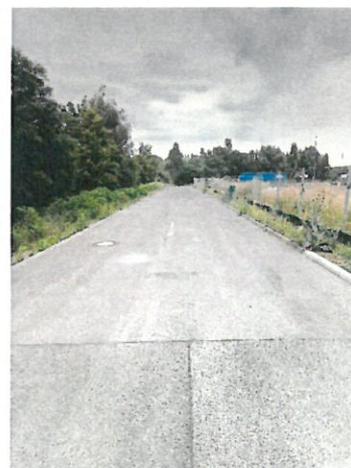
Abbildung 37 Gesamtansicht Nr. 2

- Beschädigungen: Quer- und Längsriss entlang der Fahrbahn
- Gesamtlänge der Rissbildung: ca. 2 m
- Sanierungsbedarf ab: in ca. 4 Jahren
- Zustandskategorie: 2

Die Fahrbahndecke beinhaltet einzelne Risse die bei Bedarf durch einen Fugenverguss geschlossen werden müsste.

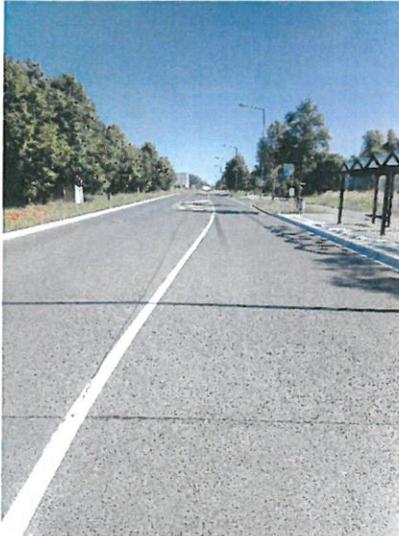
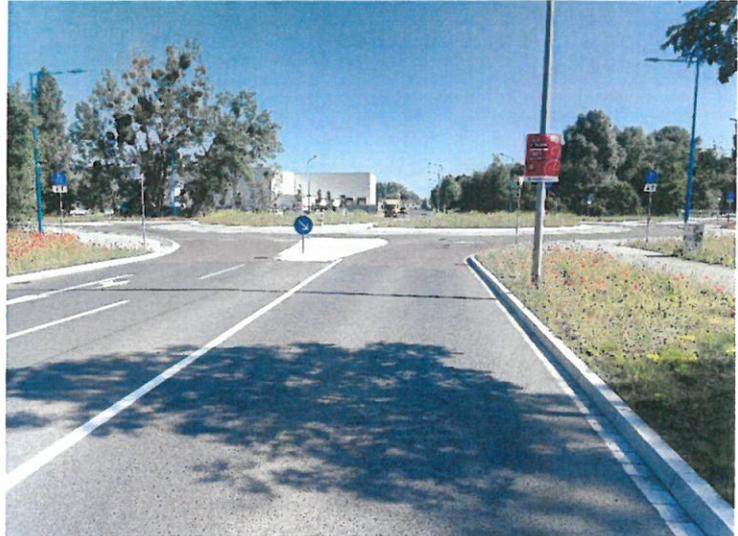
- Beschädigungen: keine
- Gesamtlänge der Rissbildung: 0 m
- Sanierungsbedarf ab: in ca. 15 Jahren
- Zustandskategorie: 1

Abbildung 38 Gesamtansicht Rostocker Straße

Abbildung 39 Gesamtansicht Nr.2

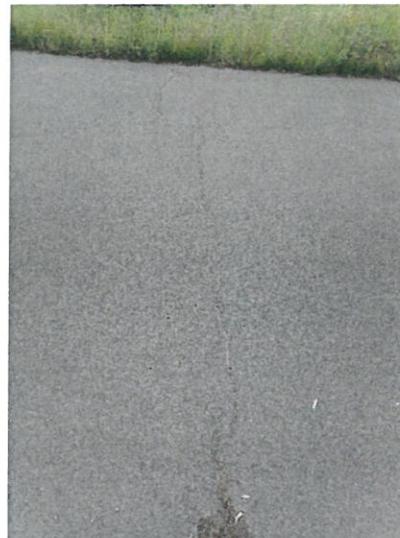
Abbildung 41 Gesamtansicht Nr. 2

- Beschädigungen: Querrisse und Längsrisse entlang der Fahrbahn
- Gesamtlänge der Rissbildung: ca. 18 m
- Sanierungsbedarf ab: in ca. 6 Jahren
- Zustandskategorie: 2

Die Fahrbahndecke beinhaltet einzelne Risse die bei Bedarf durch einen Fugenverguss geschlossen werden müsste.

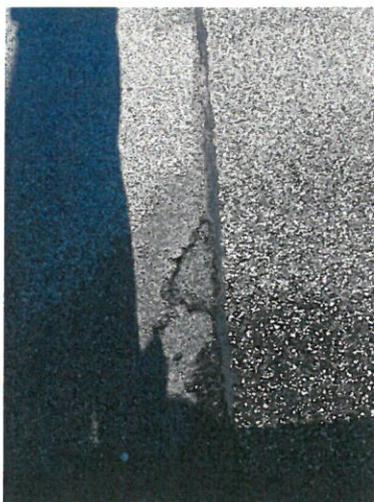
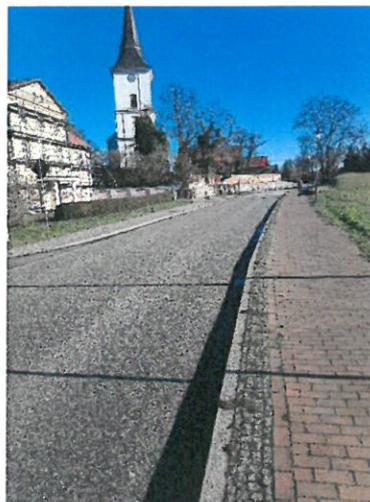
| - Beschädigungen: | Querrisse und Längsrisse entlang der Fahrbahn |
| - Gesamtlänge der Rissbildung: | ca. 2 m |
| - Zustandskategorie: | 2 |

Die Fahrbahndecke beinhaltet einzelne Risse die bei Bedarf durch einen Fugenverguss geschlossen werden müsste. Einzig eine Absenkung auf östlicher Seite des Havelkanals muss kurzfristig beseitigt werden.

Abbildung 42 Darstellung eines Risses in der Fahrbahndecke

Abbildung 43 Gesamtansicht der Berliner Allee

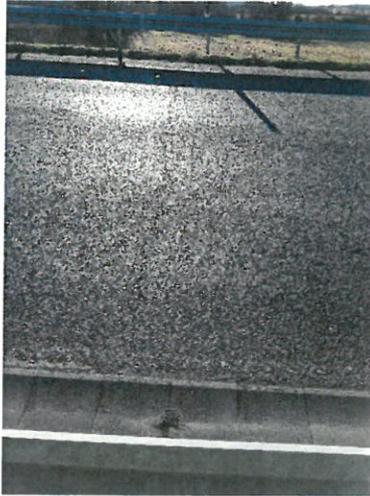
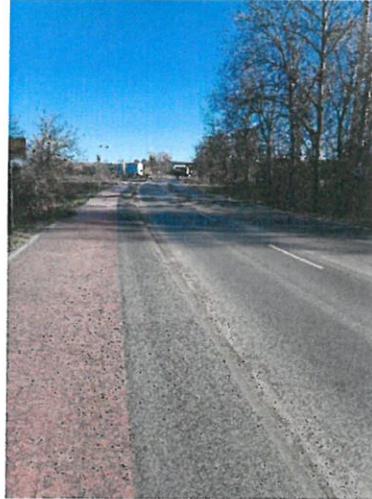
- Beschädigungen: Querrisse und Längsrisse entlang der Fahrbahn
- Gesamtlänge der Rissbildung: ca. 170 m
- Sanierungsbedarf ab: in ca. 6 Jahren
- Zustandskategorie: 3

Die starke Belastung der Fahrbahn durch die Lastkraftwagen ist Fahrbahndecke in Mitleidenschaft gezogen worden. Aus diesem Grund ist eine Fahrbahnsanierung voraussichtlich in den nächsten vier Jahren von Nöten.

Abbildung 44 Graphische Darstellung der Risse in der Fahrbahn

Abbildung 45 Gesamtansicht der Berliner Chaussee

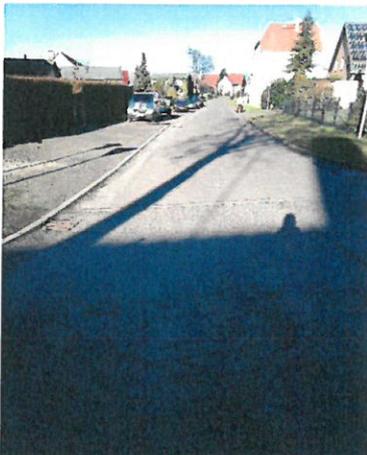
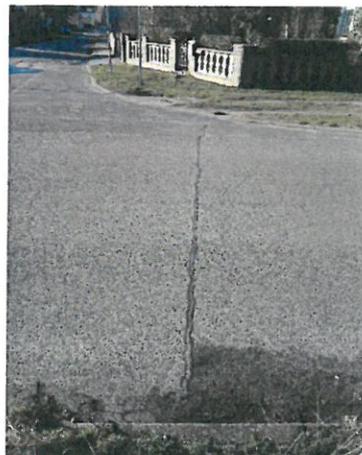
- Beschädigungen: Querrisse und Längsrisse entlang der Fahrbahn
  - Gesamtlänge der Rissbildung: ca. 30 m
  - Sanierungsbedarf ab: in ca. 8 Jahren
  - Zustandskategorie: 2
- Die Fahrbahndecke beinhaltet Risse die bei Bedarf durch einen Fugenverguss geschlossen werden müssten.

Abbildung 44 Gesamtansicht der Kietzstraße

Abbildung 45 Graphische Darstellung eines Risses in der Fahrbahndecke

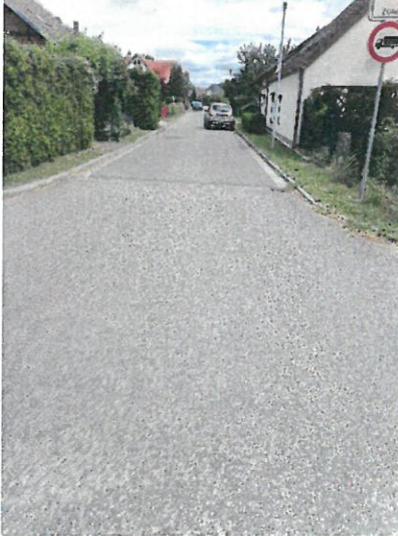
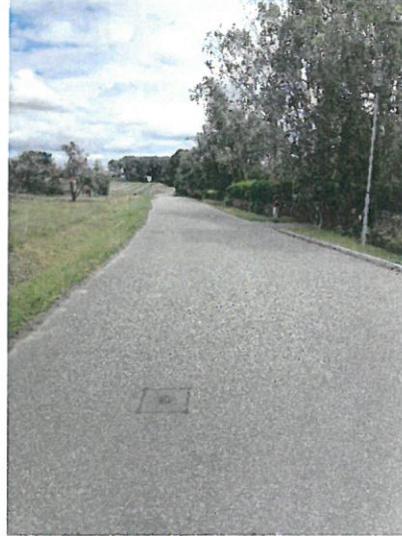
- Beschädigungen: keine
- Gesamtlänge der Rissbildung: 0 m
- Sanierungsbedarf ab: in ca.8 Jahren
- Zustandskategorie: 1

Abbildung 46 Gesamtansicht Feldstraße

Abbildung 47 Gesamtansicht Nr. 2

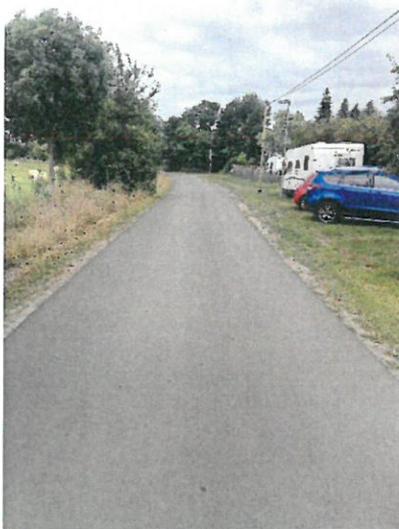
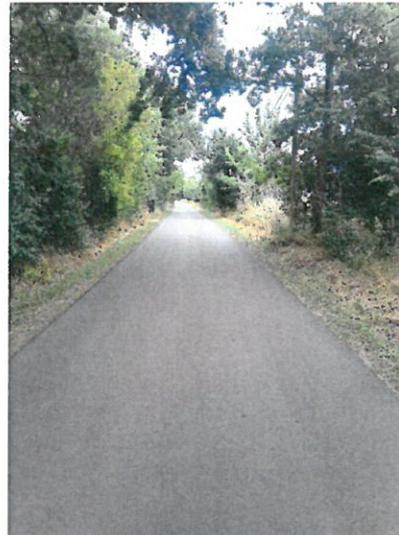
- Beschädigungen: keine
- Sanierungsbedarf ab: in ca.8 Jahren
- Zustandskategorie: 2

Die Deckschicht wurde in der Rügener Straße im Jahr 2019 erneuert.

Abbildung 48 Gesamtansicht Rügener Straße

Abbildung 49 Gesamtansicht Nr. 2

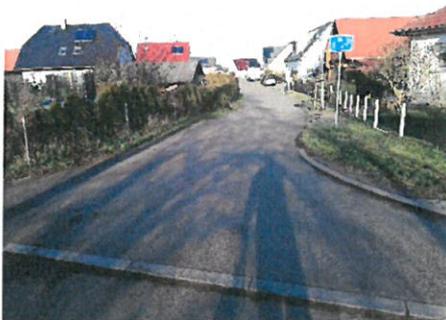
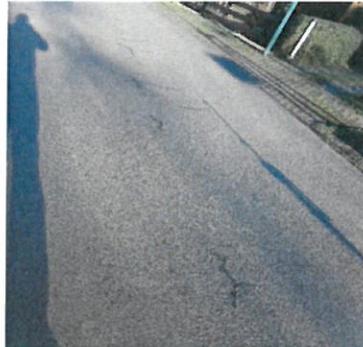
- Beschädigungen: Querrisse und Längsrisse entlang der Fahrbahn
- Gesamtlänge der Rissbildung: ca. 15 m
- Sanierungsbedarf ab: in ca. 6 Jahren
- Zustandskategorie: 3

Die Fahrbahn besteht aus einer asphaltierten Fahrbahnoberfläche. Die Fahrbahndecke beinhaltet Risse die bei Bedarf durch einen Fugenverguss geschlossen werden müssten.

Abbildung 50 Gesamtansicht des Markauer Weges

Abbildung 51 Graphische Darstellung der Rissbildung

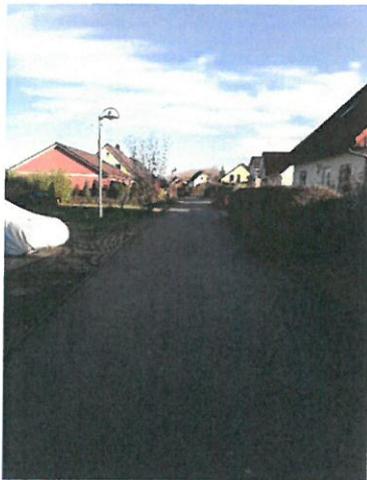
- Beschädigungen: Querrisse und Längsrisse entlang der Fahrbahn
- Gesamtlänge der Rissbildung: ca. 26 m
- Sanierungsbedarf ab: in ca.6 Jahren
- Zustandskategorie: 3

Die Fahrbahn besteht aus einer asphaltierten Fahrbahnoberfläche. Die Fahrbahndecke beinhaltet Risse die bei Bedarf durch einen Fugenverguss geschlossen werden müssten.

Abbildung 52 Gesamtansicht des Pappelhains

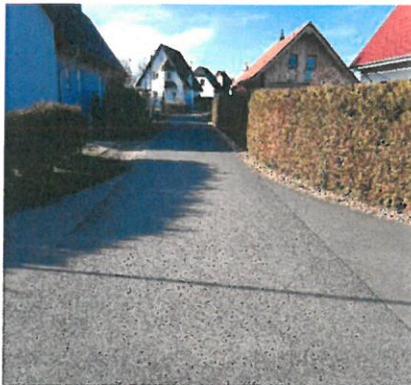
- Beschädigungen: Querrisse und Längsrisse entlang der Fahrbahn
- Gesamtlänge der Rissbildung: ca. 15 m
- Sanierungsbedarf ab: in ca.6 Jahren
- Zustandskategorie: 3

Die Fahrbahn besteht aus einer asphaltierten Fahrbahnoberfläche. Die Fahrbahndecke beinhaltet Risse die bei Bedarf durch einen Fugenverguss geschlossen werden müssten.

Abbildung 54 Gesamtansicht Am Wiesengrund

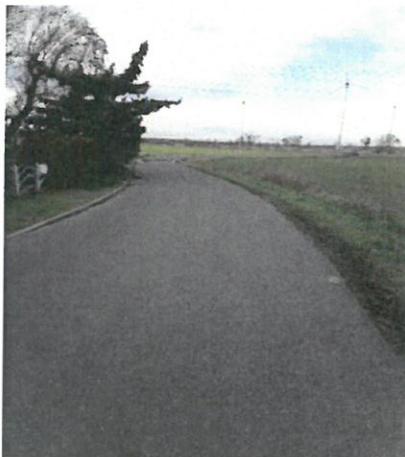
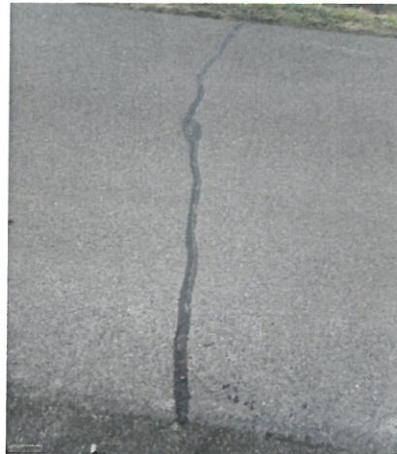
- Beschädigungen: Querrisse und Längsrisse entlang der Fahrbahn
- Gesamtlänge der Rissbildung: ca. 68 m
- Sanierungsbedarf ab: in ca. 6 Jahren
- Zustandskategorie: 3

Die Fahrbahn besteht aus einer asphaltierten Fahrbahnoberfläche. Die Fahrbahndecke beinhaltet Risse die bei Bedarf durch einen Fugenverguss geschlossen werden müssten.

Abbildung 56 Gesamtansicht Bredower Weg

Abbildung 57 Exemplarisch Riss in der Fahrbahndecke

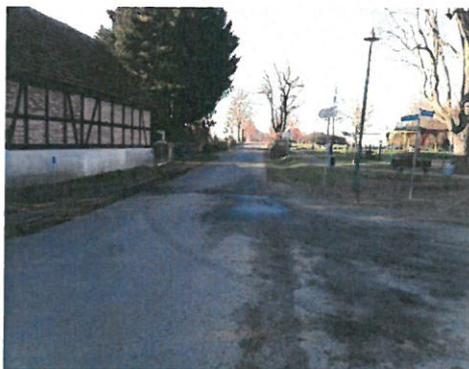
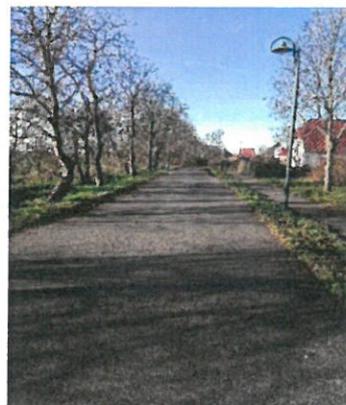
- Beschädigungen: Querrisse und Längsrisse entlang der Fahrbahn
- Gesamtlänge der Rissbildung: ca. 2 m
- Sanierungsbedarf ab: in ca. 8 Jahren
- Zustandskategorie: 2

Die Fahrbahn besteht aus einer asphaltierten Fahrbahnoberfläche. Die Fahrbahndecke beinhaltet Risse die bei Bedarf durch einen Fugenverguss geschlossen werden müssten.

Abbildung 58 Gesamtansicht Markauer Weg

Abbildung 59 Gesamtansicht Nr. 2

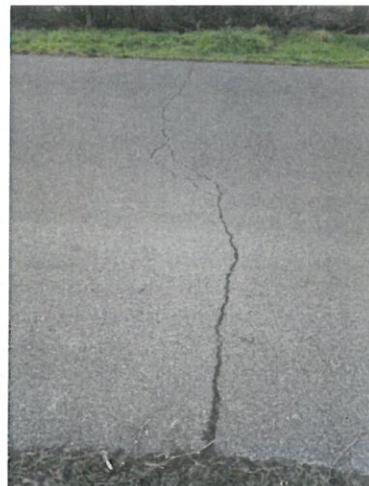
- Beschädigungen: Querrisse und Längsrisse entlang der Fahrbahn
- Gesamtlänge der Rissbildung: ca. 70 m
- Sanierungsbedarf ab: in ca.8 Jahren
- Zustandskategorie: 2

Die Fahrbahn besteht aus einer asphaltierten Fahrbahnoberfläche. Die Fahrbahndecke beinhaltet Risse die bei Bedarf durch einen Fugenverguss geschlossen werden müssten.

Abbildung 63 Graphische Darstellung der Rissbildung

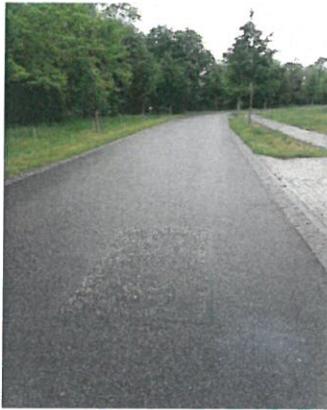
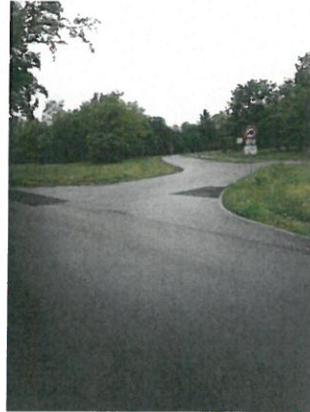
- Beschädigungen: Querrisse und Längsriss entlang der Fahrbahn
- Gesamtlänge der Rissbildung: ca. 2 m
- Sanierungsbedarf ab: in ca.8 Jahren
- Zustandskategorie: 2

Die Fahrbahn besteht aus einer asphaltierten Fahrbahnoberfläche. Die Fahrbahndecke beinhaltet Risse die bei Bedarf durch einen Fugenverguss geschlossen werden müssten.

Abbildung 64 Gesamtansicht der Straße Am Sportplatz

Abbildung 65 Darstellung Kreuzungsbereich RSA Am

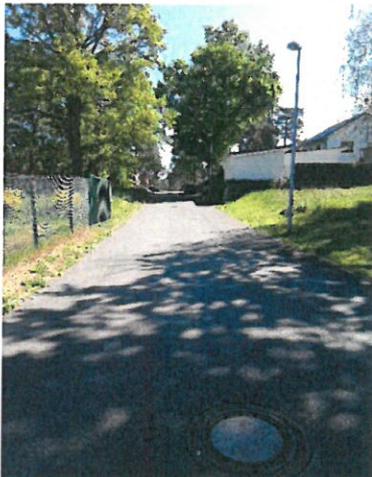
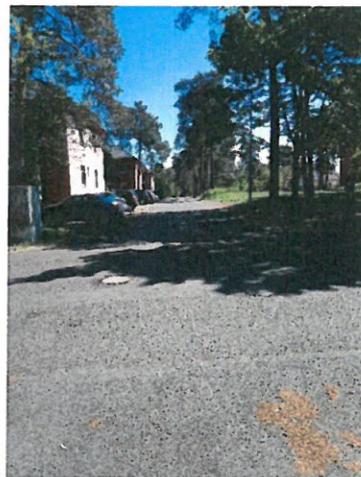
- Beschädigungen: keine
- Sanierungsbedarf ab: in ca.8 Jahren
- Zustandskategorie: 1

Die Fahrbahn besteht aus einer asphaltierten Fahrbahnoberfläche.

Abbildung 66 Gesamtansicht Amsterdamer Straße

Abbildung 67 Gesamtansicht Nr. 2

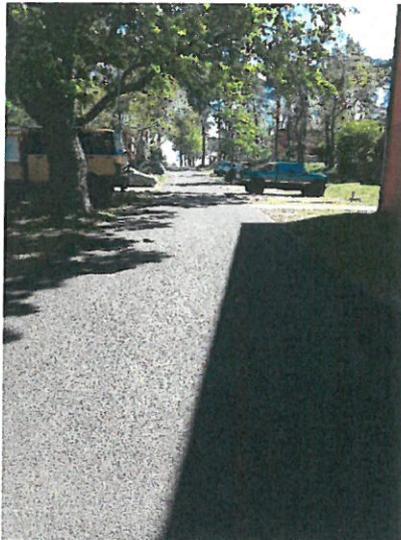
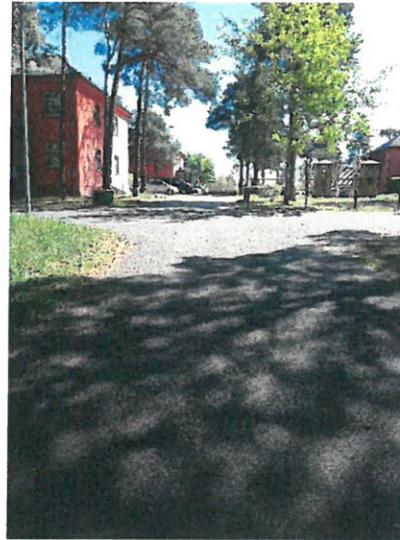
- Beschädigungen: keine
- Sanierungsbedarf ab: in ca.8 Jahren
- Zustandskategorie: 1

Abbildung 68 Gesamtansicht Antwerpener Straße

Abbildung 69 Gesamtansicht Nr. 2

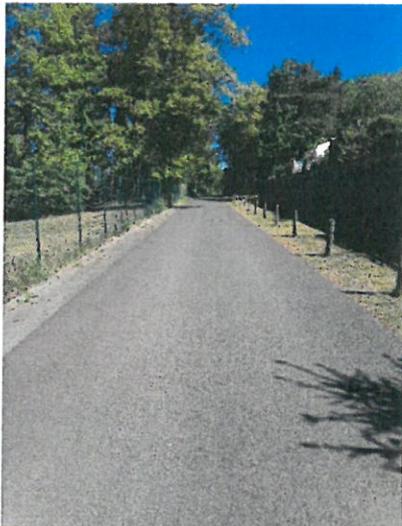
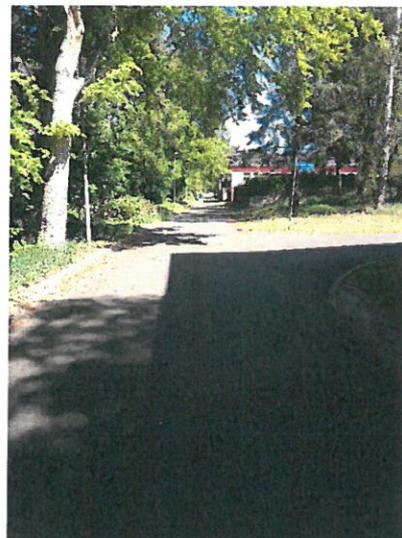
- Beschädigungen: keine
- Sanierungsbedarf ab: in ca.8 Jahren
- Zustandskategorie: 1

Abbildung 70 Gesamtansicht Athener Straße

Abbildung 71 Gesamtansicht Nr.2

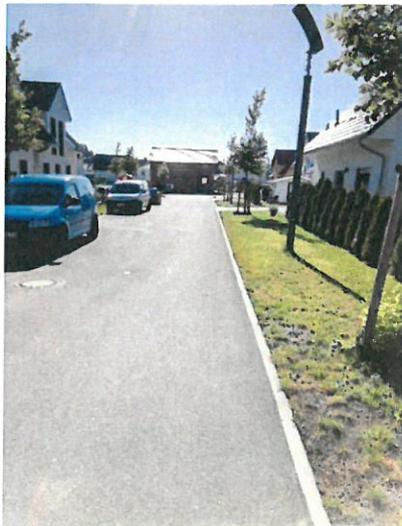
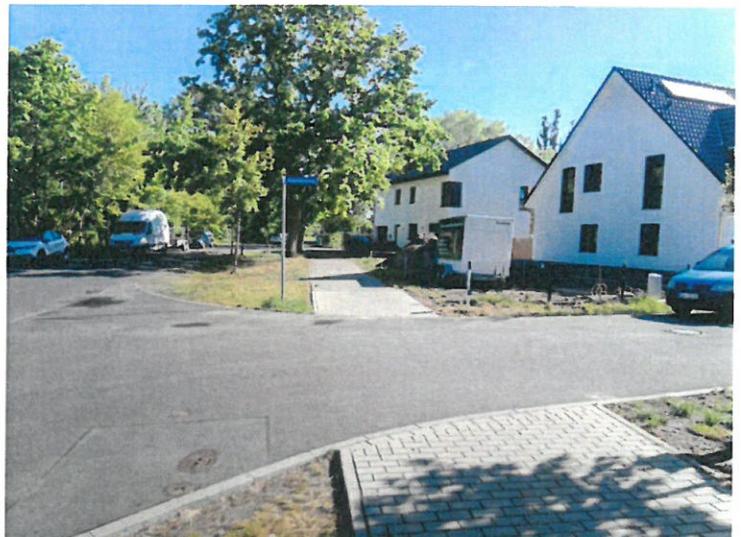
- Beschädigungen: keine
- Sanierungsbedarf ab: in ca.8 Jahren
- Zustandskategorie: 1

Abbildung 74 Gesamtansicht  
Baumfalkenweg

Abbildung 75 Kreuzungsbereich Baumfalkenweg Unter den Kiefern

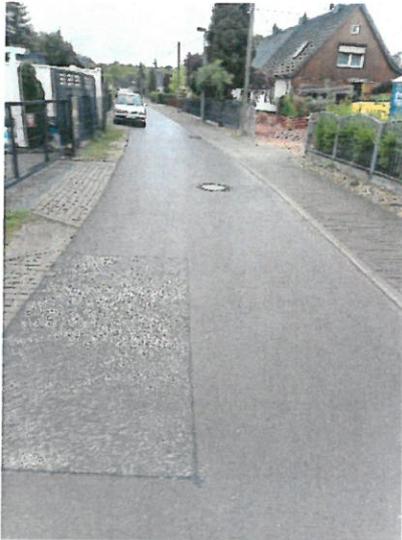
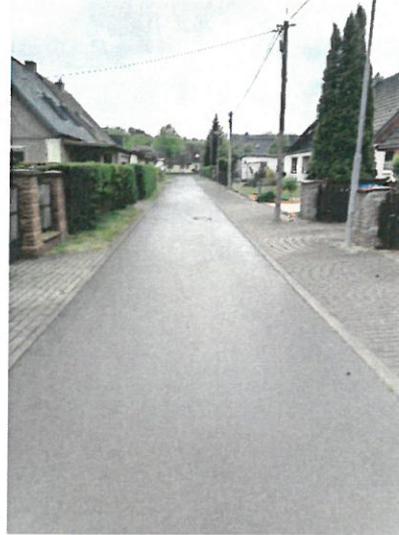
- Beschädigungen: keine Beschädigungen
- Sanierungsbedarf ab: in ca.10 Jahren
- Zustandskategorie: 1

Abbildung 76 Gesamtansicht Carl von Ossietsky Straße

Abbildung 77 Gesamtansicht Nr.2

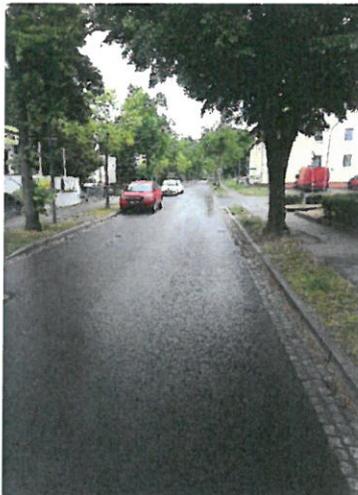
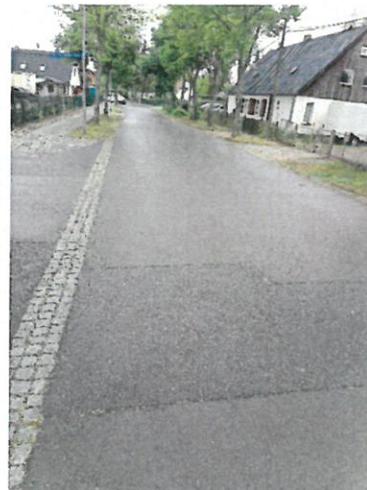
- Beschädigungen: Querrisse und Längsriss entlang der Fahrbahn
- Sanierungsbedarf ab: in ca.6 Jahren
- Zustandskategorie: 2

Abbildung 82 Gesamtansicht Ernst Walter Weg

Abbildung 83 Gesamtansicht Nr.2

Die Fahrbahn besteht aus einer asphaltierten Fahrbahnoberfläche. Die Fahrbahndecke vereinzelt Risse, die bei Bedarf durch einen Fugenverguss geschlossen werden müssten.

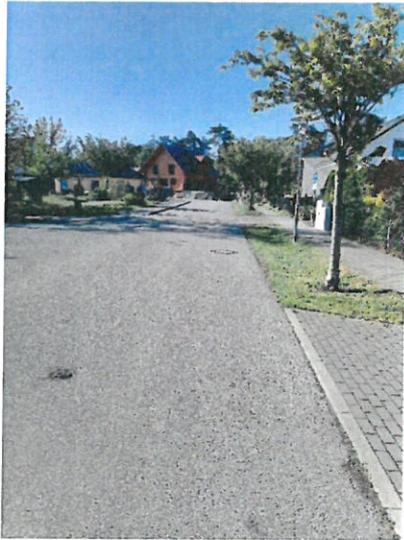
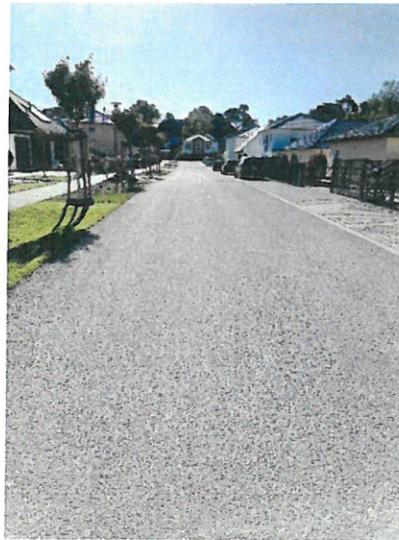
- Beschädigungen: keine Beschädigungen
- Sanierungsbedarf ab: in ca.8 Jahren
- Zustandskategorie: 1

Abbildung 84 Gesamtansicht Ginsterweg

Abbildung 85 Gesamtansicht Nr. 2

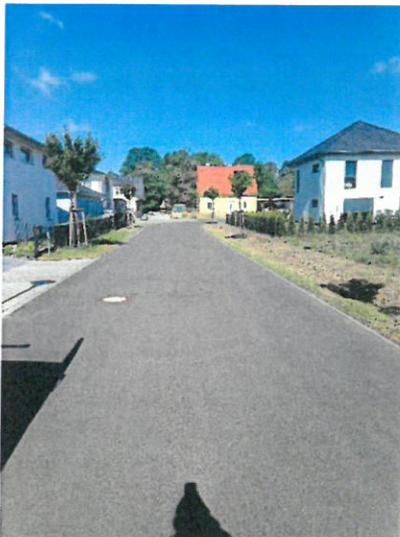
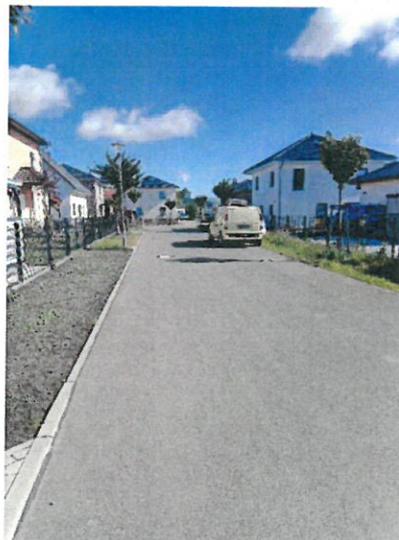
- Beschädigungen: keine Beschädigungen
- Sanierungsbedarf ab: in ca.10 Jahren
- Zustandskategorie: 1

Abbildung 86 Gesamtansicht  
Glockenheidering

Abbildung 87 Gesamtansicht Nr. 2

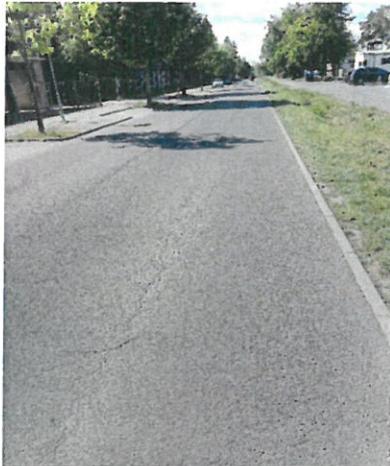
- Beschädigungen: Querrisse und Längsrisse entlang der Fahrbahn
- Gesamtlänge der Rissbildung: ca. 360 m
- Sanierungsbedarf ab: in ca.3 Jahren
- Zustandskategorie: 4

Abbildung 88 Gesamtansicht  
Hauptstraße mit Rissbildung

Die Fahrbahn besteht aus einer asphaltierten Fahrbahnoberfläche. Die Fahrbahndecke beinhaltet Risse die bei Bedarf durch einen Fugenverguss geschlossen werden müssten.

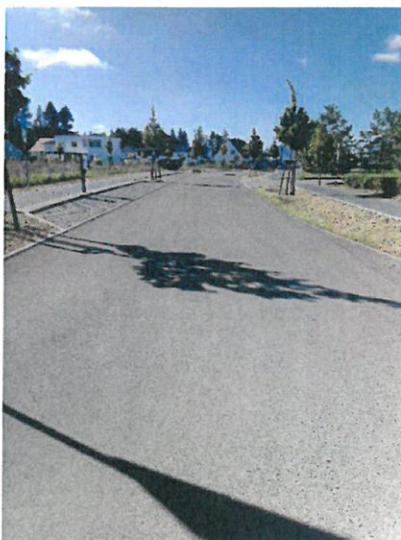
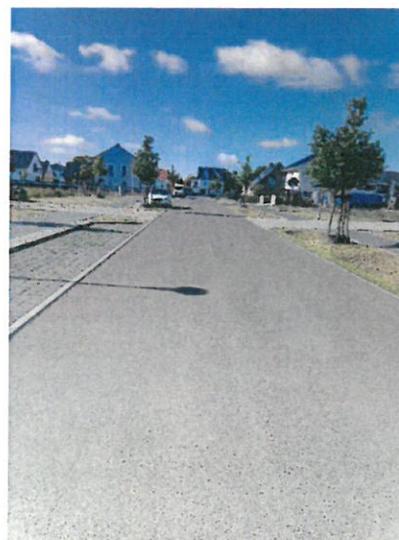
- Beschädigungen: keine Beschädigungen
- Sanierungsbedarf ab: in ca.10 Jahren
- Zustandskategorie: 1

Abbildung 90 Gesamtansicht  
Heidelerchenallee

Abbildung 91 Gesamtansicht Nr. 2

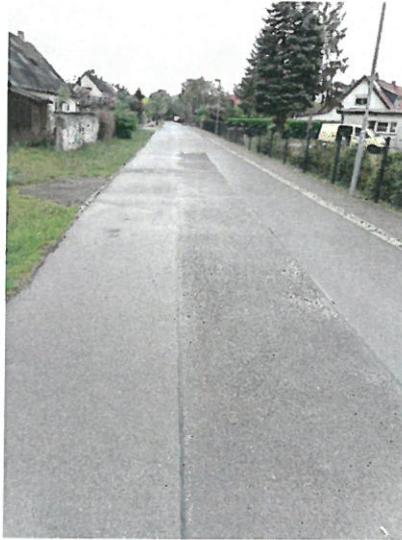
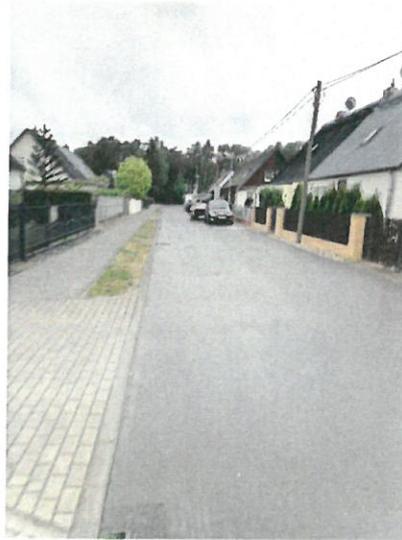
- Beschädigungen: keine Beschädigungen
- Sanierungsbedarf ab: in ca.8 Jahren
- Zustandskategorie: 2

Abbildung 92 Gesamtansicht Herman  
Stickelmann Straße

Abbildung 93 Gesamtansicht Nr. 2

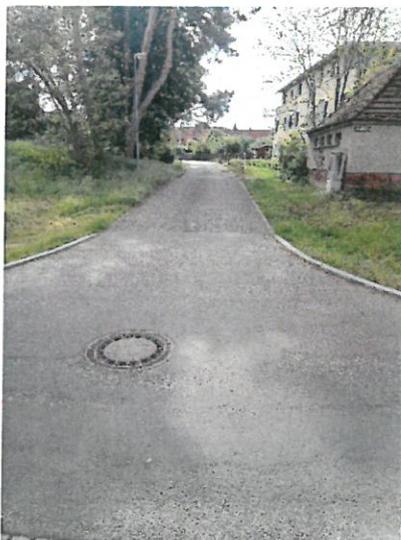
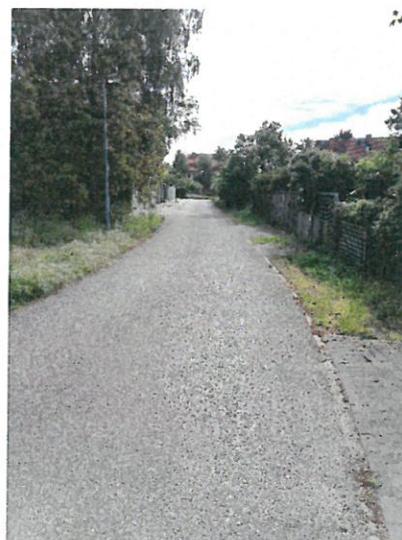
- Beschädigungen: keine Beschädigungen
- Sanierungsbedarf ab: in ca.5 Jahren
- Zustandskategorie: 3

Abbildung 94 Gesamtansicht Kiefernweg

Abbildung 95 Gesamtansicht Nr. 2

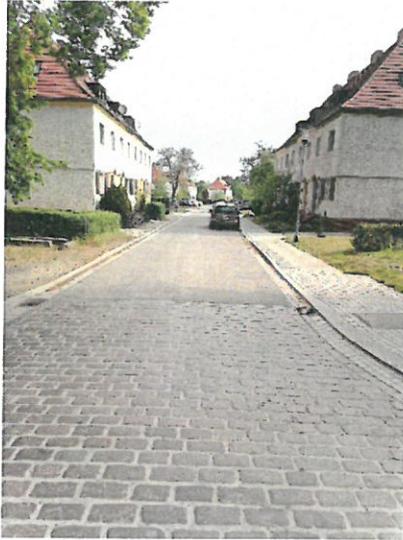
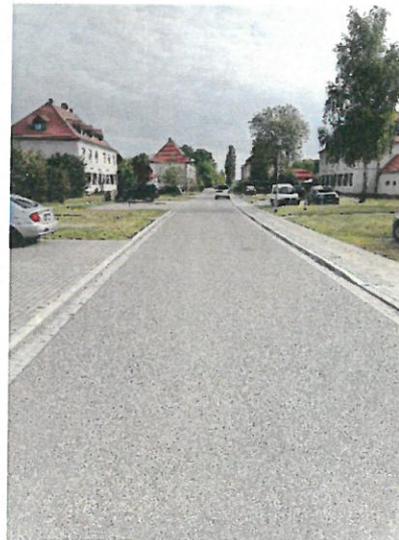
- Beschädigungen: keine Beschädigungen
- Sanierungsbedarf ab: in ca.8 Jahren
- Zustandskategorie: 1

Die Fahrbahn besteht aus einer asphaltierten Fahrbahnoberfläche die in einen unbefestigten Bereich endet.

Abbildung 96 Gesamtansicht Lindenstraße

Abbildung 97 Gesamtansicht Nr.2

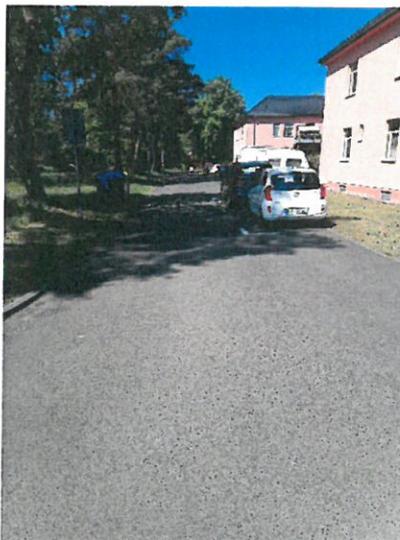
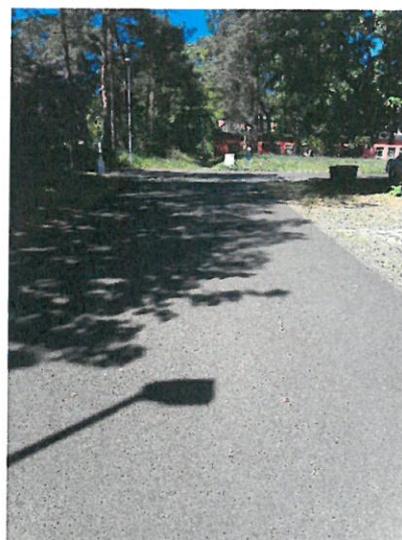
- Beschädigungen: keine Beschädigungen
- Sanierungsbedarf ab: in ca.8 Jahren
- Zustandskategorie: 1

Abbildung 98 Gesamtansicht Londoner Straße

Abbildung 99 Gesamtansicht Nr. 2

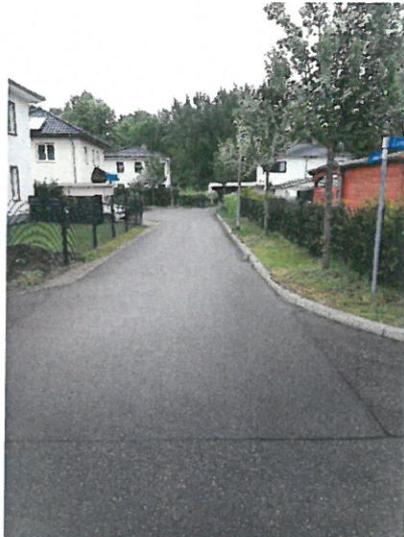
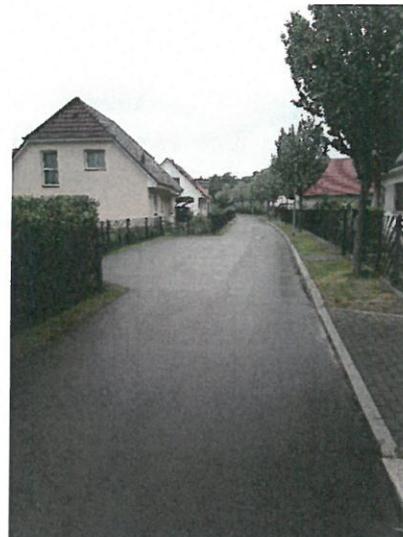
- Beschädigungen: keine Beschädigungen
- Sanierungsbedarf ab: in ca.10 Jahren
- Zustandskategorie: 1

Abbildung 100 Gesamtansicht  
Lützowstraße

Abbildung 101 Gesamtansicht Nr. 2

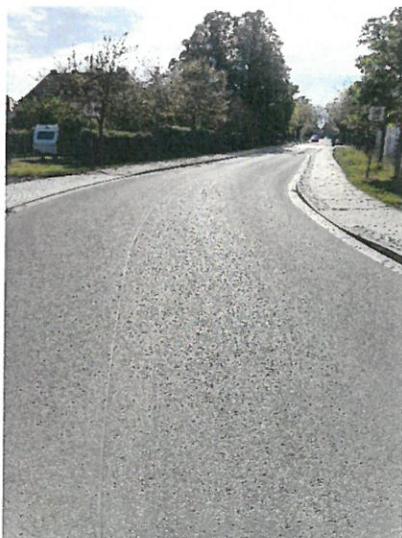
- Beschädigungen: Querrisse und Längsrisse entlang der Fahrbahn
- Gesamtlänge der Rissbildung: ca. 12 m Beginn Schlaglochbildung auf 21 m<sup>2</sup>
- Sanierungsbedarf ab: in ca.4 Jahren
- Zustandskategorie: 3

Abbildung 102 Gesamtansicht  
Maulbeerallee

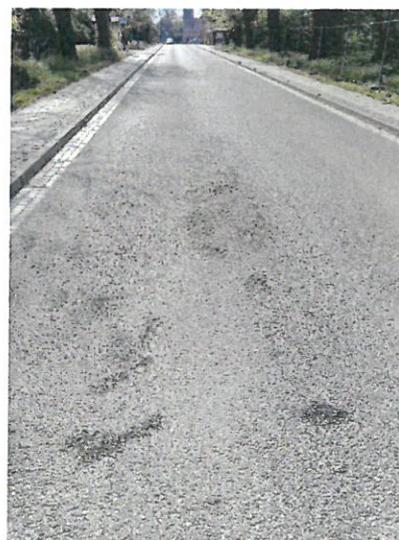
Abbildung 103 entstehende Schlaglöcher

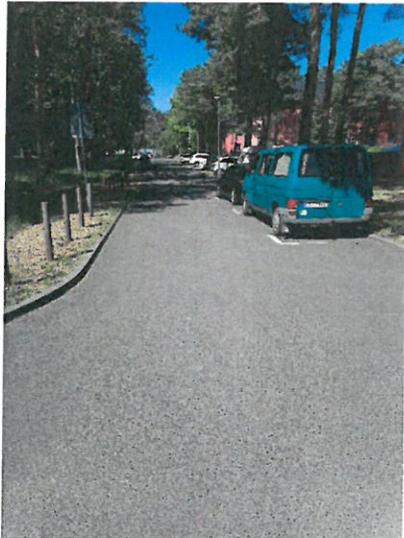
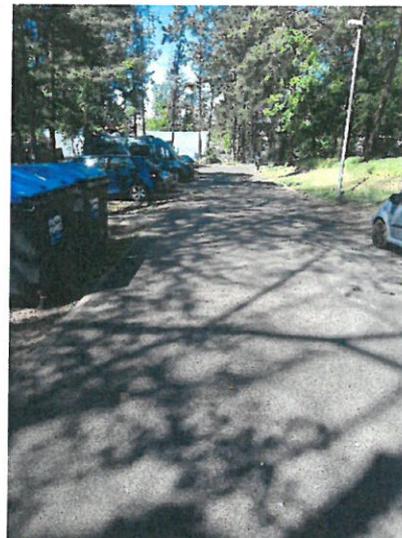
- Beschädigungen: keine Beschädigungen
- Sanierungsbedarf ab: in ca.7 Jahren
- Zustandskategorie: 2

Abbildung 104 Gesamtansicht Pariser Straße

Abbildung 105 Gesamtansicht Nr. 2

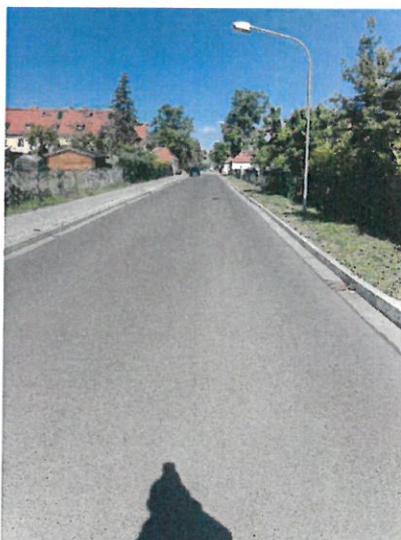
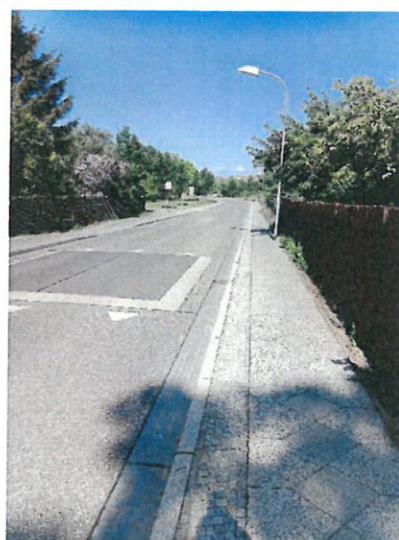
- Beschädigungen: keine Beschädigungen
- Sanierungsbedarf ab: in ca.6 Jahren
- Zustandskategorie: 2

Abbildung 106 Gesamtansicht Puschkinstraße

Abbildung 107 Gesamtansicht mit Pflasterkissen

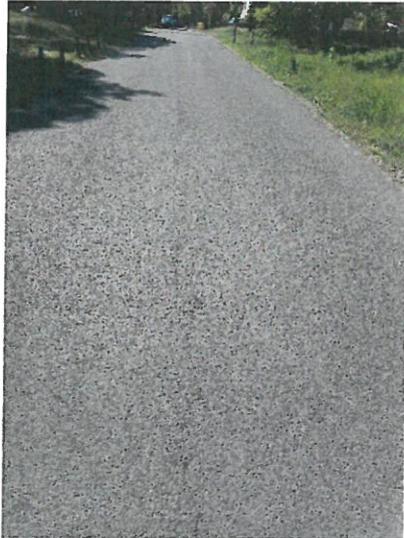
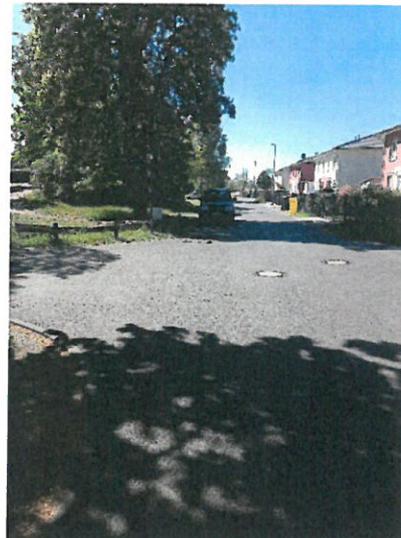
- Beschädigungen: keine Beschädigungen
- Sanierungsbedarf ab: in ca.7 Jahren
- Zustandskategorie: 2

Abbildung 108 Gesamtansicht  
Radelandberg

Abbildung 109 Gesamtansicht Nr. 2

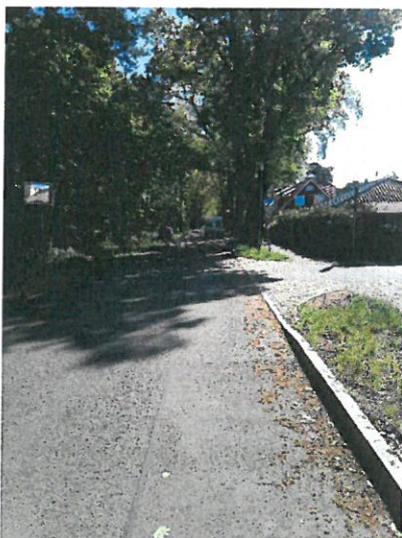
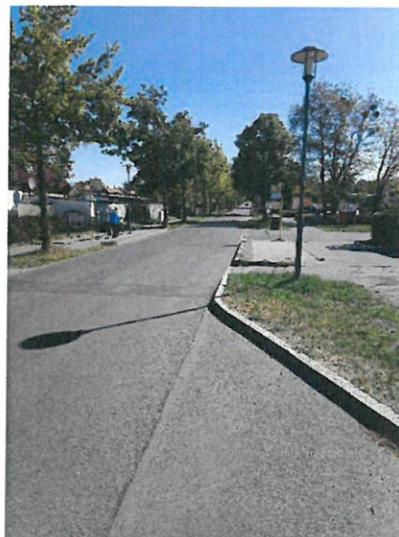
- Beschädigungen: Querrisse und Längsrisse entlang der Fahrbahn
- Gesamtlänge der Rissbildung: ca. 90 m
- Sanierungsbedarf ab: in ca.4 Jahren
- Zustandskategorie: 4

Abbildung 110 Gesamtansicht Rosa  
Luxemburg Allee

Abbildung 111 Gesamtansicht Nr. 2

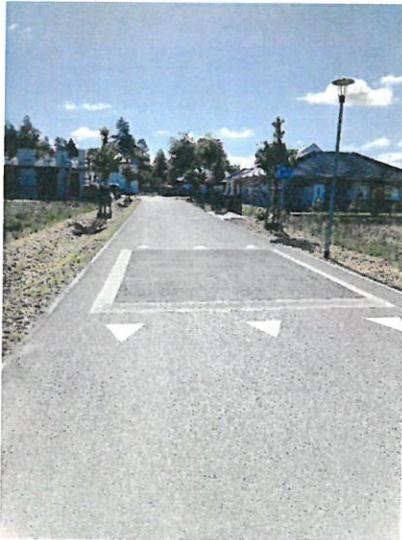
- Beschädigungen: keine Beschädigungen
- Sanierungsbedarf ab: in ca.8 Jahren
- Zustandskategorie: 1

Abbildung 112 Gesamtansicht  
Schneeheidering

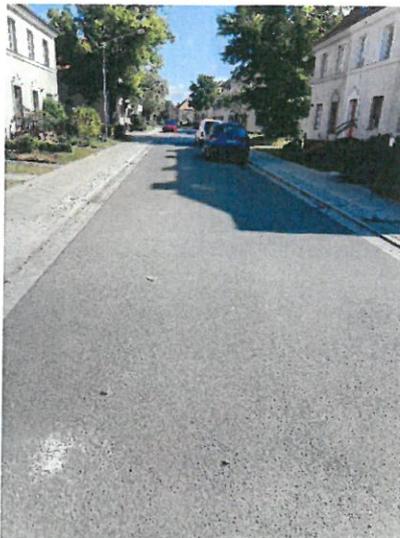
Abbildung 114 Gesamtansicht Schulstraße

- Beschädigungen: Beschädigungen im Gehwegbereich
- Sanierungsbedarf ab: in ca.7 Jahren
- Zustandskategorie: 2

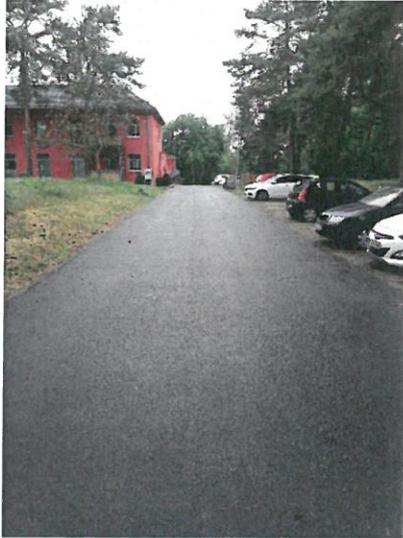
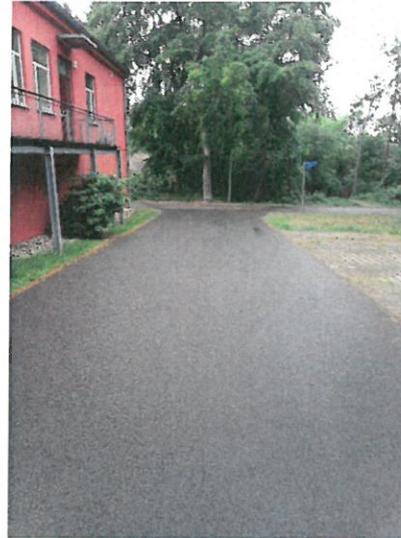
Abbildung 116 Gesamtansicht St. Louiser Straße

- Beschädigungen: keine Beschädigungen
- Sanierungsbedarf ab: in ca.8 Jahren
- Zustandskategorie: 1

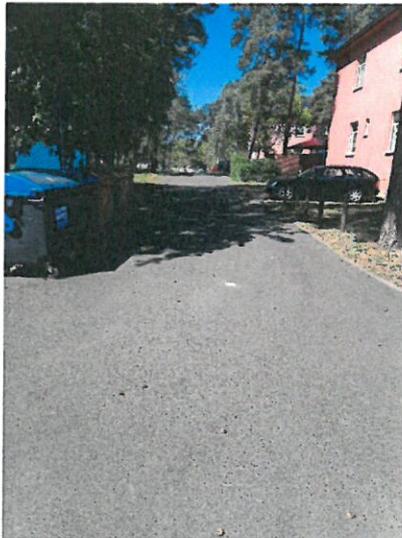
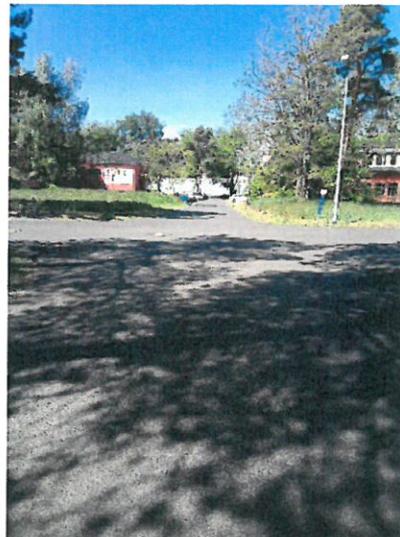
Abbildung 118 Gesamtansicht Stockholmer Straße

- Beschädigungen: keine Beschädigungen
- Sanierungsbedarf ab: in ca.8 Jahren
- Zustandskategorie: 1

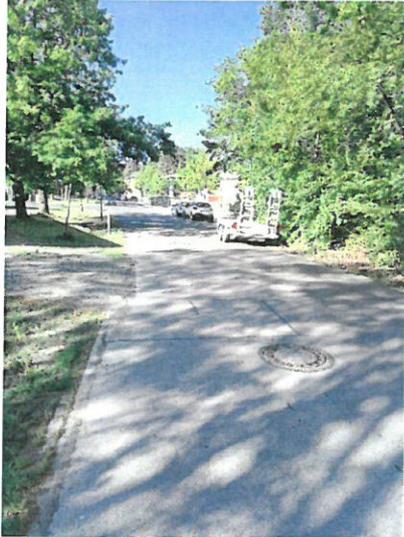
Abbildung 120 Gesamtansicht Unter den Kiefern

- Beschädigungen: keine Beschädigungen
- Gesamtlänge der Rissbildung: ca. 20 m
- Sanierungsbedarf ab: in ca.6 Jahren
- Zustandskategorie: 2

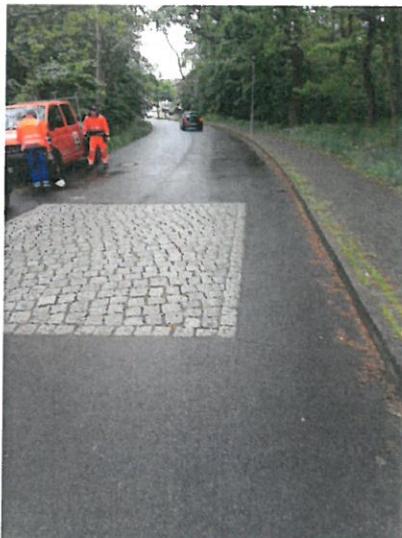
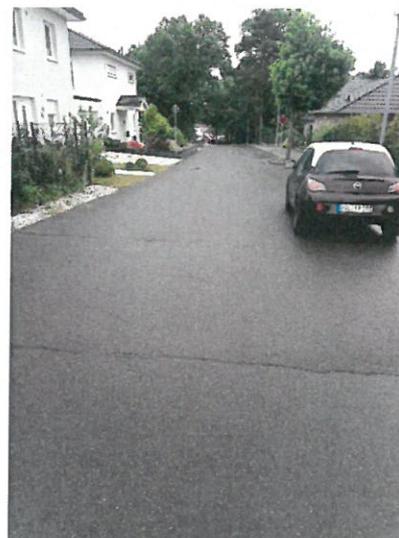
- Beschädigungen: keine Beschädigungen
- Sanierungsbedarf ab: in ca.7 Jahren
- Zustandskategorie: 2

Abbildung 122 Gesamtansicht Zum Hakenberg mit Pflasterkissen

Abbildung 123 Gesamtansicht mit Fugenbild

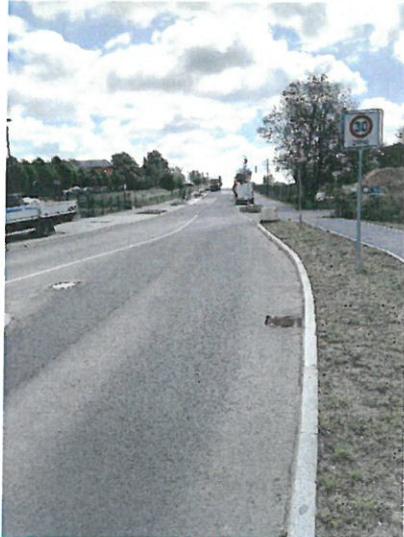
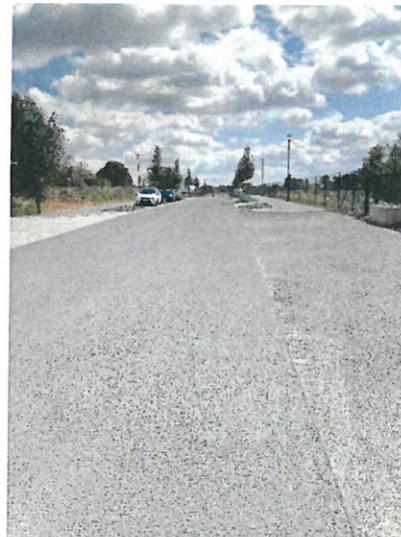
Abbildung 124 Gesamtansicht Zum Olympischen Dorf

- Beschädigungen: keine Beschädigungen
- Sanierungsbedarf ab: in ca.10 Jahren
- Zustandskategorie: 1

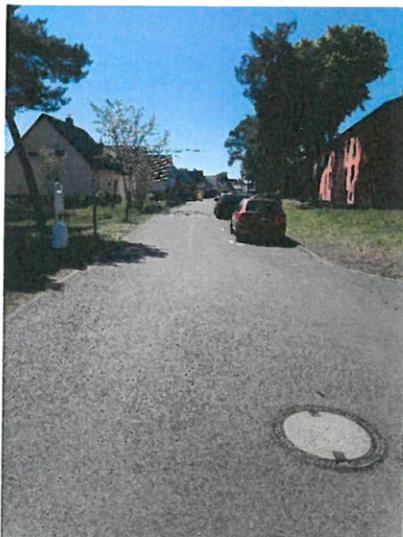
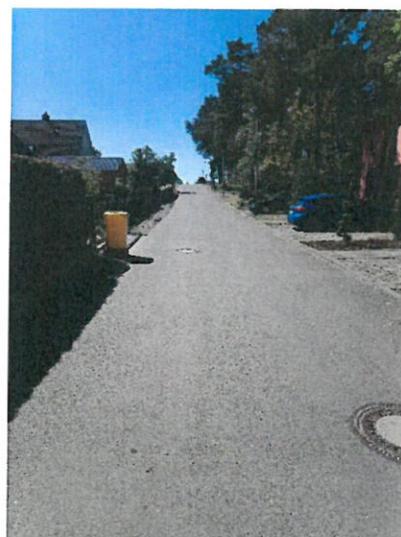
Abbildung 126 Gesamtansicht Zum Wasserwerk

- Beschädigungen: keine Beschädigungen
- Sanierungsbedarf ab: in ca.7 Jahren
- Zustandskategorie: 2

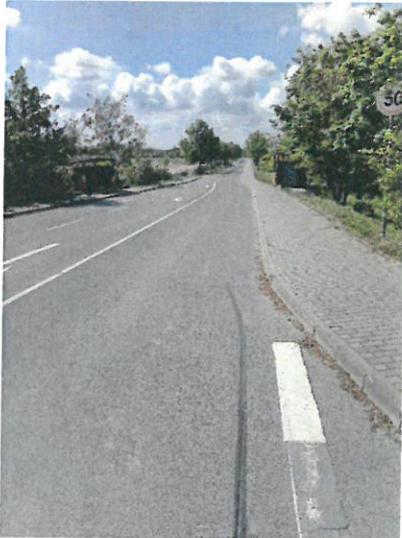
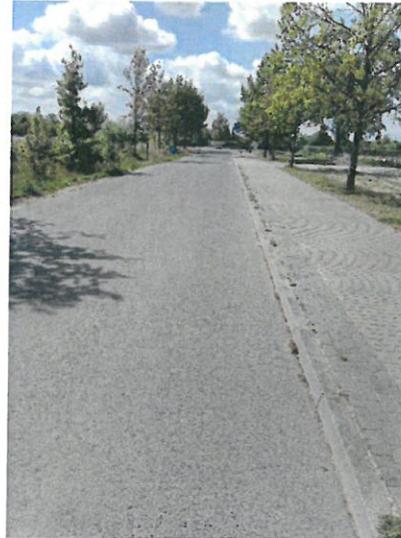
Abbildung 128 Gesamtansicht Zur Döberitzer Heide

- Beschädigungen: keine Beschädigungen
- Sanierungsbedarf ab: in ca.7 Jahren
- Zustandskategorie: 2
