# STRAßENSANIERUNGSKONZEPT

Gemeinde Wustermark

Exposee

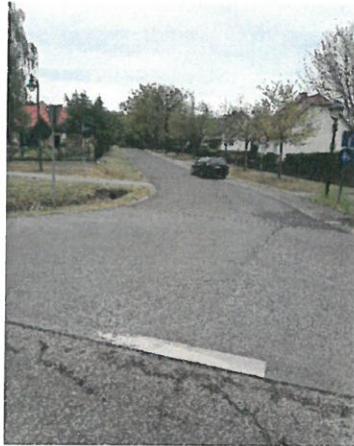
Abbildung 130 Gesamtansicht August Bebel Straße

- Beschädigungen: Querrisse und Längsrisse entlang der Fahrbahn
- Gesamtlänge der Rissbildung: ca. 43 m
- Sanierungsbedarf ab: in ca.6 Jahren
- Zustandskategorie: 2

Die Fahrbahn besteht aus einer asphaltierten Fahrbahnoberfläche. Die Fahrbahndecke beinhaltet Risse die bei Bedarf durch einen Fugenverguss geschlossen werden müssten.

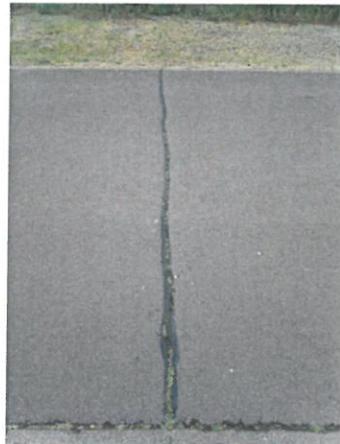
Abbildung 131 graphische Darstellung der Rissbildung in der Fahrbahndecke

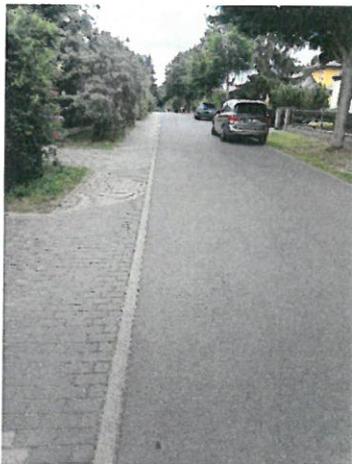
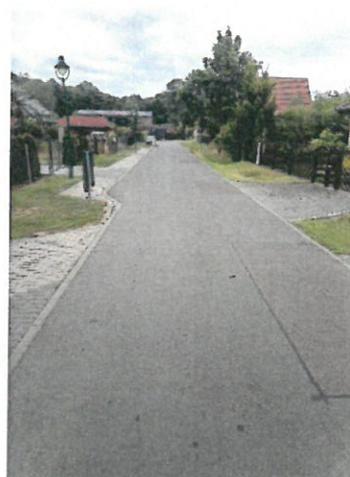
Abbildung 132 Gesamtansicht Am Elsbusch

- Beschädigungen: keine
- Gesamtlänge der Rissbildung: 0 m
- Sanierungsbedarf ab: in ca.7 Jahren
- Zustandskategorie: 2

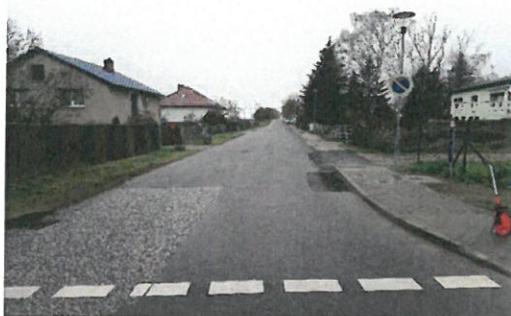
Abbildung 134 Gesamtansicht Sonnenallee

- Beschädigungen: Querrisse und Längsrisse entlang der Fahrbahn
- Gesamtlänge der Rissbildung: ca. 15 m
- Sanierungsbedarf ab: in ca.6 Jahren
- Zustandskategorie: 2

Die Fahrbahn besteht aus einer asphaltierten Fahrbahnoberfläche. Die Fahrbahndecke beinhaltet Risse die bei Bedarf durch einen Fugenverguss geschlossen werden müssten.

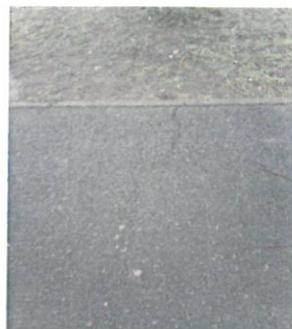
Abbildung 135 graphische Darstellung der Rissbildung

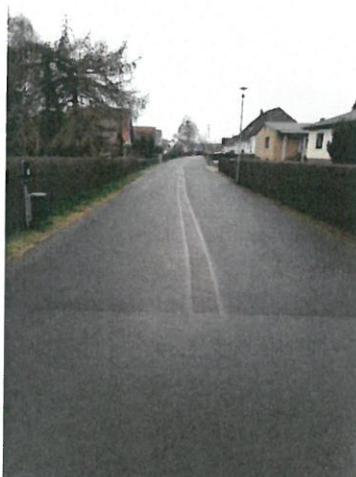
Abbildung 136 Gesamtansicht Am Igelpfuhl

- Beschädigungen: Querrisse und Längsrisse entlang der Fahrbahn
- Gesamtlänge der Rissbildung: ca. 6 m
- Sanierungsbedarf ab: in ca.6 Jahren
- Zustandskategorie: 2

Die Fahrbahn besteht aus einer asphaltierten Fahrbahnoberfläche. Die Fahrbahndecke beinhaltet Risse die bei Bedarf durch einen Fugenverguss geschlossen werden müssten.

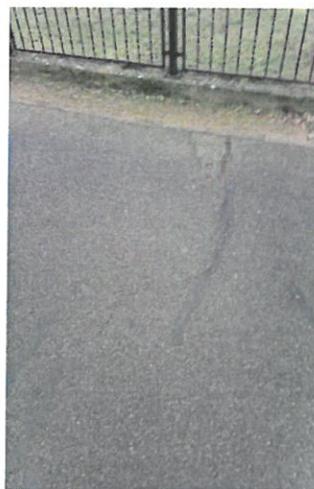
Abbildung 137 graphische Darstellung der Rissbildung

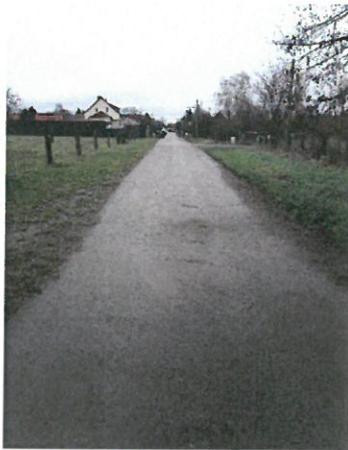
Abbildung 138 Gesamtansicht Knoblauchweg

- Beschädigungen: Querrisse und Längsrisse entlang der Fahrbahn
- Gesamtlänge der Rissbildung: ca. 8 m
- Sanierungsbedarf ab: in ca. 8 Jahren
- Zustandskategorie: 2

Die Fahrbahn besteht aus einer asphaltierten Fahrbahnoberfläche. Die Fahrbahndecke beinhaltet Risse die bei Bedarf durch einen Fugenverguss geschlossen werden müssten.

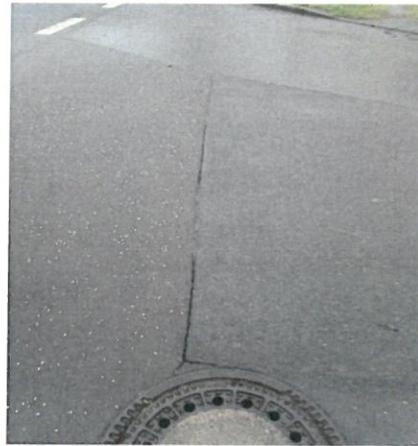
Abbildung 139 Graphische Darstellung eines Risses in der Fahrbahndecke

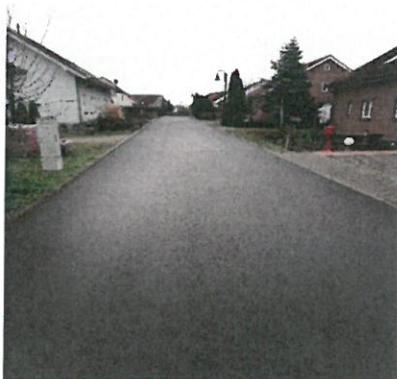
Abbildung 140 Gesamtansicht Rosenweg

- Beschädigungen: Querrisse und Längsrisse entlang der Fahrbahn
- Gesamtlänge der Rissbildung: ca. 38 m
- Sanierungsbedarf ab: in ca. 8 Jahren
- Zustandskategorie: 2

Die Fahrbahn besteht aus einer asphaltierten Fahrbahnoberfläche. Die Fahrbahndecke beinhaltet Risse die bei Bedarf durch einen Fugenverguss geschlossen werden müssten.

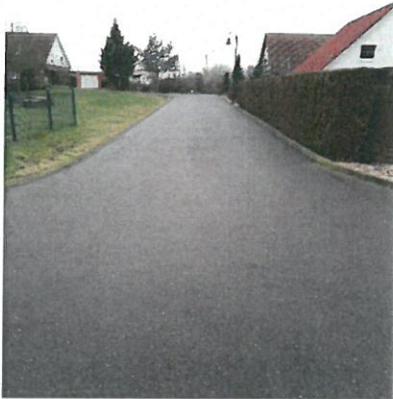
Abbildung 142 Gesamtansicht Tulpenweg

- Beschädigungen: Querrisse und Längsrisse entlang der Fahrbahn
- Gesamtlänge der Rissbildung: ca. 8 m
- Sanierungsbedarf ab: in ca.8 Jahren
- Zustandskategorie: 2

Die Fahrbahn besteht aus einer asphaltierten Fahrbahnoberfläche. Die Fahrbahndecke beinhaltet Risse die bei Bedarf durch einen Fugenverguss geschlossen werden müssten.

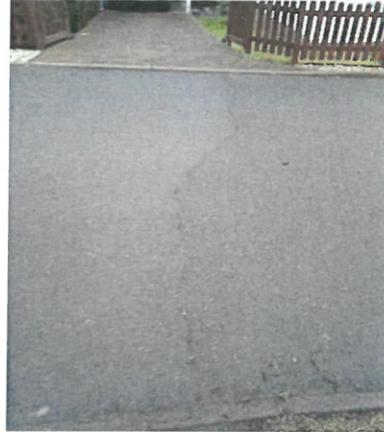
Abbildung 143 Graphische Darstellung eines Risses
