STRAßENSANIERUNGSKONZEPT

Gemeinde Wustermark

Exposee

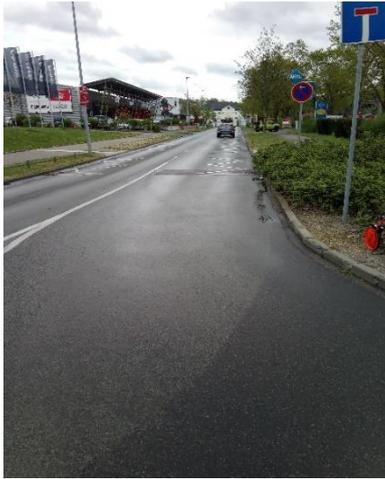
Abbildung 2 Gesamtansicht des Alten Spandauer Weges

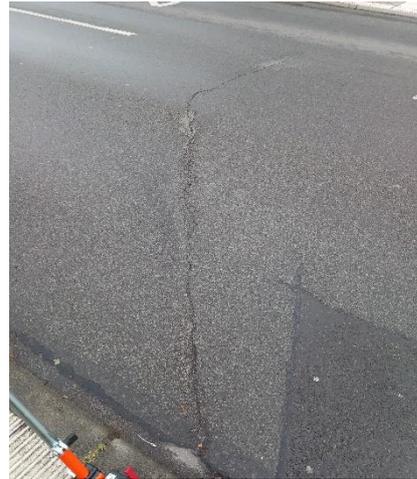
- Beschädigungen: Querrisse und Längsrisse entlang der Fahrbahn
- Gesamtlänge der Rissbildung: ca. 8 m
- Sanierungsbedarf ab: in ca. 4 Jahren
- Zustandskategorie: 3

Abbildung 3 graphische Darstellung eines Risses in der Fahrbahndecke

Die Fahrbahndecke beinhaltet einzelne Risse die bei Bedarf durch einen Fugenverguss geschlossen werden müsste. Einzig eine Absenkung auf östlicher Seite des Havelkanals muss kurzfristig beseitigt werden.

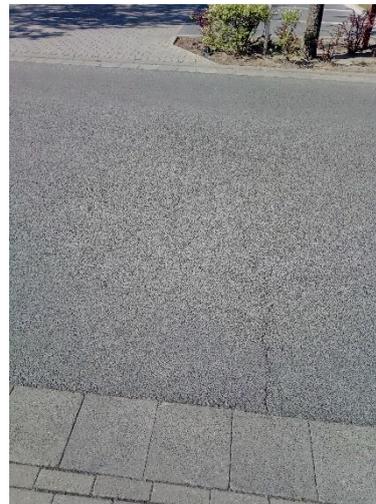
Abbildung 5 Rissbildung in der Fahrbahndecke

Die Fahrbahndecke beinhaltet einzelne Risse die bei Bedarf durch einen Fugenverguss geschlossen werden müsste.

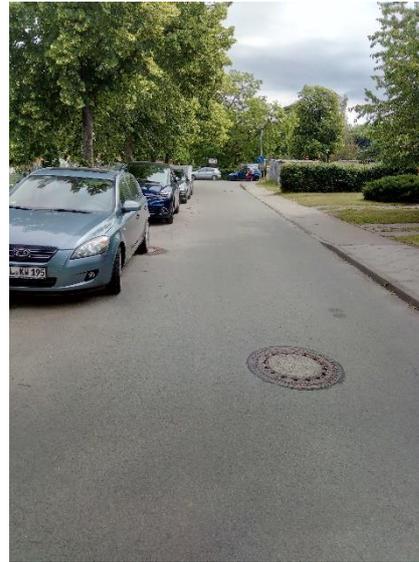
Abbildung 7 Gesamtansicht Nr. 2

- Beschädigungen: Querrisse und Längsrisse entlang der Fahrbahn
- Gesamtlänge der Rissbildung: ca. 1 m
- Sanierungsbedarf ab: in ca. 7 Jahren
- Zustandskategorie: 2

Die Fahrbahndecke beinhaltet einzelne Risse die bei Bedarf durch einen Fugenverguss geschlossen werden müsste. Einzig eine Absenkung auf östlicher Seite des Havelkanals muss kurzfristig beseitigt werden.

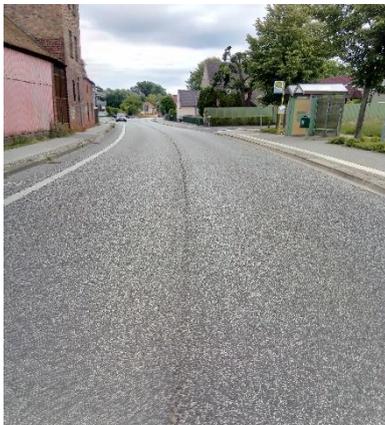
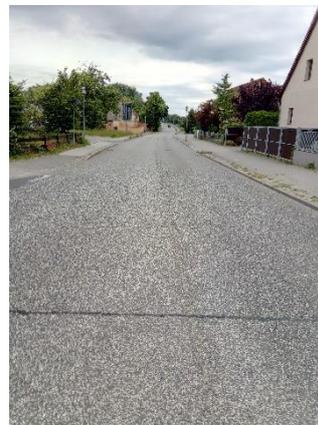
- Beschädigungen: Längsrisse entlang der Fahrbahn
- Gesamtlänge der Rissbildung: ca. 300 m
- Sanierungsbedarf ab: in ca. 5 Jahren
- Zustandskategorie: 3

Abbildung 8 Gesamtansicht der Berliner Straße

Abbildung 9 Gesamtansicht der Berliner Straße

Die Fahrbahndecke beinhaltet einzelne Risse die bei Bedarf durch einen Fugenverguss geschlossen werden müsste.

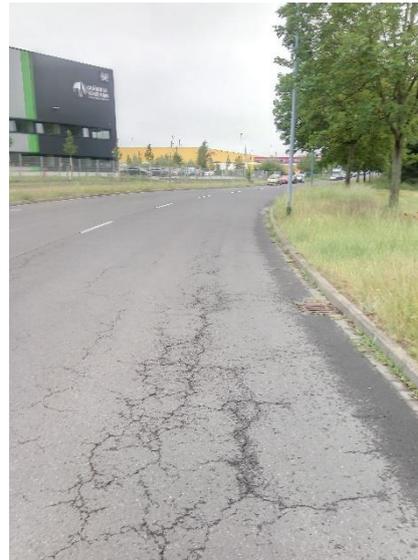
- Beschädigungen: Quer- und Längsrisse entlang der Fahrbahn
- Gesamtlänge der Rissbildung: ca. 20 m und Netzzrisse in der Fahrbahndecke
- Sanierungsbedarf ab: in ca. 3 Jahren
- Zustandskategorie: 4

Abbildung 11 Gesamtansicht mit Netzzrisen

Die Fahrbahndecke beinhaltet einzelne Risse die bei Bedarf durch einen Fugenverguss geschlossen werden müsste. Wenn die Verschleißschicht aufgebraucht ist sieht die Planung einen grundhaften Ausbau analog zur Rostocker Straße vor.

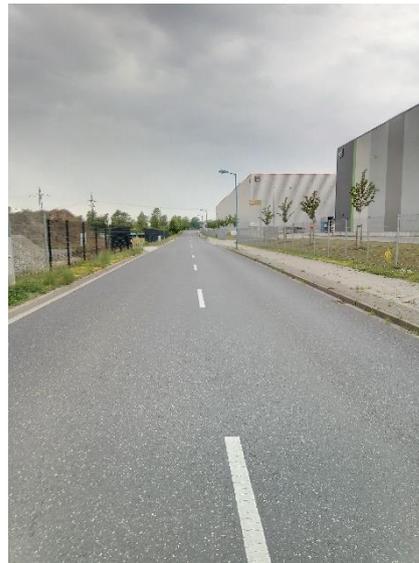
Abbildung 15 Gesamtansicht Nr. 2

- Beschädigungen: Quer- und Längsrisse entlang der Fahrbahn
- Gesamtlänge der Rissbildung: ca. 20 m
- Sanierungsbedarf ab: in ca. 6 Jahren
- Zustandskategorie: 3

Die Fahrbahndecke beinhaltet einzelne Risse die bei Bedarf durch einen Fugenverguss geschlossen werden müsste. Wenn die Verschleißschicht aufgebraucht ist sieht die Planung einen grundhaften Ausbau analog zur Rostocker Straße vor.

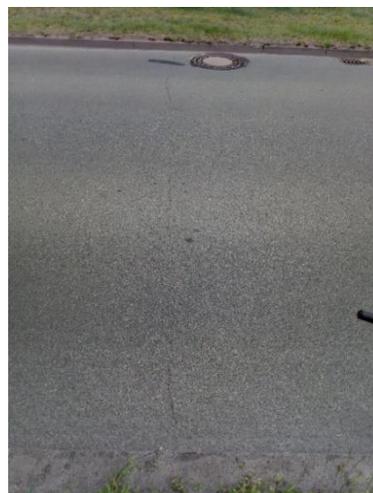
- Beschädigungen: Quer- und Längsrisse entlang der Fahrbahn
- Gesamtlänge der Rissbildung: ca. 50 m
- Sanierungsbedarf ab: in ca. 6 Jahren
- Zustandskategorie: 2

Abbildung 17 Darstellung eines Risses in der Fahrbahndecke

Die Fahrbahndecke beinhaltet einzelne Risse die bei Bedarf durch einen Fugenverguss geschlossen werden müsste.

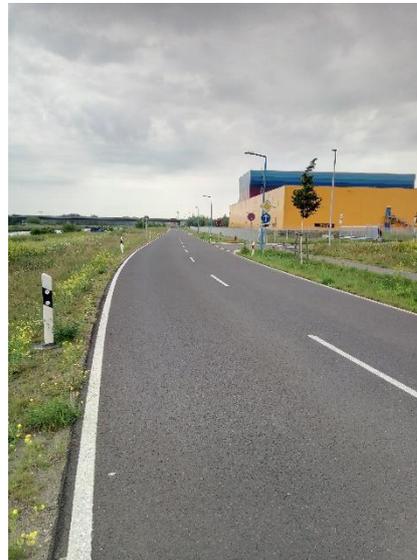
Abbildung 19 Gesamtansicht Nr. 2

- Beschädigungen: Quer- und Längsriss entlang der Fahrbahn
- Gesamtlänge der Rissbildung: ca. 50 m
- Sanierungsbedarf ab: in ca. 6 Jahren
- Zustandskategorie: 1

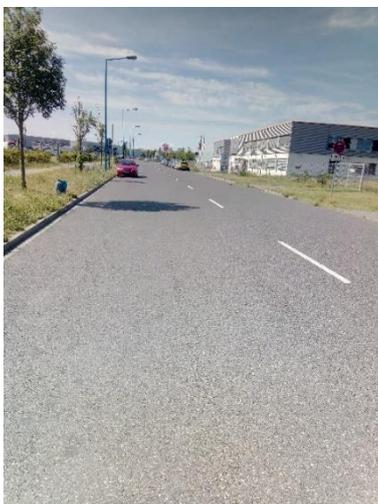
- Beschädigungen: Quer- und Längsrisse entlang der Fahrbahn
- Gesamtlänge der Rissbildung: ca. 50 m
- Sanierungsbedarf ab: in ca. 4 Jahren
- Zustandskategorie: 3

Abbildung 28 Gesamtansicht Leipziger Straße

Die Fahrbahndecke beinhaltet einzelne Risse die bei Bedarf durch einen Fugenverguss geschlossen werden müsste. Wenn die Verschleißschicht aufgebraucht ist sieht die Planung einen grundhaften Ausbau analog zur Rostocker Straße vor.

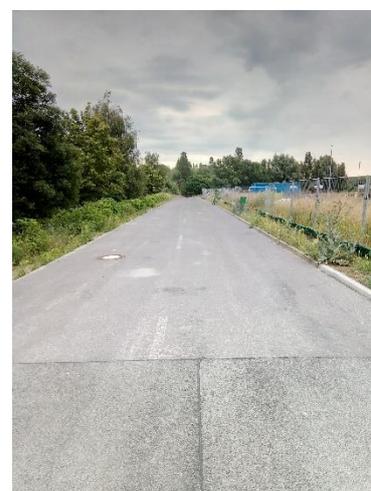
Abbildung 37 Gesamtansicht Nr. 2

- Beschädigungen: Quer- und Längsrisse entlang der Fahrbahn
- Gesamtlänge der Rissbildung: ca. 2 m
- Sanierungsbedarf ab: in ca. 4 Jahren
- Zustandskategorie: 2

Die Fahrbahndecke beinhaltet einzelne Risse die bei Bedarf durch einen Fugenverguss geschlossen werden müsste.

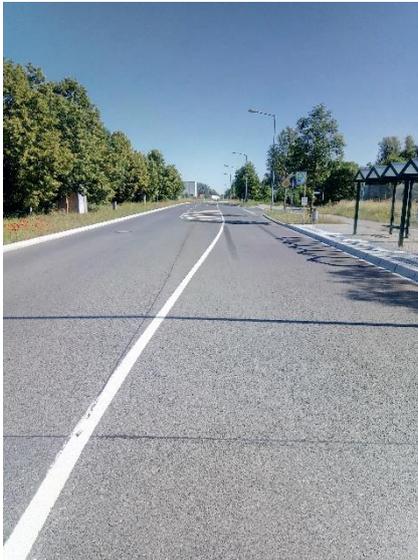
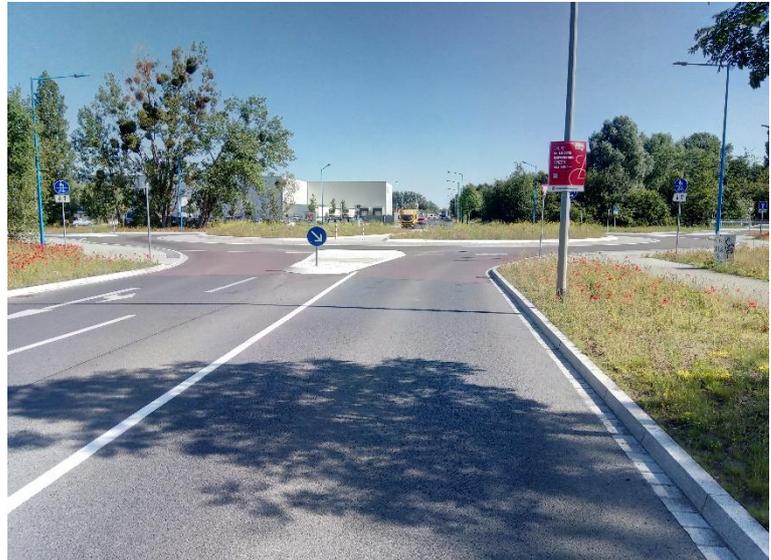
- Beschädigungen: keine
- Gesamtlänge der Rissbildung: 0 m
- Sanierungsbedarf ab: in ca. 15 Jahren
- Zustandskategorie: 1

Abbildung 38 Gesamtansicht Rostocker Straße

Abbildung 39 Gesamtansicht Nr.2

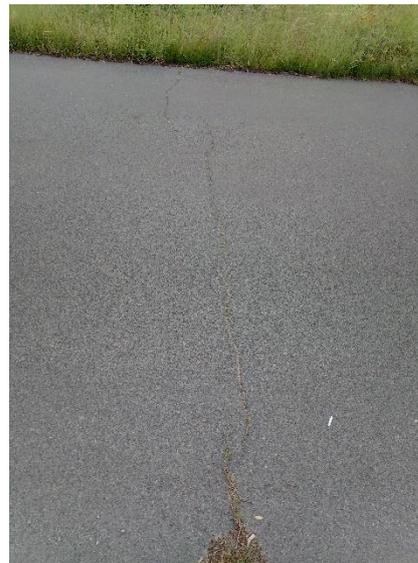
Abbildung 41 Gesamtansicht Nr. 2

- Beschädigungen: Querrisse und Längsrisse entlang der Fahrbahn
- Gesamtlänge der Rissbildung: ca. 18 m
- Sanierungsbedarf ab: in ca. 6 Jahren
- Zustandskategorie: 2

Die Fahrbahndecke beinhaltet einzelne Risse die bei Bedarf durch einen Fugenverguss geschlossen werden müsste.

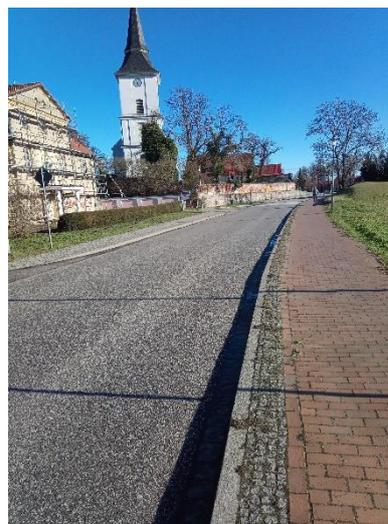
- Beschädigungen: Querrisse und Längsrisse entlang der Fahrbahn
- Gesamtlänge der Rissbildung: ca. 2 m
- Sanierungsbedarf ab: in ca. 6 Jahren
- Zustandskategorie: 2

Abbildung 43 Gesamtansicht der Berliner Allee

Die Fahrbahndecke beinhaltet einzelne Risse die bei Bedarf durch einen Fugenverguss geschlossen werden müsste. Einzig eine Absenkung auf östlicher Seite des Havelkanals muss kurzfristig beseitigt werden.

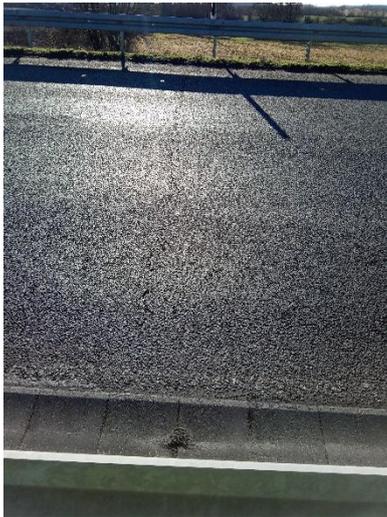
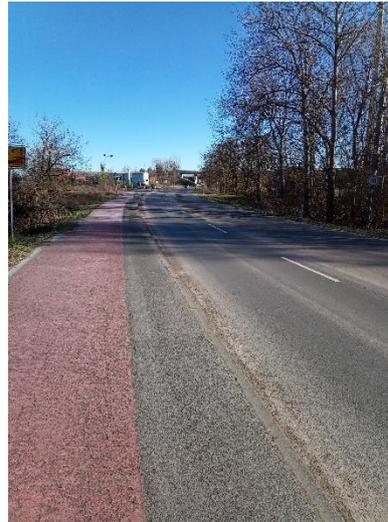
- Beschädigungen: Querrisse und Längsrisse entlang der Fahrbahn
- Gesamtlänge der Rissbildung: ca. 170 m
- Sanierungsbedarf ab: in ca. 6 Jahren
- Zustandskategorie: 3

Die starke Belastung der Fahrbahn durch die Lastkraftwagen ist Fahrbahndecke in Mitleidenschaft gezogen worden. Aus diesem Grund ist eine Fahrbahnsanierung voraussichtlich in den nächsten vier Jahren von Nöten.

Abbildung 44 Graphische Darstellung der Risse in der Fahrbahn

Abbildung 45 Gesamtansicht der Berliner Chaussee

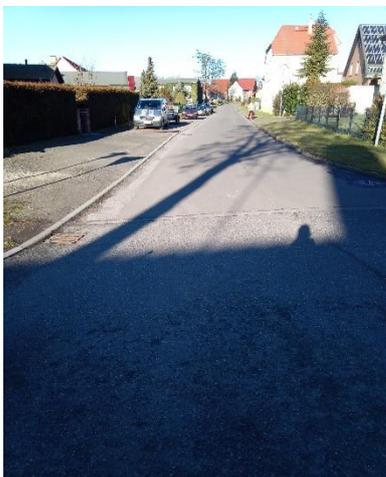
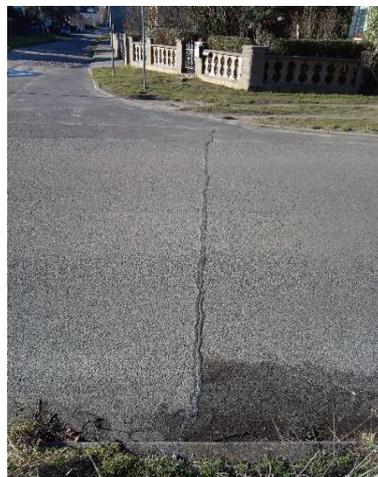
- Beschädigungen: Querrisse und Längsrisse entlang der Fahrbahn
- Gesamtlänge der Rissbildung: ca. 30 m
- Sanierungsbedarf ab: in ca. 8 Jahren
- Zustandskategorie: 2

Abbildung 44 Gesamtansicht der Kietzstraße

Abbildung 45 Graphische Darstellung eines Risses in der Fahrbahndecke

- Die Fahrbahndecke beinhaltet Risse die bei Bedarf durch einen Fugenverguss geschlossen werden müssten.

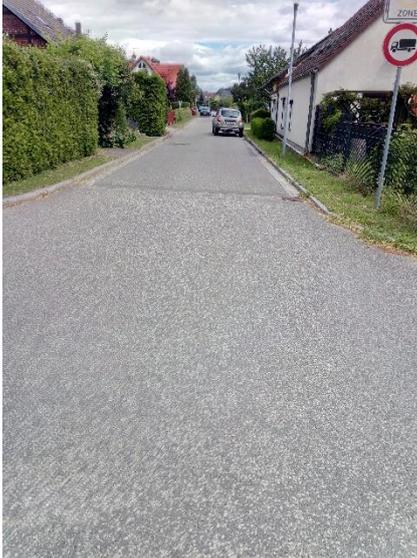
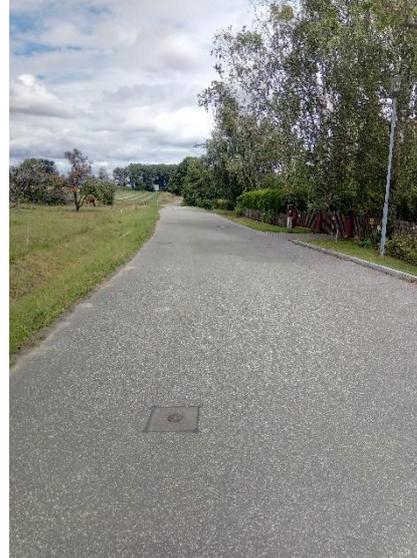
- Beschädigungen: keine
- Gesamtlänge der Rissbildung: 0 m
- Sanierungsbedarf ab: in ca.8 Jahren
- Zustandskategorie: 1

Abbildung 46 Gesamtansicht Feldstraße

Abbildung 47 Gesamtansicht Nr. 2

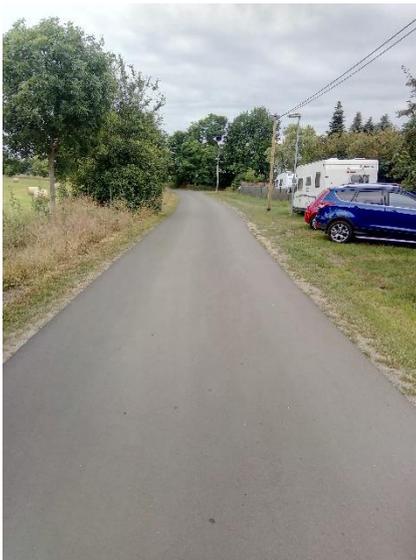
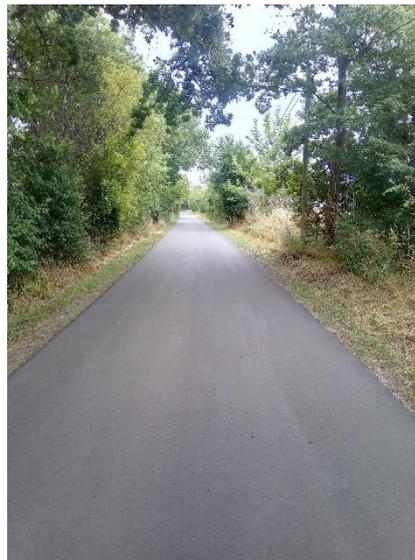
- Beschädigungen: keine
- Sanierungsbedarf ab: in ca.8 Jahren
- Zustandskategorie: 2

Die Deckschicht wurde in der Rügener Straße im Jahr 2019 erneuert.

Abbildung 48 Gesamtansicht Rügener Straße

Abbildung 49 Gesamtansicht Nr. 2

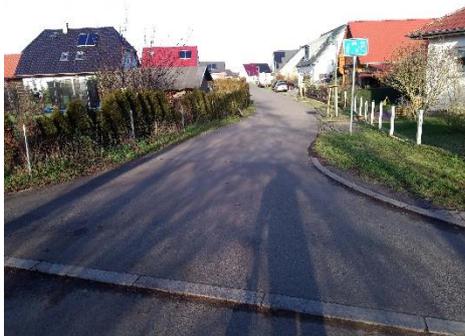
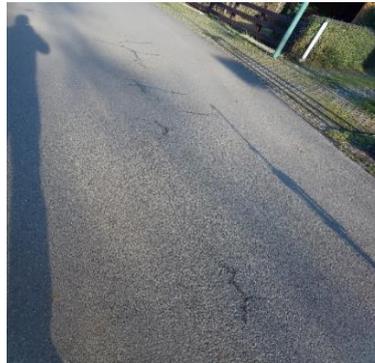
- Beschädigungen: Querrisse und Längsrisse entlang der Fahrbahn
- Gesamtlänge der Rissbildung: ca. 15 m
- Sanierungsbedarf ab: in ca.6 Jahren
- Zustandskategorie: 3

Abbildung 50 Gesamtansicht des Markauer Weges

Abbildung 51 Graphische Darstellung der Rissbildung

Die Fahrbahn besteht aus einer asphaltierten Fahrbahnoberfläche. Die Fahrbahndecke beinhaltet Risse die bei Bedarf durch einen Fugenverguss geschlossen werden müssten.

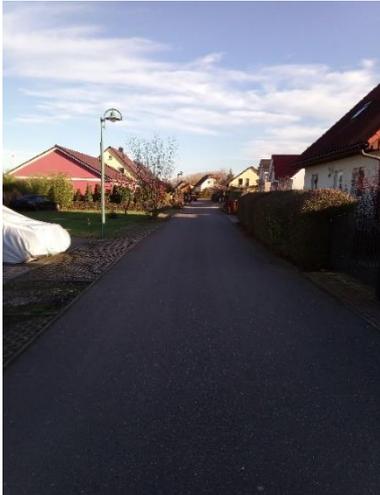
- Beschädigungen: Querrisse und Längsrisse entlang der Fahrbahn
- Gesamtlänge der Rissbildung: ca. 26 m
- Sanierungsbedarf ab: in ca.6 Jahren
- Zustandskategorie: 3

Abbildung 52 Gesamtansicht des Pappelhains

Die Fahrbahn besteht aus einer asphaltierten Fahrbahnoberfläche. Die Fahrbahndecke beinhaltet Risse die bei Bedarf durch einen Fugenverguss geschlossen werden müssten.

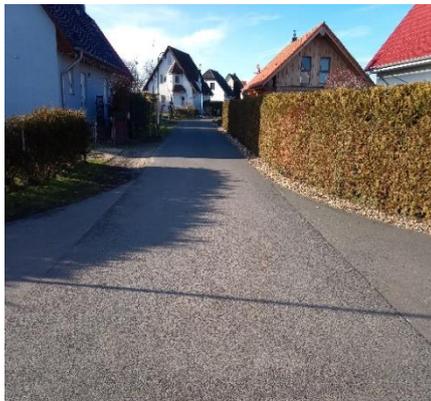
- Beschädigungen: Querrisse und Längsrisse entlang der Fahrbahn
- Gesamtlänge der Rissbildung: ca. 15 m
- Sanierungsbedarf ab: in ca.6 Jahren
- Zustandskategorie: 3

Abbildung 54 Gesamtansicht Am Wiesengrund

Die Fahrbahn besteht aus einer asphaltierten Fahrbahnoberfläche. Die Fahrbahndecke beinhaltet Risse die bei Bedarf durch einen Fugenverguss geschlossen werden müssten.

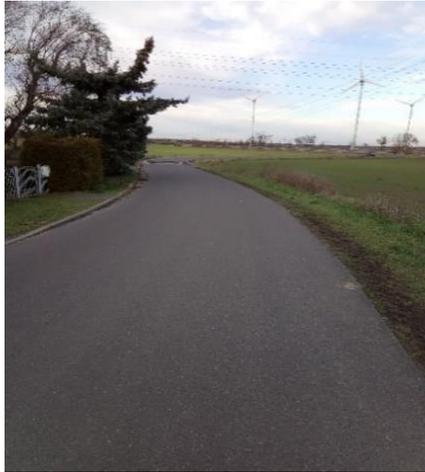
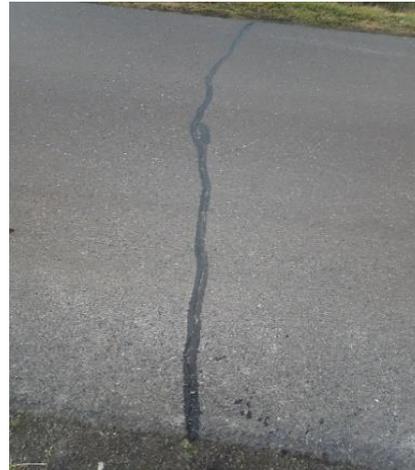
- Beschädigungen: Querrisse und Längsrisse entlang der Fahrbahn
- Gesamtlänge der Rissbildung: ca. 68 m
- Sanierungsbedarf ab: in ca.6 Jahren
- Zustandskategorie: 3

Abbildung 56 Gesamtansicht Bredower Weg

Abbildung 57 Exemplarisch Riss in der Fahrbahndecke

Die Fahrbahn besteht aus einer asphaltierten Fahrbahnoberfläche. Die Fahrbahndecke beinhaltet Risse die bei Bedarf durch einen Fugenverguss geschlossen werden müssten.

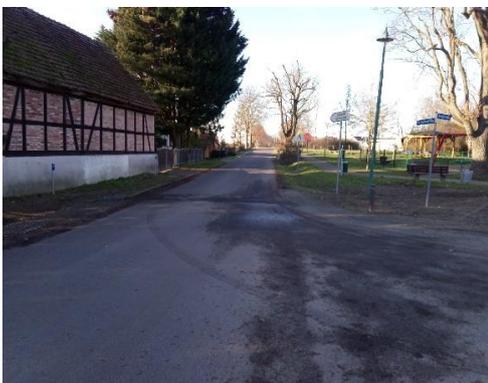
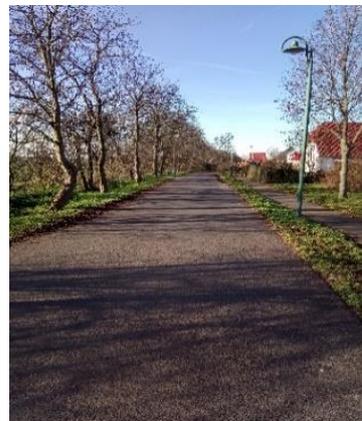
- Beschädigungen: Querrisse und Längsrisse entlang der Fahrbahn
- Gesamtlänge der Rissbildung: ca. 2 m
- Sanierungsbedarf ab: in ca.8 Jahren
- Zustandskategorie: 2

Abbildung 58 Gesamtansicht Markauer Weg

Abbildung 59 Gesamtansicht Nr. 2

Die Fahrbahn besteht aus einer asphaltierten Fahrbahnoberfläche. Die Fahrbahndecke beinhaltet Risse die bei Bedarf durch einen Fugenverguss geschlossen werden müssten.

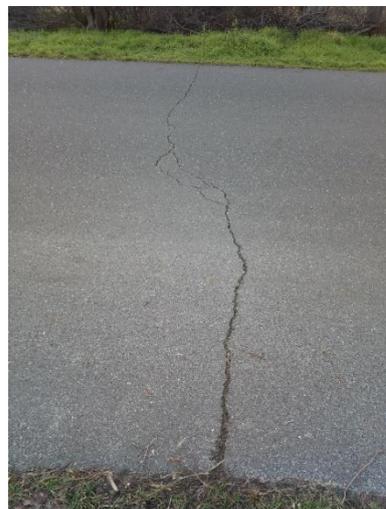
- Beschädigungen: Querrisse und Längsrisse entlang der Fahrbahn
- Gesamtlänge der Rissbildung: ca. 70 m
- Sanierungsbedarf ab: in ca.8 Jahren
- Zustandskategorie: 2

Abbildung 63 Graphische Darstellung der Rissbildung

Die Fahrbahn besteht aus einer asphaltierten Fahrbahnoberfläche. Die Fahrbahndecke beinhaltet Risse die bei Bedarf durch einen Fugenverguss geschlossen werden müssten.

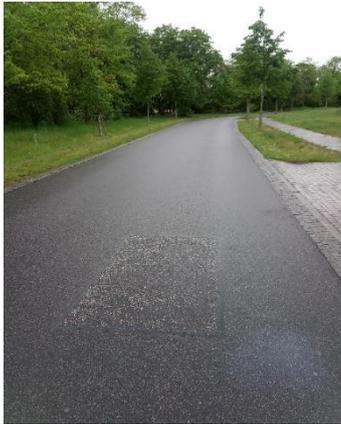
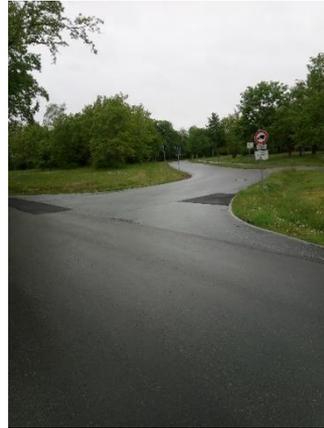
- Beschädigungen: Querrisse und Längsrisse entlang der Fahrbahn
- Gesamtlänge der Rissbildung: ca. 2 m
- Sanierungsbedarf ab: in ca.8 Jahren
- Zustandskategorie: 2

Abbildung 64 Gesamtansicht der Straße Am Sportplatz

Abbildung 65 Darstellung Kreuzungsbereich RSA Am

Die Fahrbahn besteht aus einer asphaltierten Fahrbahnoberfläche. Die Fahrbahndecke beinhaltet Risse die bei Bedarf durch einen Fugenverguss geschlossen werden müssten.

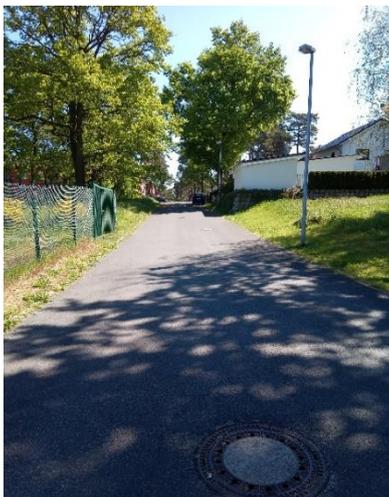
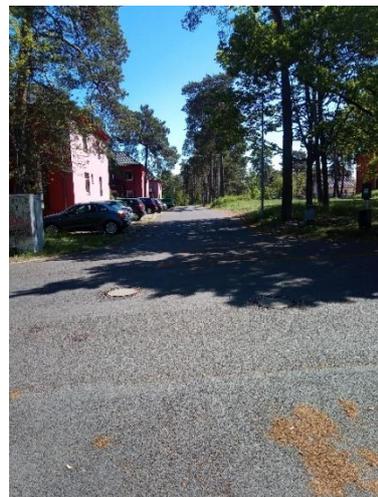
- Beschädigungen: keine
- Sanierungsbedarf ab: in ca.8 Jahren
- Zustandskategorie: 1

Abbildung 66 Gesamtansicht Amsterdamer Straße

Abbildung 67 Gesamtansicht Nr. 2

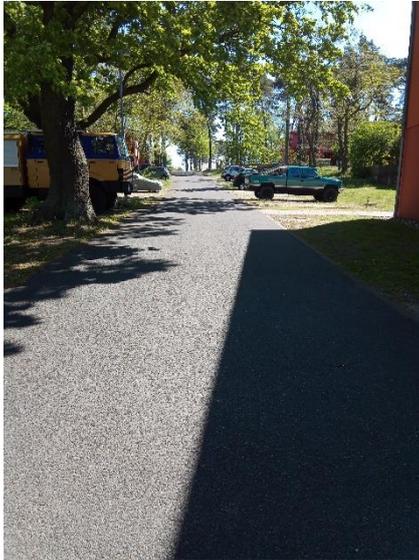
- Beschädigungen: keine
- Sanierungsbedarf ab: in ca.8 Jahren
- Zustandskategorie: 1

Abbildung 68 Gesamtansicht Antwerpener Straße

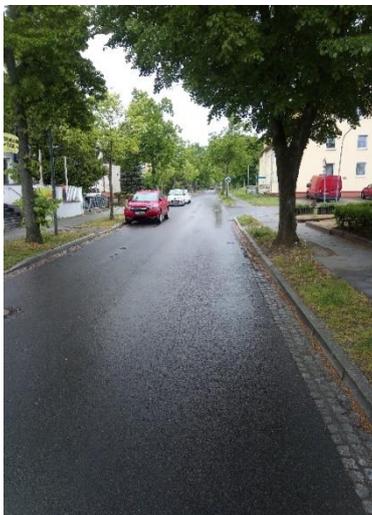
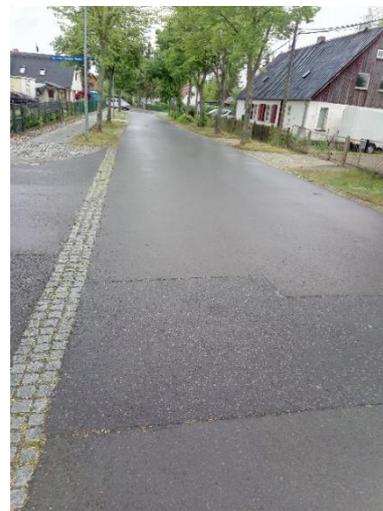
- Beschädigungen: Querrisse und Längsrisse entlang der Fahrbahn
- Sanierungsbedarf ab: in ca.6 Jahren
- Zustandskategorie: 2

Die Fahrbahn besteht aus einer asphaltierten Fahrbahnoberfläche. Die Fahrbahndecke vereinzelt Risse, die bei Bedarf durch einen Fugenverguss geschlossen werden müssten.

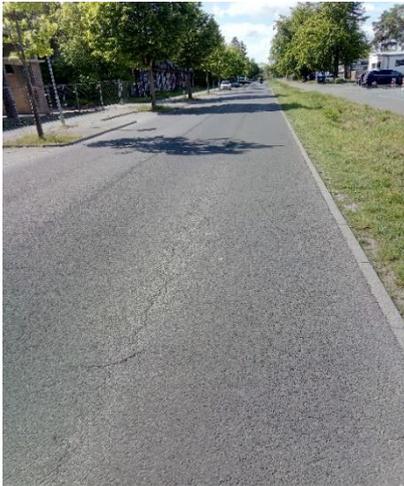
- Beschädigungen: Querrisse und Längsrisse entlang der Fahrbahn
- Gesamtlänge der Rissbildung: ca. 360 m
- Sanierungsbedarf ab: in ca.3 Jahren
- Zustandskategorie: 4

Die Fahrbahn besteht aus einer asphaltierten Fahrbahnoberfläche. Die Fahrbahndecke beinhaltet Risse die bei Bedarf durch einen Fugenverguss geschlossen werden müssten.

Abbildung 88 Gesamtansicht Hauptstraße mit Rissbildung

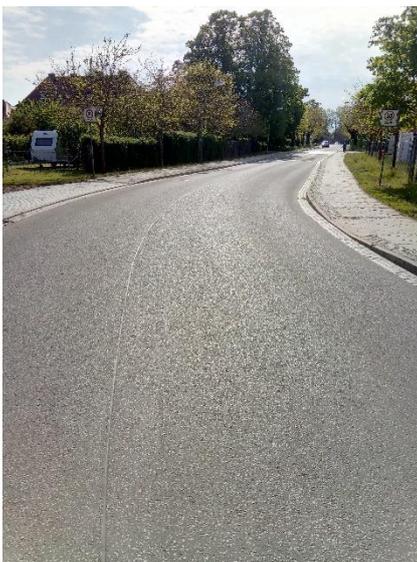
- Beschädigungen: Querrisse und Längsrisse entlang der Fahrbahn
- Gesamtlänge der Rissbildung: ca. 12 m Beginn Schlaglochbildung auf 21 m²
- Sanierungsbedarf ab: in ca.4 Jahren
- Zustandskategorie: 3

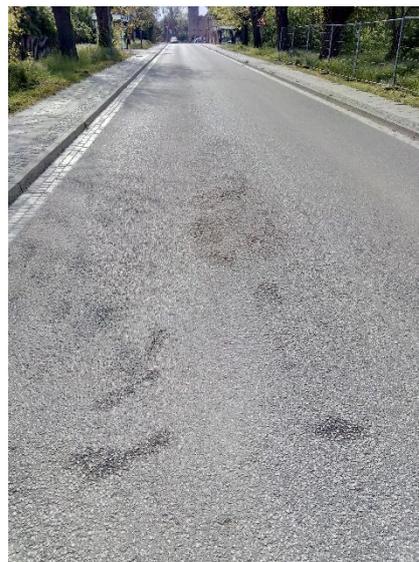
Abbildung 103 entstehende Schlaglöcher

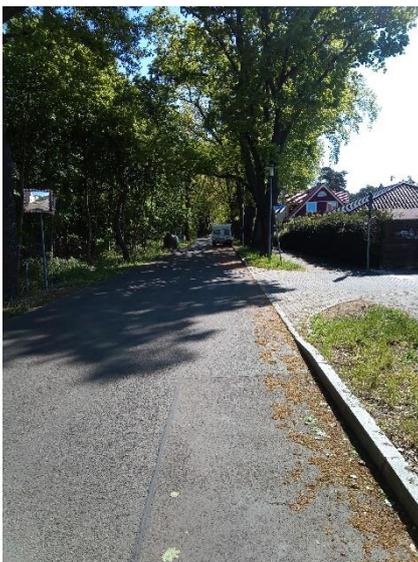
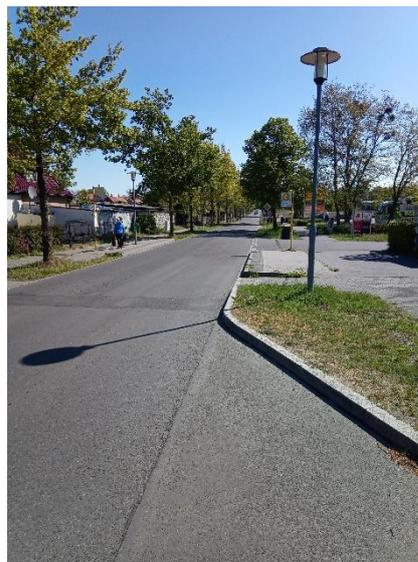
- Beschädigungen: Querrisse und Längsrisse entlang der Fahrbahn
- Gesamtlänge der Rissbildung: ca. 90 m
- Sanierungsbedarf ab: in ca.4 Jahren
- Zustandskategorie: 4

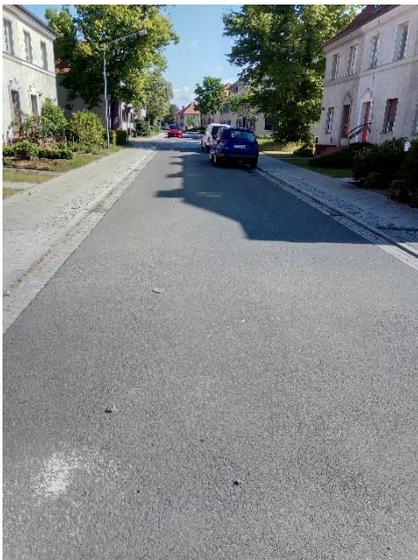
| - Beschädigungen: | Beschädigungen im Gehwegbereich |

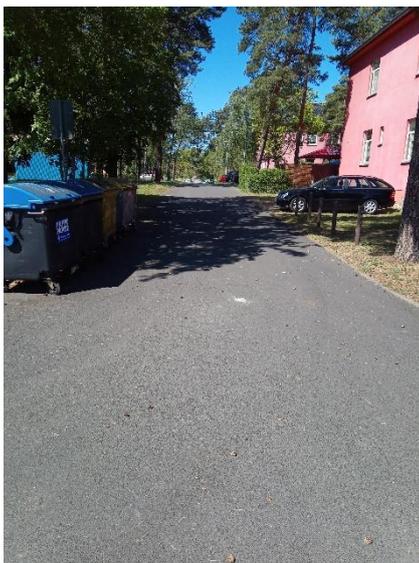
Abbildung 118 Gesamtansicht Stockholmer Straße

- Beschädigungen: keine Beschädigungen
- Sanierungsbedarf ab: in ca.8 Jahren
- Zustandskategorie: 1

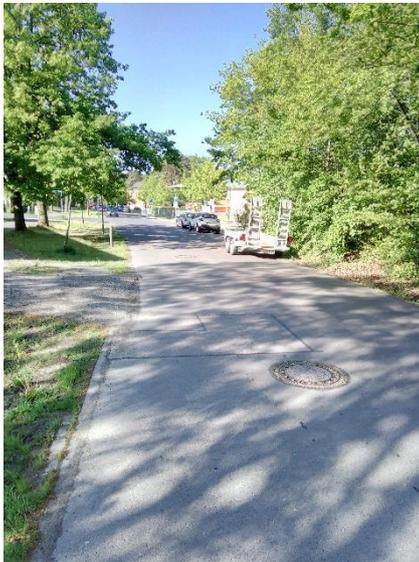
Abbildung 120 Gesamtansicht Unter den Kiefern

- Beschädigungen: keine Beschädigungen
- Gesamtlänge der Rissbildung: ca. 20 m
- Sanierungsbedarf ab: in ca.6 Jahren
- Zustandskategorie: 2

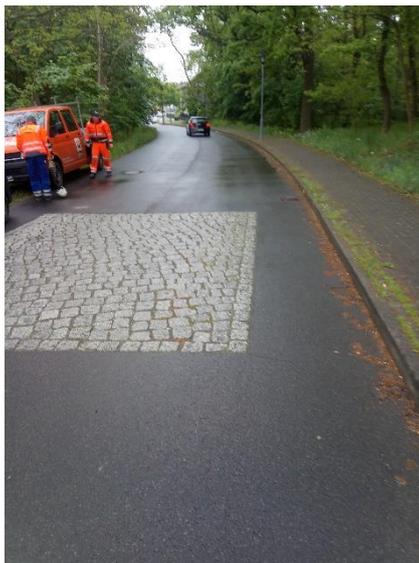
Abbildung 122 Gesamtansicht Zum Hakenberg mit Pflasterkissen

- Beschädigungen: keine Beschädigungen
- Sanierungsbedarf ab: in ca.7 Jahren
- Zustandskategorie: 2

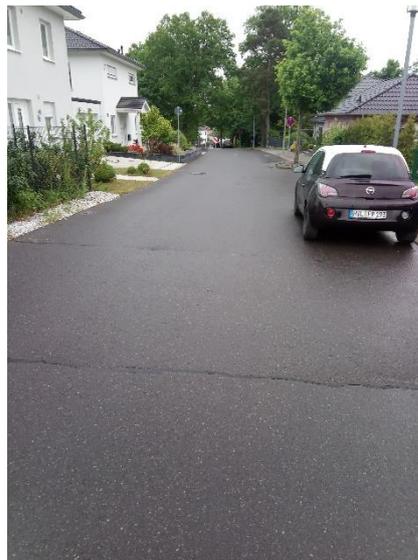
Abbildung 123 Gesamtansicht mit Fugenbild

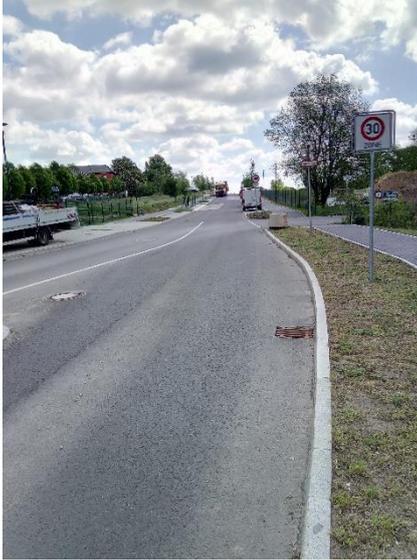
Abbildung 124 Gesamtansicht Zum Olympischen Dorf

| - Beschädigungen: | keine Beschädigungen |
| - Sanierungsbedarf ab: | in ca.10 Jahren |
| - Zustandskategorie: | 1 |

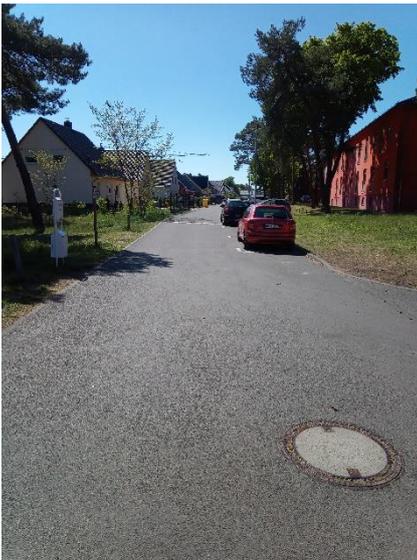
Abbildung 126 Gesamtansicht Zum Wasserwerk

| - Beschädigungen: | keine Beschädigungen |
| - Zustandskategorie: | 2 |

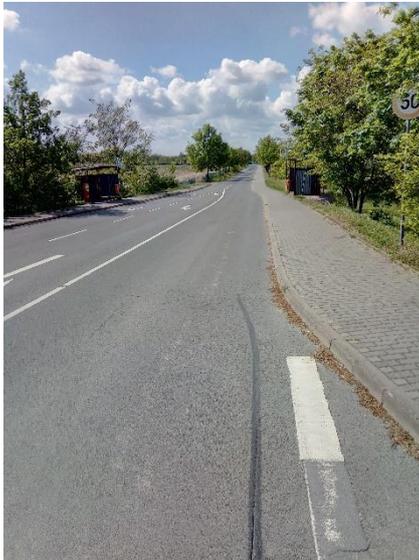
Abbildung 128 Gesamtansicht Zur Döberitzer Heide

- Beschädigungen: keine Beschädigungen
- Sanierungsbedarf ab: in ca.7 Jahren
- Zustandskategorie: 2

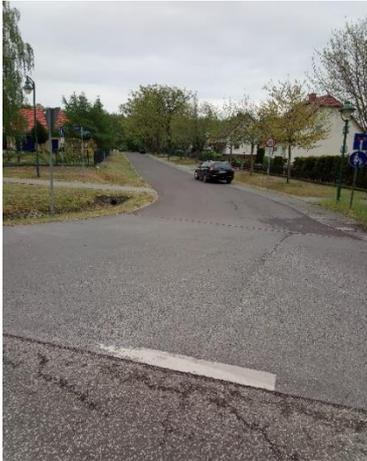
Abbildung 130 Gesamtansicht August Bebel Straße

- Beschädigungen: Querrisse und Längsrisse entlang der Fahrbahn
- Gesamtlänge der Rissbildung: ca. 43 m
- Sanierungsbedarf ab: in ca.6 Jahren
- Zustandskategorie: 2

Die Fahrbahn besteht aus einer asphaltierten Fahrbahnoberfläche. Die Fahrbahndecke beinhaltet Risse die bei Bedarf durch einen Fugenverguss geschlossen werden müssten.

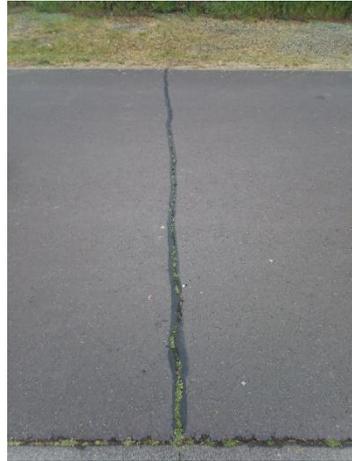
Abbildung 131 graphische Darstellung der Rissbildung in der Fahrbahndecke

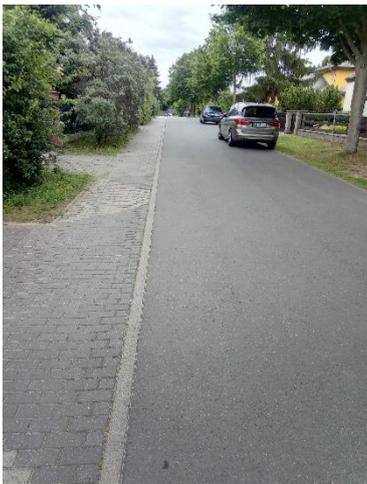
Abbildung 132 Gesamtansicht Am Elsbusch

- Beschädigungen: keine
- Gesamtlänge der Rissbildung: 0 m
- Sanierungsbedarf ab: in ca.7 Jahren
- Zustandskategorie: 2

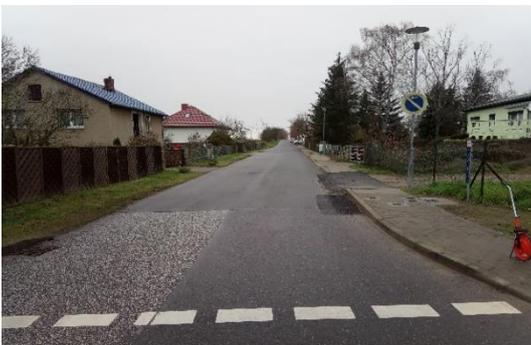
Abbildung 134 Gesamtansicht Sonnenallee

- Beschädigungen: Querrisse und Längsrisse entlang der Fahrbahn
- Gesamtlänge der Rissbildung: ca. 15 m
- Sanierungsbedarf ab: in ca.6 Jahren
- Zustandskategorie: 2

Die Fahrbahn besteht aus einer asphaltierten Fahrbahnoberfläche. Die Fahrbahndecke beinhaltet Risse die bei Bedarf durch einen Fugenverguss geschlossen werden müssten.

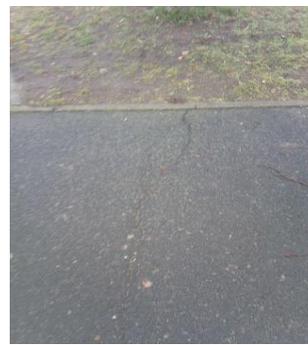
Abbildung 135 graphische Darstellung der Rissbildung

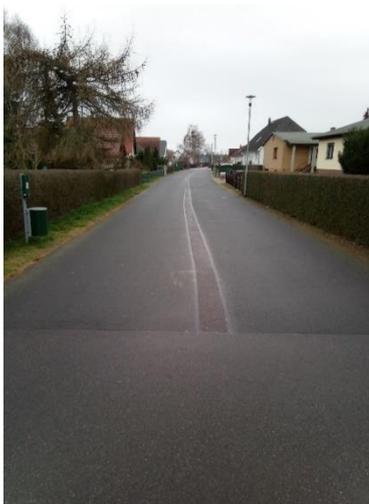
Abbildung 136 Gesamtansicht Am Igelpfuhl

- Beschädigungen: Querrisse und Längsrisse entlang der Fahrbahn
- Gesamtlänge der Rissbildung: ca. 6 m
- Sanierungsbedarf ab: in ca.6 Jahren
- Zustandskategorie: 2

Die Fahrbahn besteht aus einer asphaltierten Fahrbahnoberfläche. Die Fahrbahndecke beinhaltet Risse die bei Bedarf durch einen Fugenverguss geschlossen werden müssten.

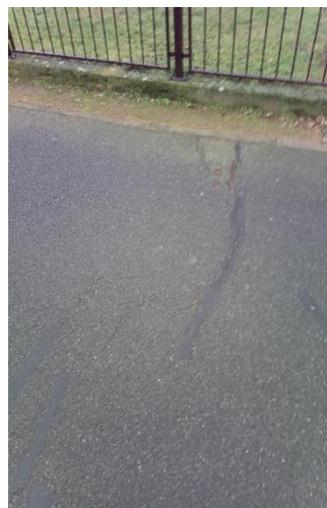
Abbildung 137 graphische Darstellung der Rissbildung

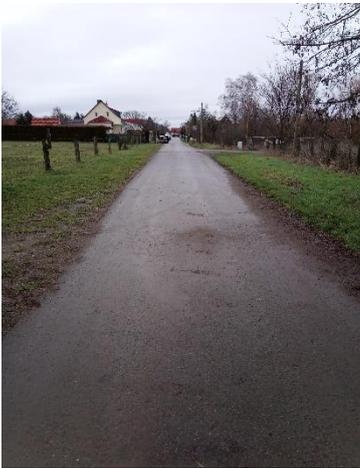
Abbildung 138 Gesamtansicht Knoblauchweg

- Beschädigungen: Querrisse und Längsrisse entlang der Fahrbahn
- Gesamtlänge der Rissbildung: ca. 8 m
- Sanierungsbedarf ab: in ca.8 Jahren
- Zustandskategorie: 2

Die Fahrbahn besteht aus einer asphaltierten Fahrbahnoberfläche. Die Fahrbahndecke beinhaltet Risse die bei Bedarf durch einen Fugenverguss geschlossen werden müssten.

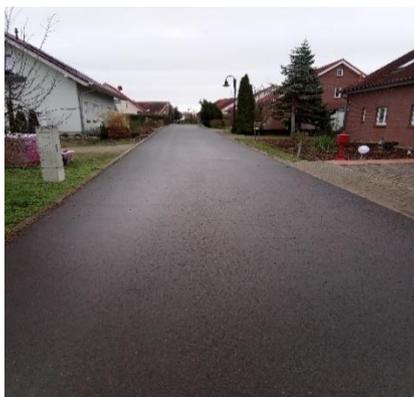
Abbildung 140 Gesamtansicht Rosenweg

- Beschädigungen: Querrisse und Längsrisse entlang der Fahrbahn
- Gesamtlänge der Rissbildung: ca. 38 m
- Sanierungsbedarf ab: in ca.8 Jahren
- Zustandskategorie: 2

Die Fahrbahn besteht aus einer asphaltierten Fahrbahnoberfläche. Die Fahrbahndecke beinhaltet Risse die bei Bedarf durch einen Fugenverguss geschlossen werden müssten.

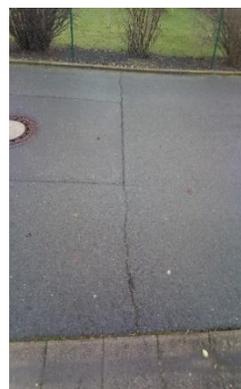
Abbildung 141 Graphische Darstellung eines Risses

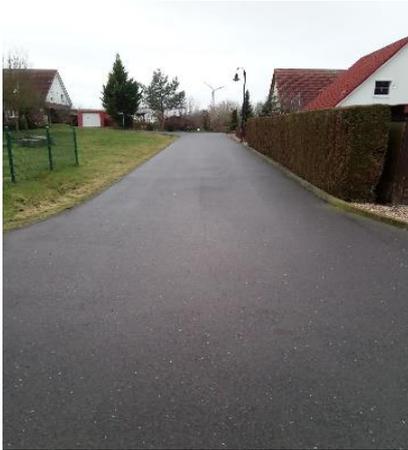
Abbildung 142 Gesamtansicht Tulpenweg

- Beschädigungen: Querrisse und Längsrisse entlang der Fahrbahn
- Gesamtlänge der Rissbildung: ca. 8 m
- Sanierungsbedarf ab: in ca. 8 Jahren
- Zustandskategorie: 2

Die Fahrbahn besteht aus einer asphaltierten Fahrbahnoberfläche. Die Fahrbahndecke beinhaltet Risse die bei Bedarf durch einen Fugenverguss geschlossen werden müssten.

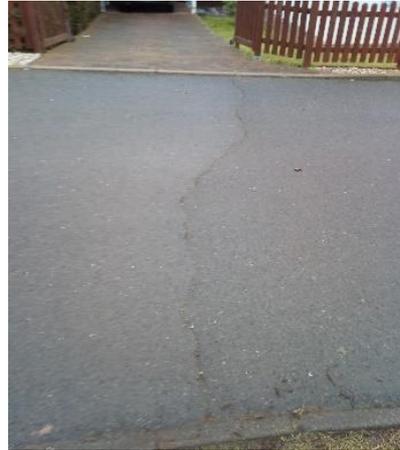
Abbildung 143 Graphische Darstellung eines Risses
