Anlage 1 zur Informationsvorlage I-016/2020

Kommunale Dachflächenpotentiale Gemeinde Wustermark für Solarnutzung

(alle Luftbildausschnitte sind genordet / bei PV werden pro 1 kWp Anlagenleistung je nach Neigung, Ausrichtung und Modulleistung etwa 8-10 qm Dachfläche benötigt / wirtschaftliche PV-Nutzung aktuell nur mit hohem Eigennutzungsgrad, der durch Batteriespeicher sichergestellt wird / thermische Solarnutzung setzt entsprechenden Warmwasserbedarf voraus)

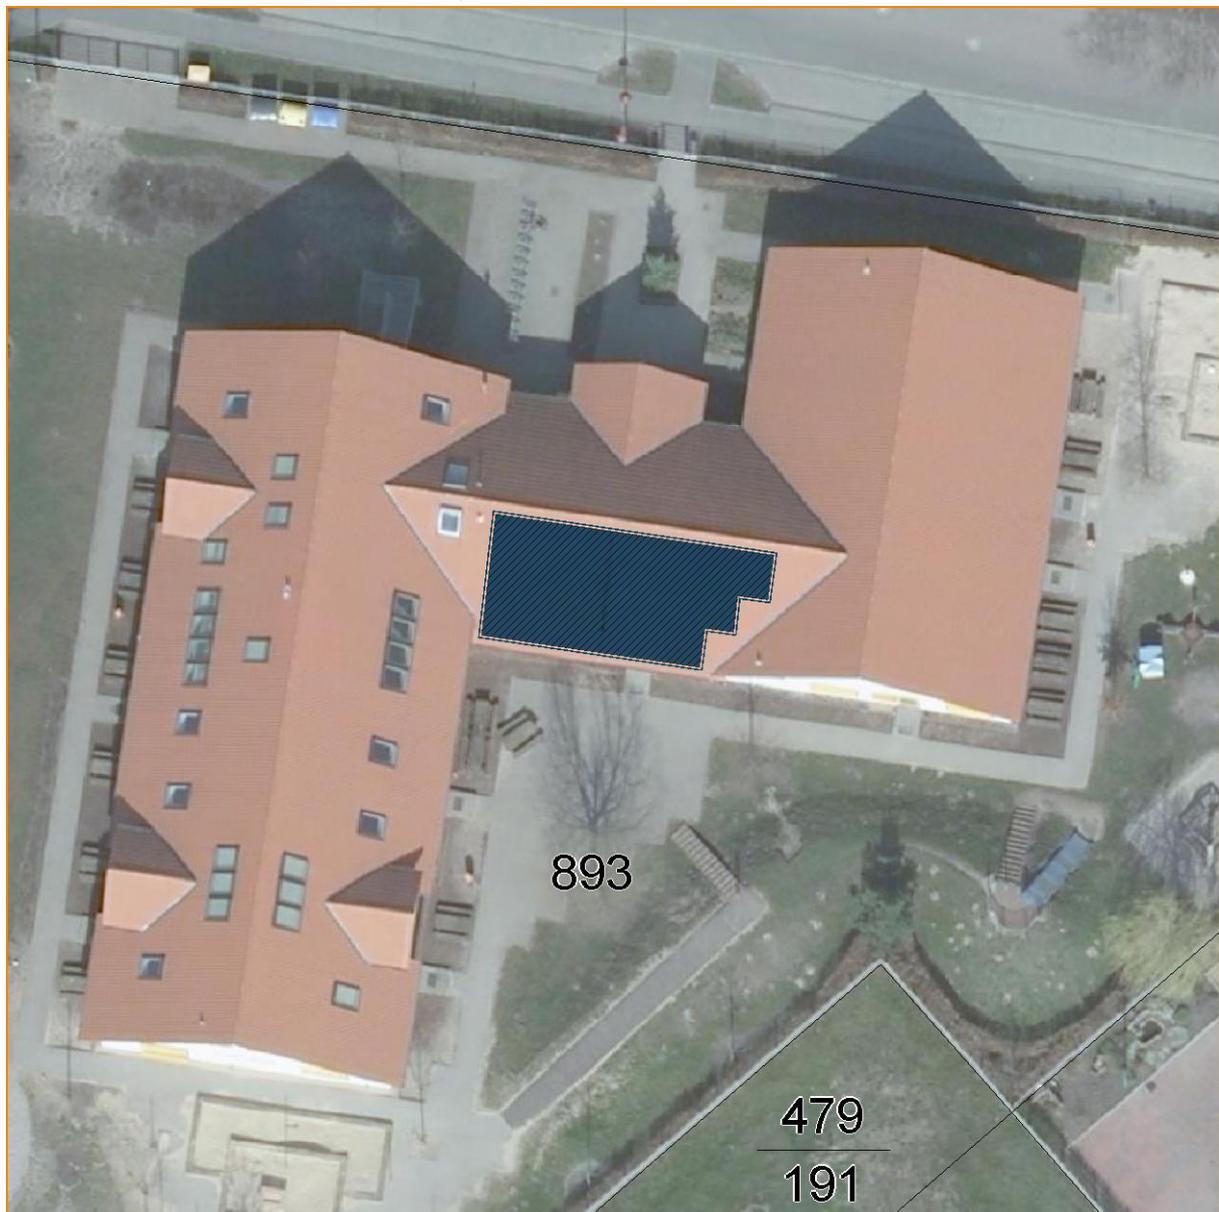
1. Kita „Spatzennest“ Wustermark

Ausrichtung fast Süden / Dachneigung geschätzt zwischen 30 und 40 Grad / markierte Fläche im Orthophoto etwa 82 qm (tatsächlich also knapp 100 qm) / ggf. auch die nach Osten (etwa 75-80 Grad Abweichung von Süd) ausgerichtete Fläche von etwa 180 qm tatsächlicher Fläche nutzbar (PV-Dünnschichtmodule?) / allerdings: Technikraum für zusätzlichen Puffer- oder Batteriespeicher zu klein

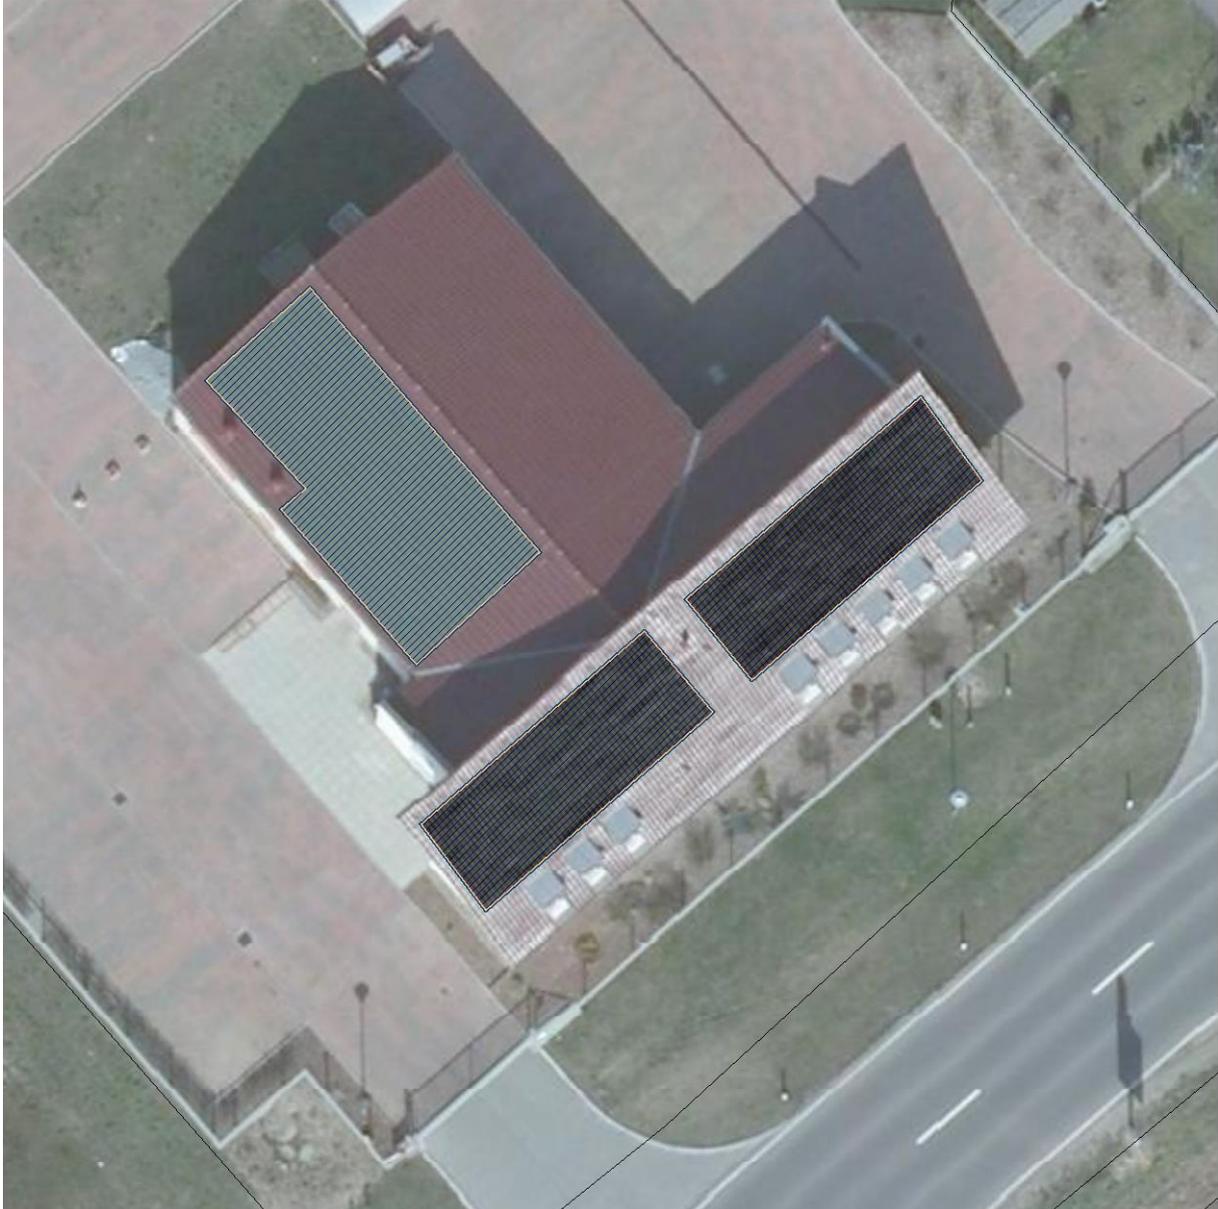
2. Feuerwehr Wustermark

3 Teilflächen / Dachneigung geschätzt 20 - 30 Grad / markierte Fläche 1 mit Südwestausrichtung im Orthophoto etwa 83 qm (tatsächlich also etwa 100 qm) / Fläche 2 und 3 mit Südostausrichtung jeweils etwa 55 qm tatsächliche Fläche

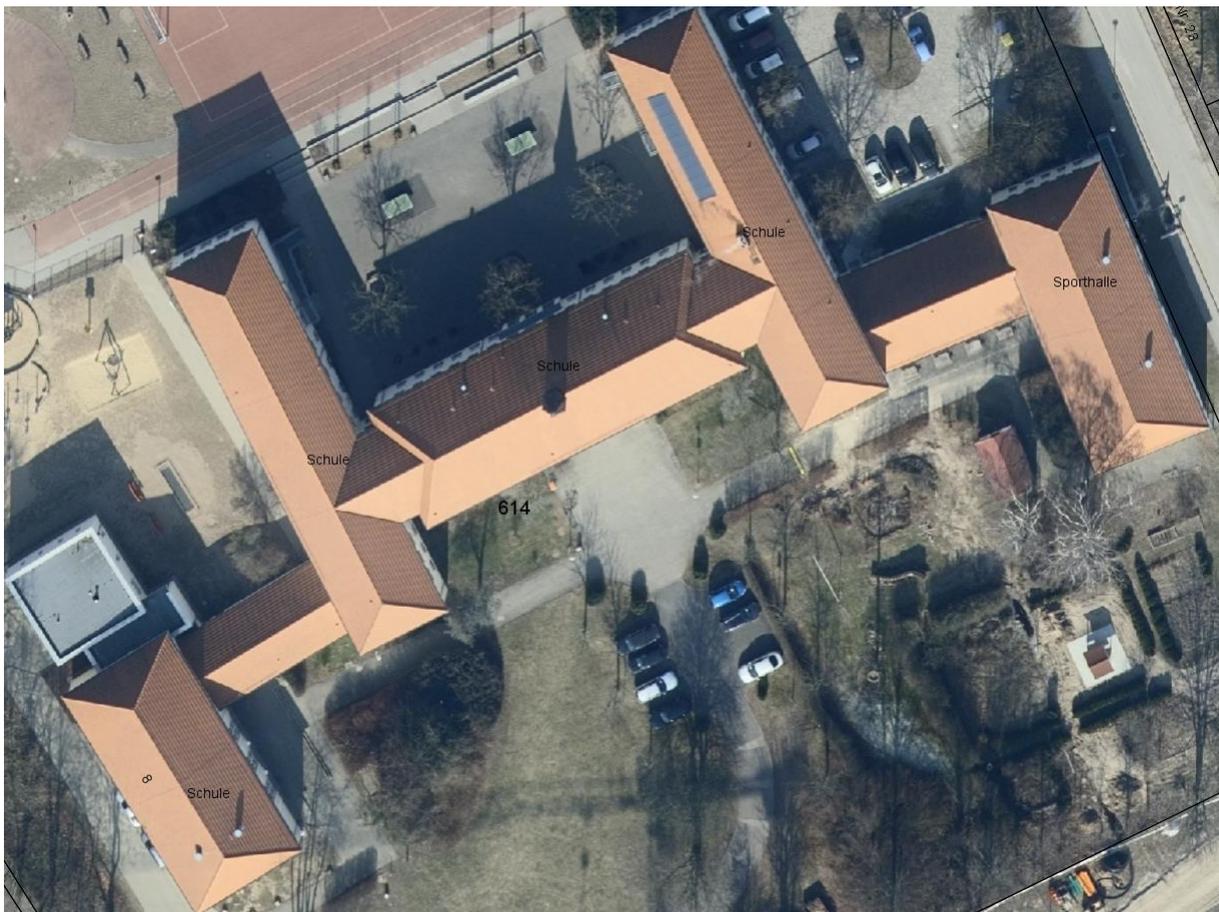
3. Grundschule Wustermark

Im Rahmen der kompletten Heizungsanierung 2018 wurde aus mehreren geprüften Varianten ein Zusammenspiel aus einem gasbasierten wärmegeführten Blockheizkraftwerk (BHKW) und einer modularen Gas-Brennwerttherme realisiert, das auch den Erweiterungsbau der Grundschule sowie das Rathaus versorgt. Eine ältere thermische Solaranlage ist nur für die Warmwasserbereitstellung im Altbau zuständig.

Es bestehen zwar Dachflächen-potentiale für weitere solare Nutzungen, aber mit solchen Investitionen wird die Wirtschaftlichkeit des BHKW deutlich reduziert. Ggf. kann geprüft werden, ob Dachflächen für PV genutzt werden können, wenn damit ein Batteriespeicher im Rathaus geladen wird, um dort den Eigenverbrauchsanteil zu erhöhen. Ein Leerrohr, das unter der Hamburger Straße genutzt werden könnte, ist vorhanden. Allerdings sind weitere Dachaufbauten und –nutzungen des alten Schulgebäudes in jedem Fall vorab mit der Denkmalpflege abzustimmen.

Im Planungsprozess für den Erweiterungsbau wurde dagegen auf eine solare Nutzung verzichtet; hier handelt es sich durchgängig um Flachdächer mit einer bekiesten Dachhaut. Aufgeständerte Solarmodule lassen sich ohne Durchdringung der Dachhaut (die nicht in Frage kommt) nur über entsprechende Ständersysteme in freier Aufstellung mit zusätzlichen schweren Gewichten realisieren, was die Statik des Neubaus nach überschlägiger Schätzung nicht zulässt.

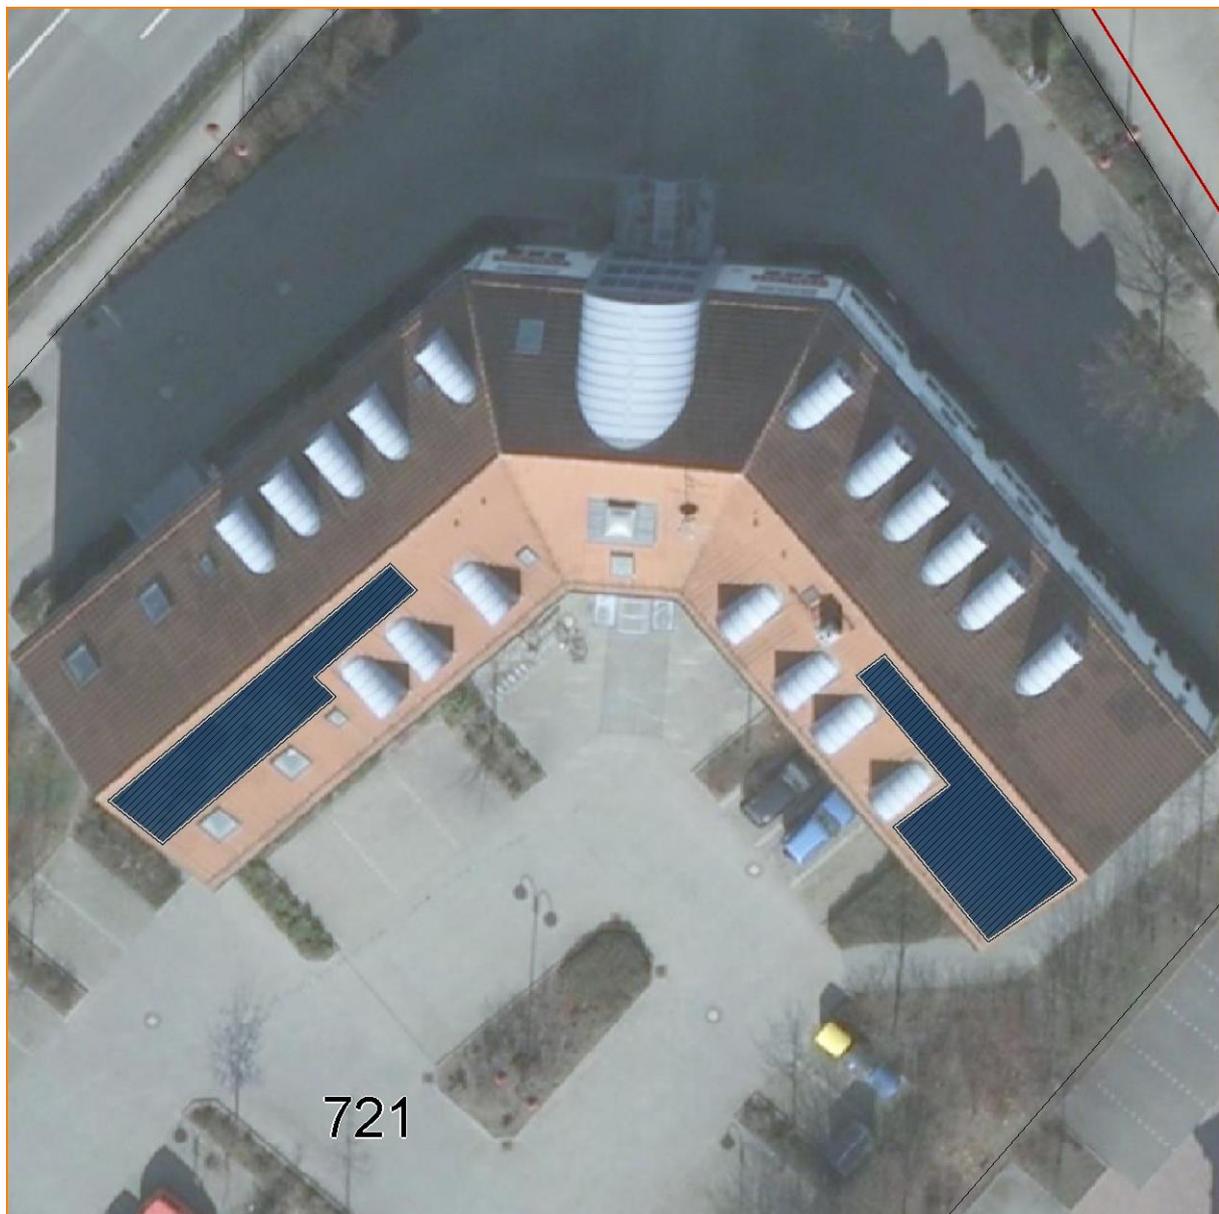
4. Rathaus Wustermark

2 Teilflächen / Dachneigung geschätzt um 40 Grad / markierte Fläche 1 mit Südostausrichtung im Orthophoto etwa 38 qm (tatsächlich also etwa 50 qm) / Fläche 2 mit Südwestausrichtung ebenfalls etwa 50 qm tatsächliche Fläche / kleinere Flächen zwischen den Dachaufbauten ggf. zusätzlich realisierbar (Wirtschaftlichkeit?)

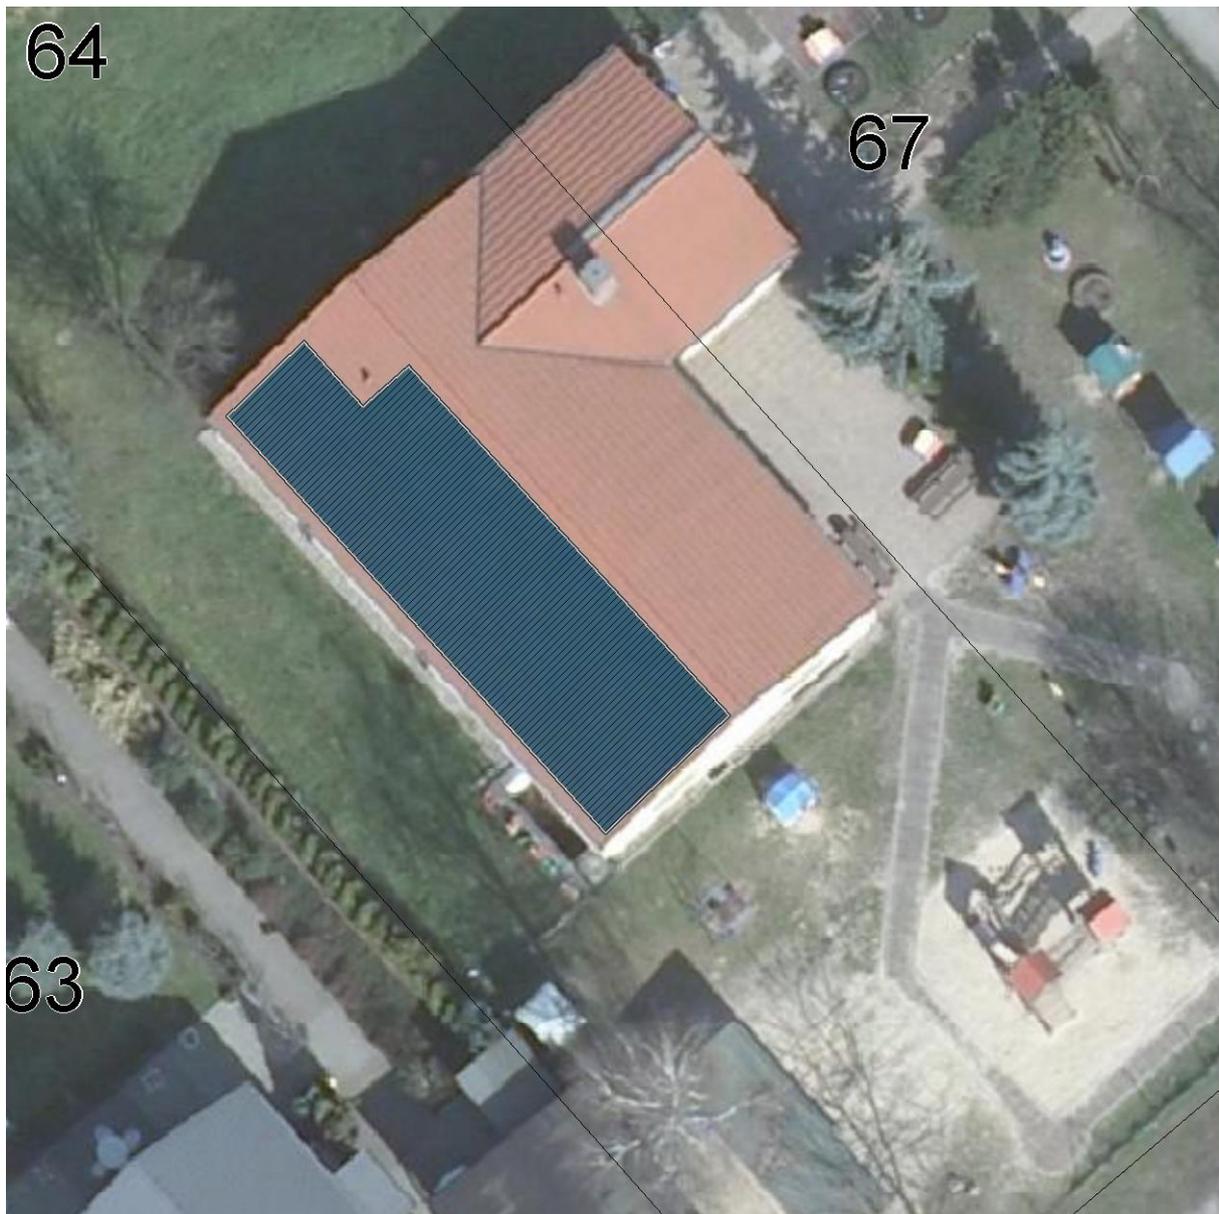
5. Kita Zwergenburg, Priort

Ausrichtung Südwest / Dachneigung geschätzt um 30 Grad / markierte Fläche im Orthophoto etwa 99 qm (tatsächlich also etwa 120 qm) / Teilverschattung durch einen südlich stehenden Baum („Problembaum“ im Rahmen der Baumschau, Reststandzeit aber mehrere Jahre) / Statik müsste geprüft werden / Technikraum nutzbar für PV - Batteriespeicher / thermische Solarnutzung nicht sinnvoll, da nur geringer Warmwasserbedarf / ggf. im Zusammenhang mit dem geplanten Erweiterungsbau realisierbar

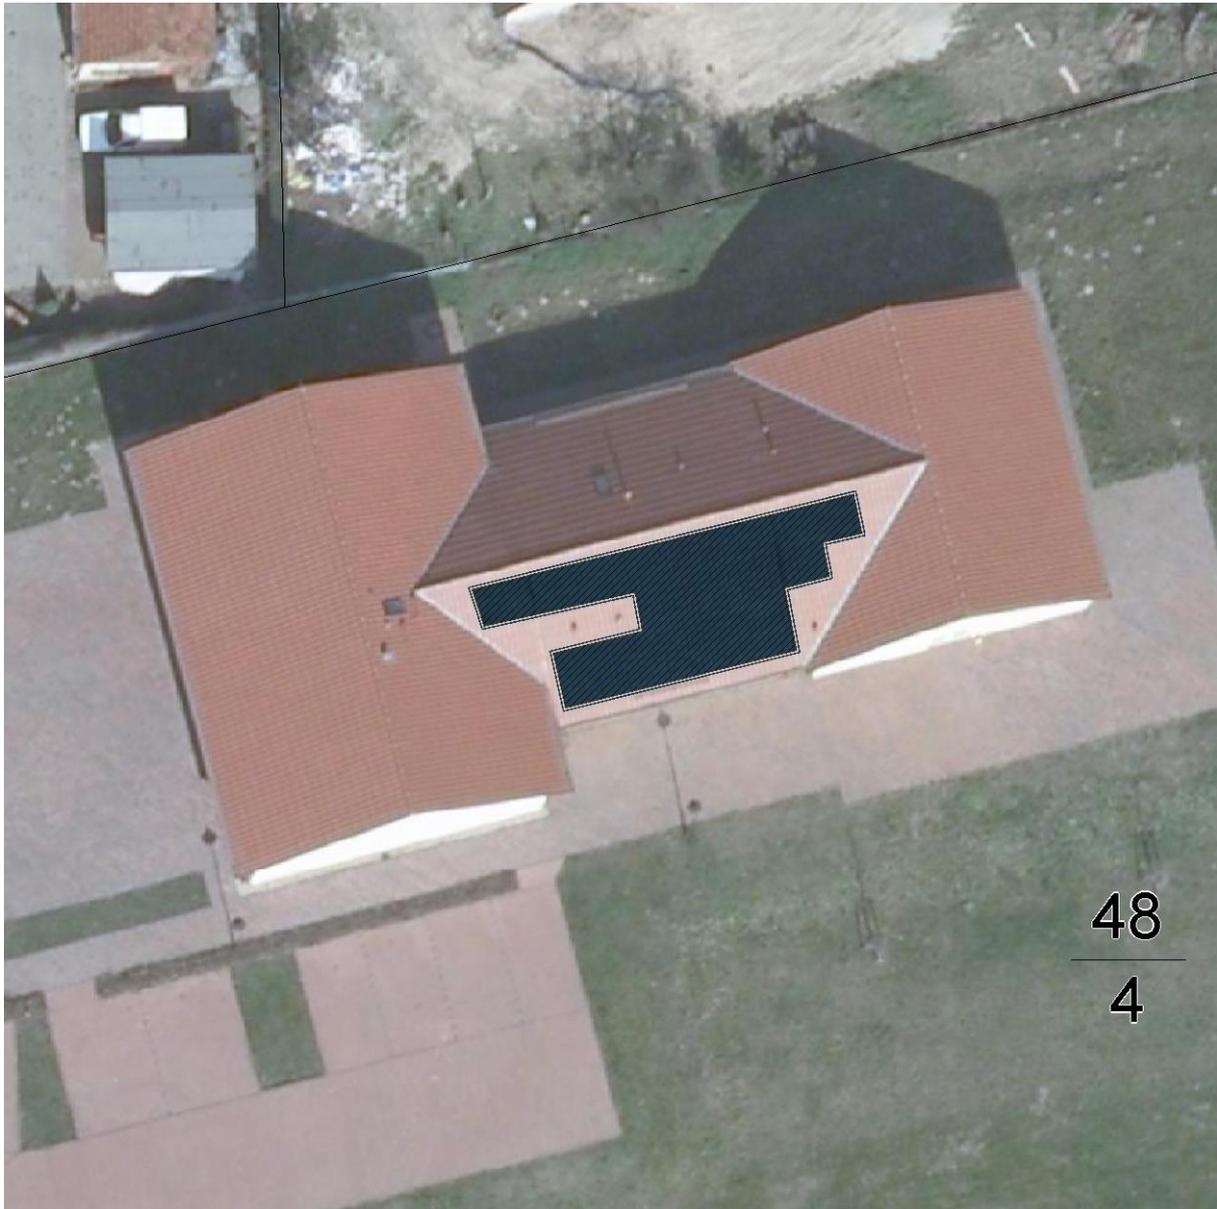
6. BBS und Feuerwehr Hoppenrade

Ausrichtung fast Süden / Dachneigung geschätzt zwischen 30 und 40 Grad / markierte Fläche im Orthophoto etwa 59 qm (tatsächlich also etwa 70 qm) / Einschränkung durch einige Dachaufbauten / ggf. auch die nach Westen ausgerichtete Fläche (etwa 75-80 Grad Abweichung von Süd) von etwa 120 qm tatsächlicher Fläche nutzbar (PV-Dünnschichtmodule?)

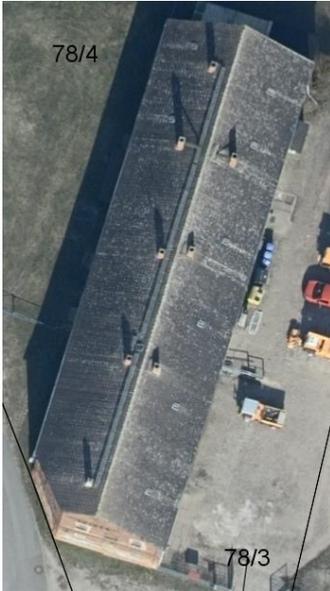
- Baubetriebshof:
sehr ungünstige Ausrichtung des Gebäudes (fast Nord-Süd); Dach innerhalb der nächsten 10-15 Jahre sanierungsbedürftig und statische Reserven unklar

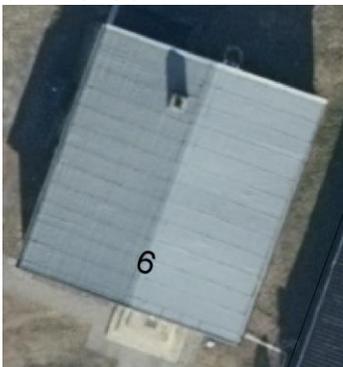
- alte BBS Elstal (Ernst-Walter-Weg 6):
sehr ungünstige Ausrichtung des Gebäudes (fast Nord-Süd); Dachhaut nicht geeignet (Dachpappe) und statische Reserven unklar

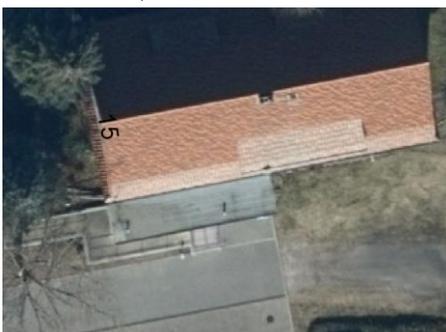
- BBS Wernitz:
gute Ausrichtung, aber Teilverschattung durch Altbaumbestand westlich des Gebäudes; außerdem Zustand Dach und Dachstatik unklar

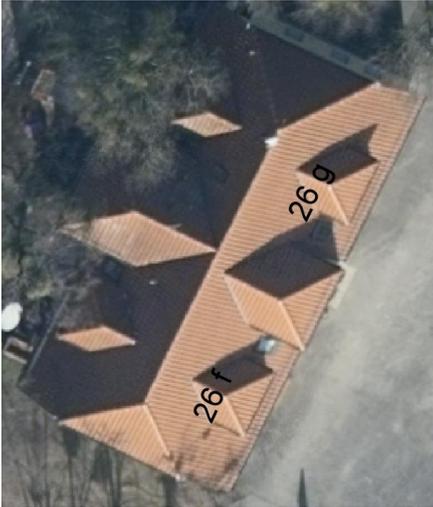
- BBS Priort:
Dachfläche teilweise verschattet, zu stark zergliedert und ungünstig ausgerichtet

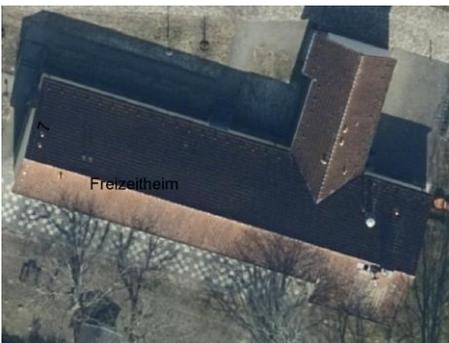
- BBS Wustermark:
durch alten Baumbestand verschattet

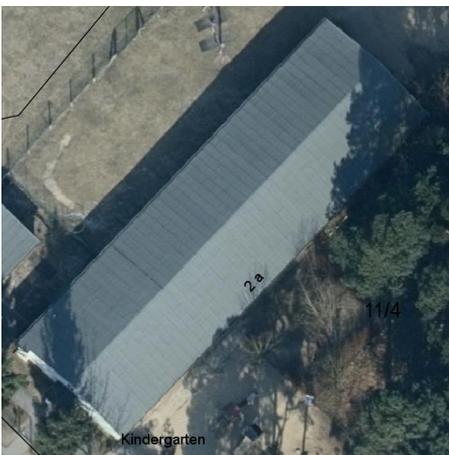
- Kita „Sonnenschein“ Elstal / Haus 1:
ungünstige Ausrichtung des Gebäudes (NordNordOst-SüdSüdWest); teilweise verschattet; Dachhaut nicht geeignet (Dachpappe) und statische Reserven unklar; außerdem Abrissbeschluss durch GV

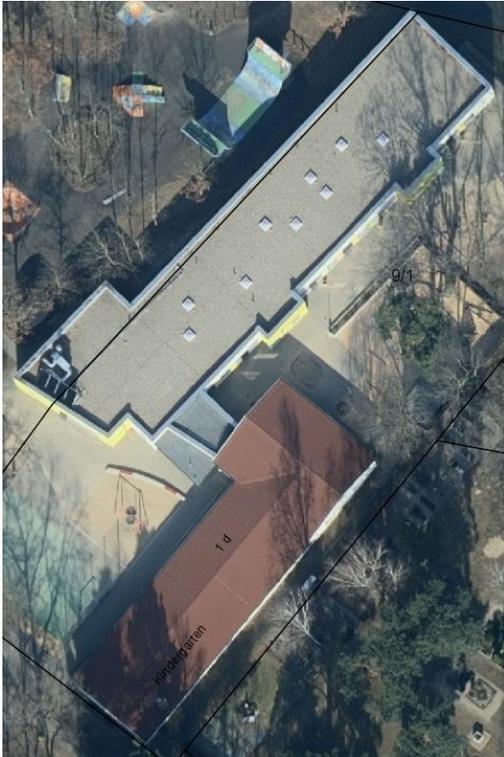
- Kita „Sonnenschein“ Elstal / Haus 2:
ungünstige Ausrichtung des alten Gebäudes (NordNordOst-SüdSüdWest); Alt- und
Neubau durch benachbarten Altbaumbestand teilweise verschattet; Dachhaut auf Alt-
und Neubau schlecht geeignet (Dachbahnen bzw. Bitumenschindeln)
auf dem Südteil des Neubaudaches ist eine kleine thermische Solaranlage
vorhanden, die für die benötigte Warmwasserbereitung ausreicht

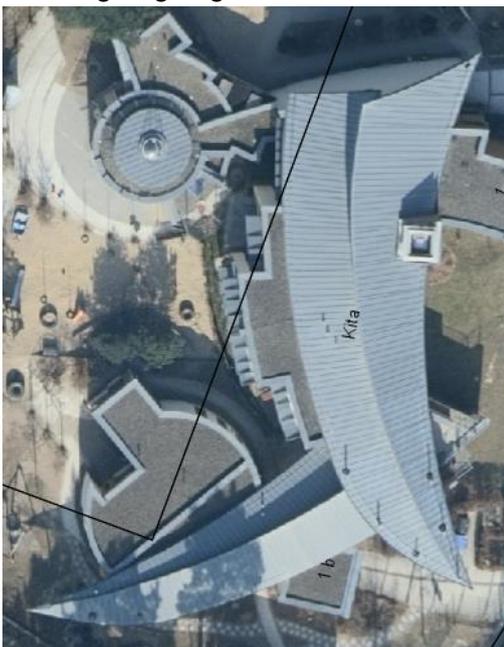
- Kita „Kiefernwichtel“ / „Kinderland“:
Dachlandschaft ist aufgrund der Form, der Zergliederung, der Ausrichtung des
Hauptdaches und des Materials der Dachhaut (Metallplatten) schlecht für solare
Nutzungen geeignet

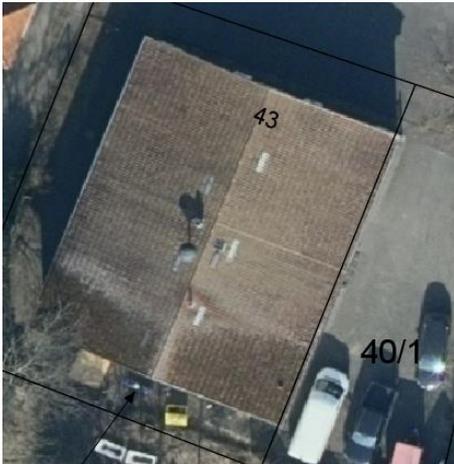
- Feuerwehr Elstal:
sehr ungünstige Ausrichtung des Gebäudes (fast Nord-Süd); teilverschattet durch Baumbestand auf Nachbargrundstück; Zustand Dach und Dachstatik unklar

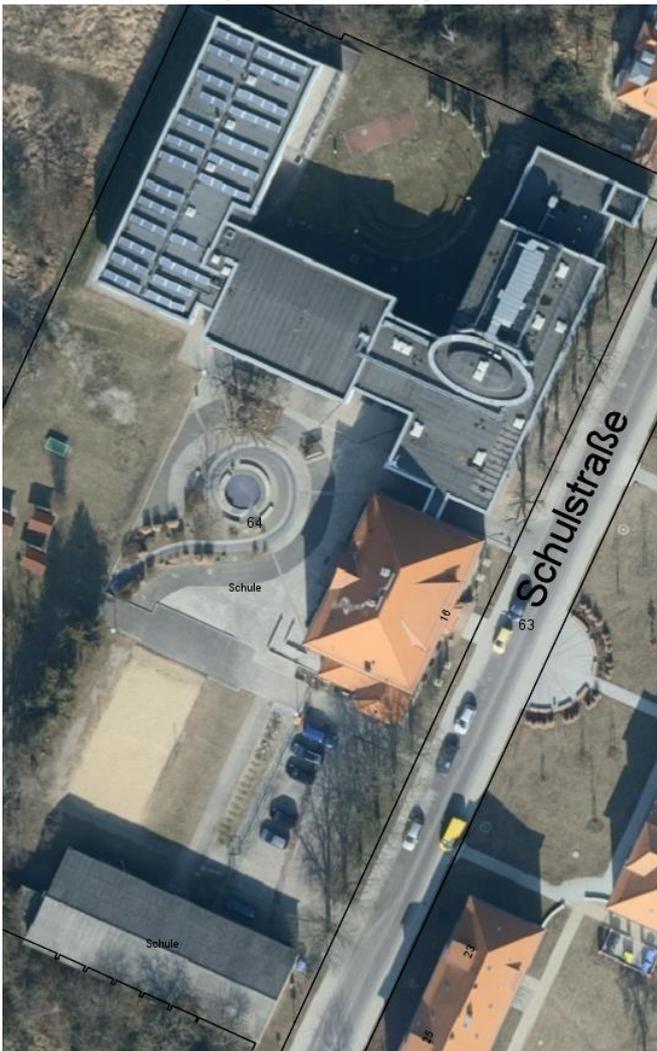
- Schule Elstal:
Dachflächen der alten Gebäude zu stark zergliedert, ungünstig ausgerichtet, verschattet oder mit ungeeigneter Dachhaut / aufgeständerte PV-Anlage auf dem 2. BA der damaligen Erweiterung mit ca. 17 kWp vorhanden

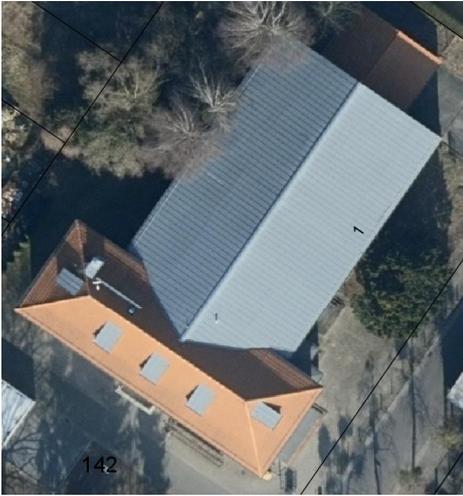
- Turnhalle Elstal (R.-Nowak-Str.): ungünstige Ausrichtung des Gebäudes (NordNordOst-SüdSüdWest); teilweise verschattet; Dachhaut schlecht geeignet (Dachbahnen); Statik des Daches mit sehr hoher Wahrscheinlichkeit nicht ausreichend

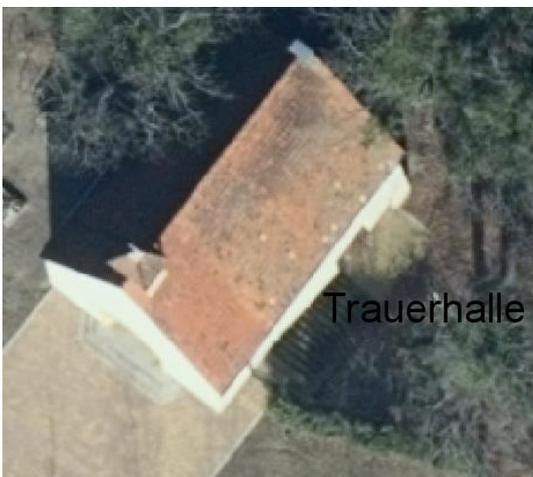
- Friedhofskapelle Elstal (Friedhofstraße): ungünstige Ausrichtung des Gebäudes (NordNordOst-SüdSüdWest); teilweise verschattet; Dach relativ klein; Zustand Dachhaut nicht besonders gut; Statik des Daches mit sehr hoher Wahrscheinlichkeit nicht ausreichend
